Zeitschrift: Landtechnik Schweiz

Artikel: Kleine Nachlässigkeiten - schwere Folgen

Kleine Nachlässigkeiten – schwere Folgen

J. Hefti, BUL, 5200 Brugg

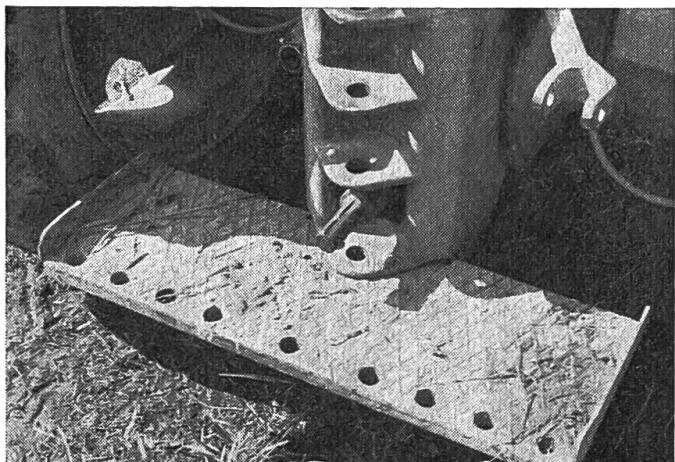
Abb. 1a

In beiden Fällen wiesen die Gelenkwellen den üblichen gelben Kunststoffschutz mit Manschetten auf. In dem einen Fall hat es aber der Lieferant der Baumspritze unterlassen, über der Zapfwelle der Pumpe ein Schutzschild anzubringen, das die Berührung mit dem vorstehenden Druckstift des Kreuzgelenkes verhindert hätte. Im andern Fall ragte der Zapfwellenstummel an einem älteren Traktormodell so weit hervor (Abb. 1a), dass er, resp. ein daran an-

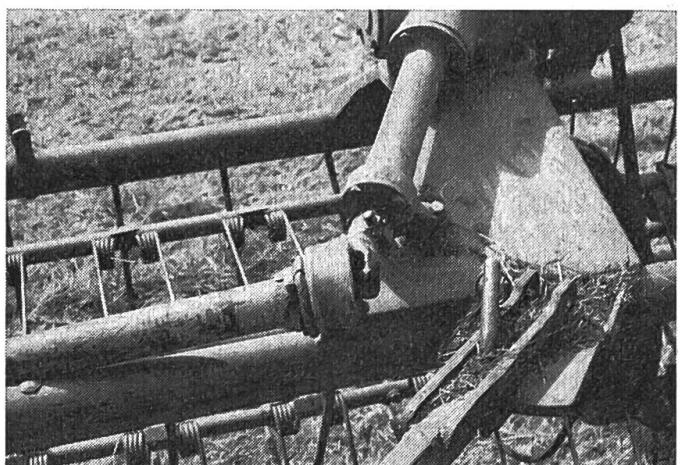
Abb. 2

Die Erfahrung lehrt, dass die Ursache der tragischen Gelenkwellenunfälle meistens nicht bei der Gelenkrolle schlechthin liegt, sondern bei dem mit Druckstift versehenen ungeschützten Kreuzgelenk nach Abbildung 2. Eine Unzulänglichkeit, die man früher
