Zeitschrift: Landtechnik Schweiz Herausgeber: Landtechnik Schweiz

**Band:** 55 (1993)

# Glück im Unglück

Willi von Atzigen, SVLT

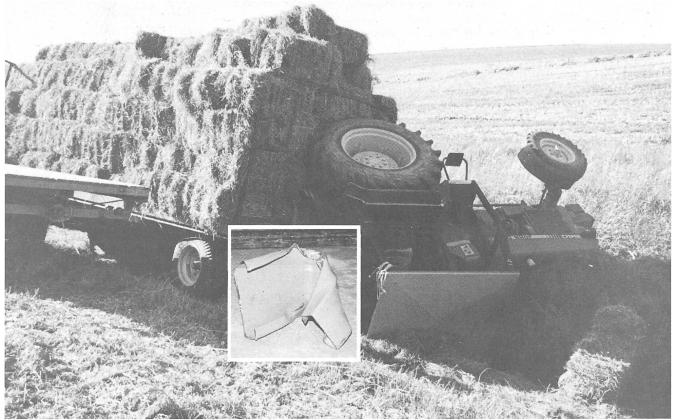
Der Betriebsleiter manövriert den mit 130 Ballen beladenen Zweiachs-Anhänger vom Feldrand auf den abschüssigen Feldweg. Die Gewichtskraft des Anhängers schiebt den Traktor vorwärts und beschleunigt die Fahrt. Die Betätigung des Bremspedals zeigt Wirkung: Der Traktor stellt sich quer und kippt unter dem Schub der Anhängerlast auf die Seite. Das Unglück läuft glimpflich ab: Niemand wird verletzt und der Sachschaden bleibt in erträglichem Rahmen. Doch beginnen wir von vorne:

Glück im Unglück keine Verletzten und verhältnismässig geringer Sachsschaden dank Sicherheitskabine. Die Detailaufnahme zeigt die um den Unterlenker geknickte Anhängerdeichsel.

Der Sachschaden an Traktor und Anhänger lag bei lediglich Fr. 2500.-, und der Betriebsleiter kam dank der Sturzkabine und der geringen Geschwindigkeit mit dem Schrecken davon.
