Zeitschrift: Landtechnik Schweiz

Band: 55 (1993)

Glück im Unglück

Willi von Atzigen, SVLT

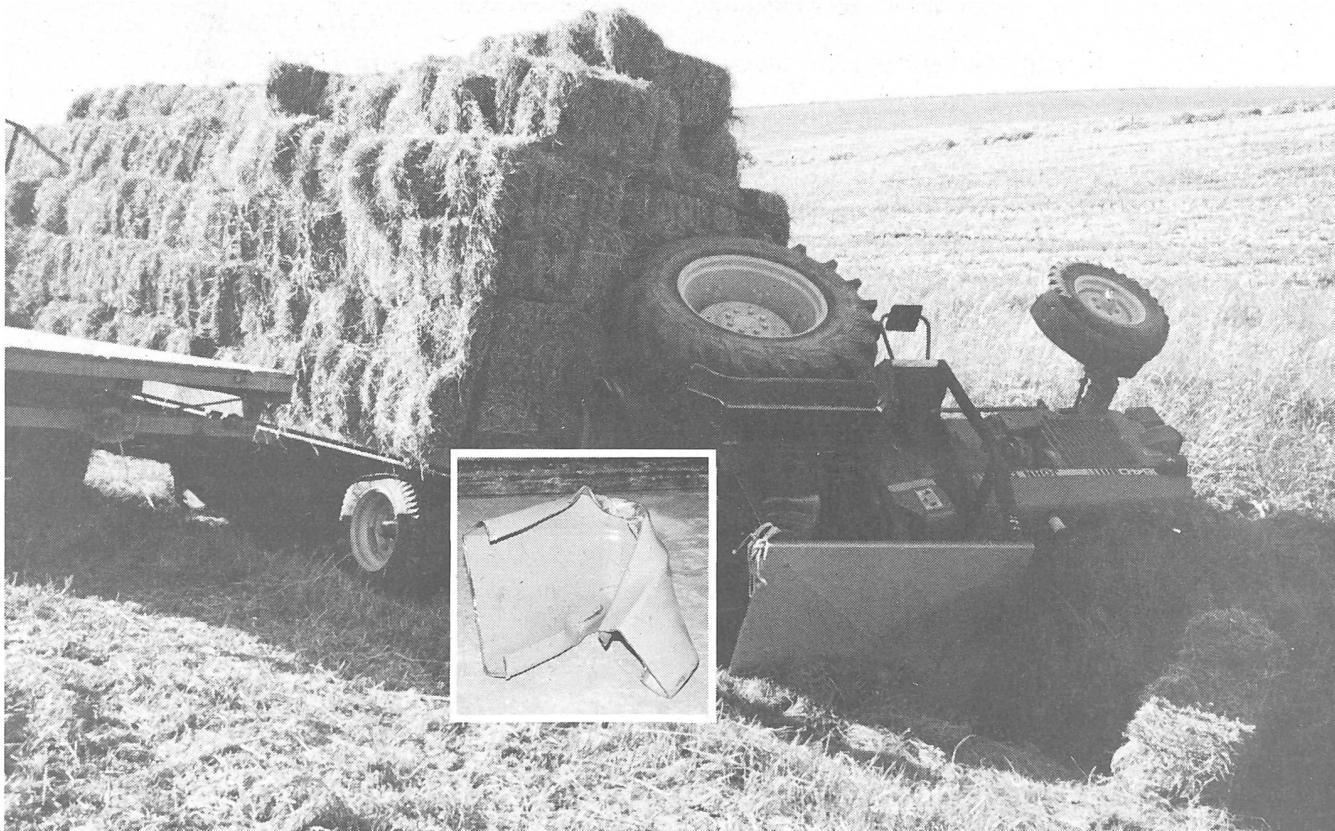
Der Betriebsleiter manövriert den mit 130 Ballen beladenen Zweiachs-Anhänger vom Feldrand auf den abschüssigen Feldweg. Die Gewichtskraft des Anhängers schiebt den Traktor vorwärts und beschleunigt die Fahrt. Die Betätigung des Bremspedals zeigt Wirkung: Der Traktor stellt sich quer und kippt unter dem Schub der Anhängerlast auf die Seite. Das Unglück läuft glimpflich ab: Niemand wird verletzt und der Sachschaden bleibt in erträglichem Rahmen. Doch beginnen wir von vorne:

Glück im Unglück keine Verletzten und verhältnismässig geringer Sachschaden dank Sicherheitskabine. Die Detailaufnahme zeigt die um den Unterlenker geknickte Anhängerdeichsel.

Der Sachschaden an Traktor und Anhänger lag bei lediglich Fr. 2500.–, und der Betriebsleiter kam dank der Sturzkabine und der geringen Geschwindigkeit mit dem Schrecken davon.

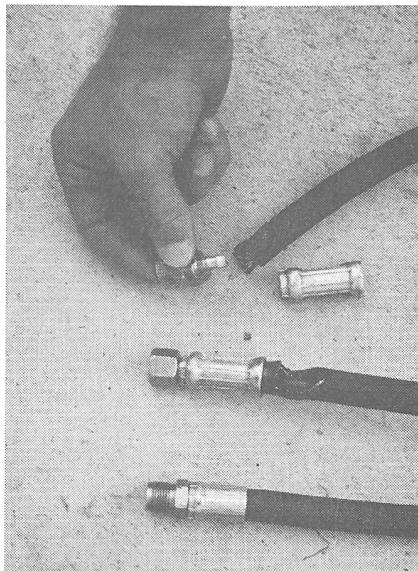
Obwohl das Endmass der Pressarmatur eingehalten wurde, zerdrückte der Pressdruck den Schlauchraccord, worauf dieser geknickt und zerbrochen wurde. Die losgelösten Gummiteile bildeten in der Folge zusammen mit dem Hydrauliköl einen Pfpfen. Damit wurde in beiden Pressarmaturen die Zirkulation des Hydrauliköles praktisch zu 100 Prozent unterbunden.

- Bei dem zur Diskussion stehenden Bremsschlauch handelt es sich um einen Typ mit einer «dicken Oberdecke». Dies bedeutet, dass der Schlauch vor der Montage geschält werden muss.
- Die verwendete Pressarmatur ist für diesen Schlauchtyp nichtzulässig.
- Da die Angaben auf dem Schlauch (Schlauchtyp und Hersteller) nicht

mehr festgestellt werden konnten, hätte dieser grundsätzlich nicht repariert werden dürfen.

Die beiden schadhaften und unzulässig verpressten Armaturen (oben). Korrekt montierte Pressarmatur (unten).

- Trotz hohem Kostendruck darf der Preis nicht allein ausschlaggebend sein für die Abwägung von Reparatur oder Ersatz.
- Hohe Qualität kann nur durch sorgfältige Abklärungen und Vorbereitungen erreicht werden. Verschiedene Qualitätsstufen im gleichen Betrieb sind zu vermeiden.
- Anweisungen der Lieferanten peinlich genau einhalten.
- Die Stellbremse des Anhängers muss notfalls mit dem Seil (Farmerstop) bedient werden können.
