Zeitschrift: Landtechnik Schweiz Herausgeber: Landtechnik Schweiz

Wartung entscheidet über Haltbarkeit

Welcher Verschleiss entsteht nach 3500 Betriebsstunden an einem modernen Grosstraktor? Ein zehnköpfiges Mechanikerteam hat innert einer Woche einen Claas «Axion 920 Cmatic» komplett in seine Einzelteile zerlegt und diese geprüft; eine gemeinsame Aktion von Claas und der Redaktion der deutschen Agrarfachzeitschrift «traction».

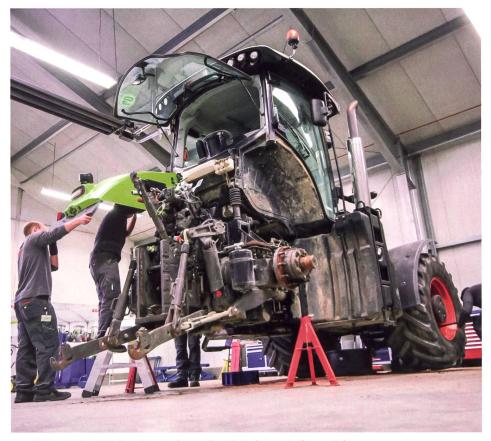
Dem «Axion 920 Cmatic» wird von allen Seite her zu Leibe gerückt.
