Wartung entscheidet über Haltbarkeit

Welcher Verschleiss entsteht nach 3500 Betriebsstunden an einem modernen Grossstraktor? Ein zehnköpfiges Mechanikerteam hat innert einer Woche einen Claas «Axion 920 Cmatic» komplett in seine Einzelteile zerlegt und diese geprüft; eine gemeinsame Aktion von Claas und der Redaktion der deutschen Agrarfachzeitschrift «traction».

Der ausgeweidete Claas «Axion 920 Cmatic»

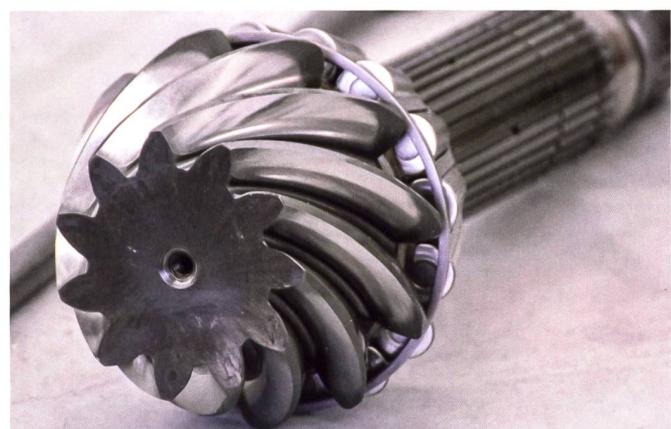
Die Hinterachse kommt vom französischen Hersteller Gima, einem Tochterunternehmen von Claas. Das Kegel- und Tellerrad beim Differential zeigten Gebrauchsspuren, aber keine übermässigen. Die schräge Verzahnung war gleichmäßig im Eingriff; man erkennt sogar noch die

Beschichtung der Zähne am Kegelrad. Auch die Beläge der Differentialsperre sahen noch ordentlich aus. Was sofort auffiel, waren leichte Oberflächenverfärbungen an den nassen Bremsscheiben, unbedeutende thermische Belastungen, welche dort auf, wo das Material der Bremsscheiben etwas dünner ist, nämlich an den Ölbohrungen, die für die Kühlung sorgen. Doch Kühlung war immer ausreichend vorhanden. Ansonsten würde auch der Papierbelag der nassen Scheibenbremsen ausgebrochene oder stark abgenutzte Stellen aufweisen. Aber auch hier war alles okay.

Am Kegelrad erkennt man eine leichte Politur der Oberfläche – alles okay.
