Artikel: F/A-18-Absturz am Lopper : Pilotenfehler
Autor: [s.n.]
DOI: <https://doi.org/10.5169/seals-717295>

F/A-18-Absturz am Lopper: Pilotenfehler

Am 23. Oktober 2013 stürzte ein Kampfflugzeug des Typs F/A-18 bei Alpnach OW ab. Beide Besatzungsmitglieder, der Pilot und ein Fliegerarzt des Fliegerärztlichen Instituts Dübendorf, kamen dabei ums Leben. Hier der Untersuchungsbericht.

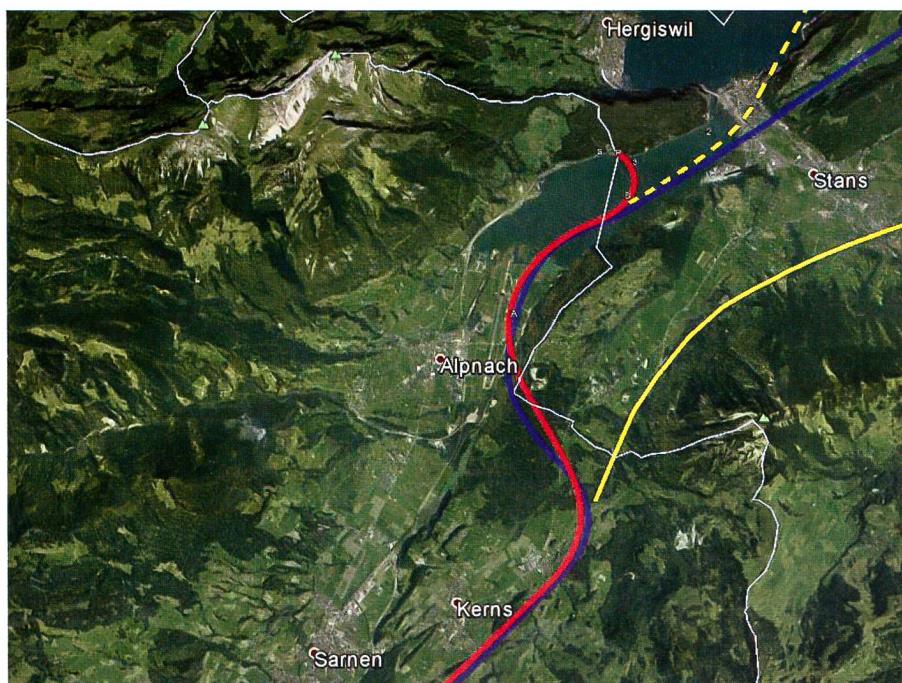
Grafik: Militärjustiz

Rot die Unglücksmaschine bis zum Aufprall am Lopper. Blau der andere F/A-18.

Das Leader-Flugzeug zerschellte am Ausgang der Umkehrkurve am Lopper. Dabei kamen Pilot und Passagier ums Leben. Das Flugzeug wurde zerstört.
