**Artikel:** F/A-18-Absturz am Lopper : Pilotenfehler

# F/A-18-Absturz am Lopper: Pilotenfehler

Am 23. Oktober 2013 stürzte ein Kampfflugzeug des Typs F/A-18 bei Alpnach OW ab. Beide Besatzungsmitglieder, der Pilot und ein Fliegerarzt des Fliegerärztlichen Instituts Dübendorf, kamen dabei ums Leben. Hier der Untersuchungsbericht.

DIE ERGEBNISSE DER FLUGUNFALLUNTERSUCHUNG DURCH DIE MILITÄRJUSTIZ (IM WORTLAUT, GEKÜRZT)

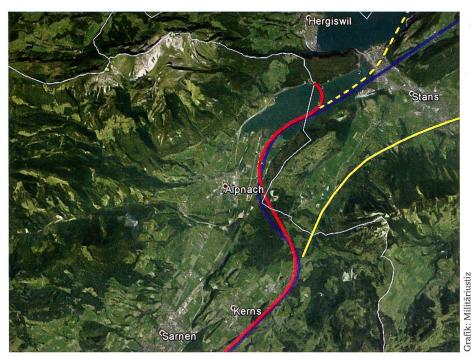
Rot die Unglücksmaschine bis zum Aufprall am Lopper. Blau der andere F/A-18.
