Artikel: Holz und Eisen im Brandfall

Autor: Seger

Holz und Eisen im Brandfall.

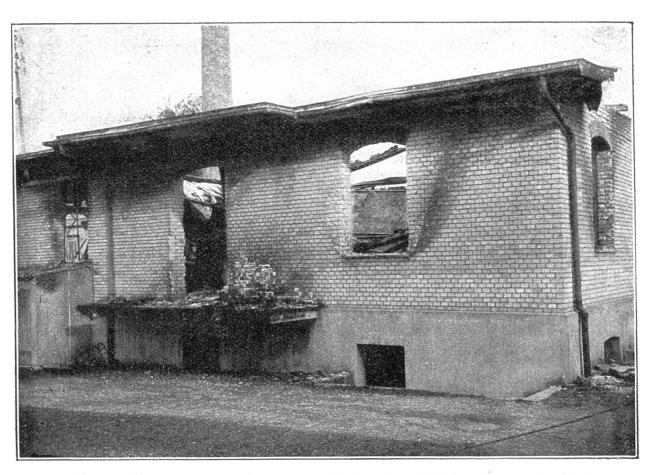
Bild 1. Brandobjekt in Alistetten bei Zürich. Brandfall vom 9. Oktober 1926.

Das Objekt I (Bilder 1 und 2) diente als Fabrikationsgebäude, in dem leicht brennbare Stoffe verarbeitet wurden, und das aus diesem Grunde als sogenannter seuersicherer Bau erstellt wurde. Die in Backsteinen ausgeführten Umfassungsmauern hatten eine Stärke von 40 cm, die Stützen bestanden aus breitslanschigen Eisenständern, für die Unterzüge und Deckenbalken wurden gewöhnliche T-Träger verwendet. Die Deckenträger waren ausbetoniert und über dem Beton ein Holzzementdach angeordnet.

Der Brand soll infolge Ueberkochens brennbarer Flüssigkeiten entstans den sein. Sehr rasch dehnte sich das Feuer aus, so daß schon nach kurzer Zeit die seuersichere Decke einstürzte und einen Teil der Umfassungsmauern mit sich riß. Die Bilder 1 und 2 zeigen den Zustand des zerstörten Objektes direkt nach dem Brande, und unwillkürlich drängt sich uns die Frage auf, was wäre wohl geschehen, wenn das Gebäude mehrstöckig gewesen wäre. Hier sehen wir mit aller Deutlichkeit, daß der Massivdau mit freiliegenden Eisenkonstruktionsteilen nicht als seuersicher bewertet werden darf. Die Bilder zeigen uns auch, wie schwierig sich die Käumungsarbeiten in solchen Brandfällen gestalten, und es kann dies nur unter Benühung von modernen Schweiß= und Schneideapparaten ohne allzu großen Auswand an Zeit und Arbeit erfolgen.

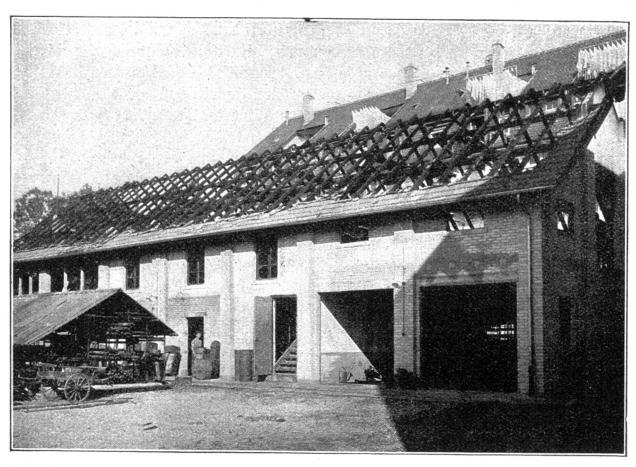
Bild 3. Brandobjeft an der Hotelgasse in Zürich 8. Brandfall vom 9. Oktober 1926.

Im Gegensatz von Objekt I zeigen uns die Bilder 3—6 ein durch Feuer beschädigtes Gebäude, das aber nicht als seuersicherer Bau erstellt wurde und als Autogarage und Magazingebäude zu dienen hatte. Die Umfassungsmauern waren in Kalksandsteinen ausgeführt, und zwar nur ½ Stein stark mit Verstärkungspfeilern von 40/40 cm; Gebälke wie Dachkonstruktion samt Bodenbelägen waren in Holz erstellt. Die Brandursache ist nicht genau festgestellt. Der Brand hatte aber seinen Herd in der Nähe der auf Bild 4 sichtbaren Treppe, wo größere Mengen Foliermaterial gelagert waren. In letzterem konnte sich das Feuer sehr rasch entwickeln. Fördernd auf die schnelle Ausdehnung des Feuers wirkte noch der Umstand, daß der dem Brandherde entgegengesetze Giebel offen

war und so ein starker Luftzug entstanden ist, der die Flammen durch den ganzen offenen Gebäudeteil trug.

Ganz speziell möchten wir hier darauf aufmerksam machen, wie wenig das Gebäude mit seinen schwachen Umfassungsmauern durch diesen

heftigen Brand Schaden gelitten hat. Kein Stein hat sich verschoben, selbst der Dachfuß blieb intakt. In der Holzkonstruktion lösten sich trot der starken Zerstörung nur einige Büge, ein Zusammenbruch fand aber nirgends statt. Die aus Bild 4 ersichtliche, sehr stark verkohlte Treppe war nach dem Brande mit aller Sicherheit noch begehbar, wie dies Bild 5 zeigt. Diese Treppe war nur aus Tannenholz hergestellt, und wir haben

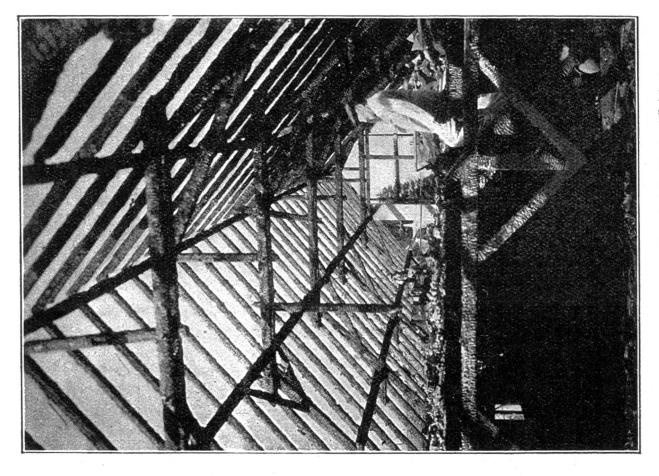
Bild 5. Brandobjekt an der Hotelgasse in Zürich 8. Brandfall vom 9. Oktober 1926.

hier den praktischen Beweis dafür, wie richtig die bezüglich der Treppen bei den Brandproben in Wien gemachten Beobachtungen sind.

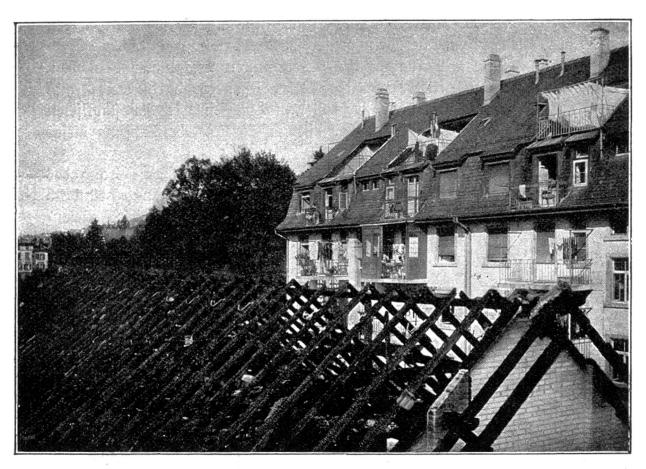
Bild 6. Brandobjeft an der Hotelgaffe in Zürich 8. Brandfall vom 9. Oktober 1926.

Bild 6 ist eine Aufnahme des abgebrannten Dachstuhles von oben. Wenn wir die unmittelbar in der Nähe liegenden, durch den Brand unbeschädigten Wohngebäude betrachten, so müssen wir der städtischen Feuerwehr das beste Zeugnis über eine erfolgreiche Bekämpfung dieses Großseuers ausstellen.

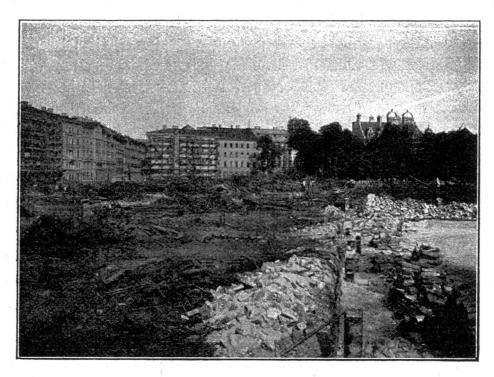
Bild 7. Trümmerfeld vom abgebrannten Glaspalaft München, 1931.

Wie schon in der Einleitung erwähnt, haben wir am Brand des Glaspalastes in München einen typischen Fall, wie rasch und gründlich selbst Massivbauten durch Feuer zerstört werden können. Dieses Riesengebäude von 300 m Länge, 45 m Breite und 24 m Höhe stürze wenige Stunden nach Ausbruch des Feuers vollständig zusammen und bildete einen rauchenden Trümmerhausen. Abbildung 7 ist eine photographische Aufnahme, die acht Wochen nach dem Brandfall gemacht wurde. Troßedem die Ausräumungsarbeiten damals bereits sechs Wochen im Gange waren, sehen wir noch den größten Teil des Trümmerseldes vor uns. Es ist deshalb begreislich, wenn in München bereits die Frage geprüft wurde, einen eventuellen Neubau des Glaspalastes in Holzkonstruktion auszusühren.
