Zeitschrift:	Schweizerische Zeitschrift für Forstwesen = Swiss forestry journal = Journal forestier suisse
Herausgeber:	Schweizerischer Forstverein
Band:	83 (1932)
Heft:	1
 Artikel:	Holz und Eisen im Brandfall
Autor:	Seger
DOI:	https://doi.org/10.5169/seals-765763

Holz und Eisen im Brandfall.

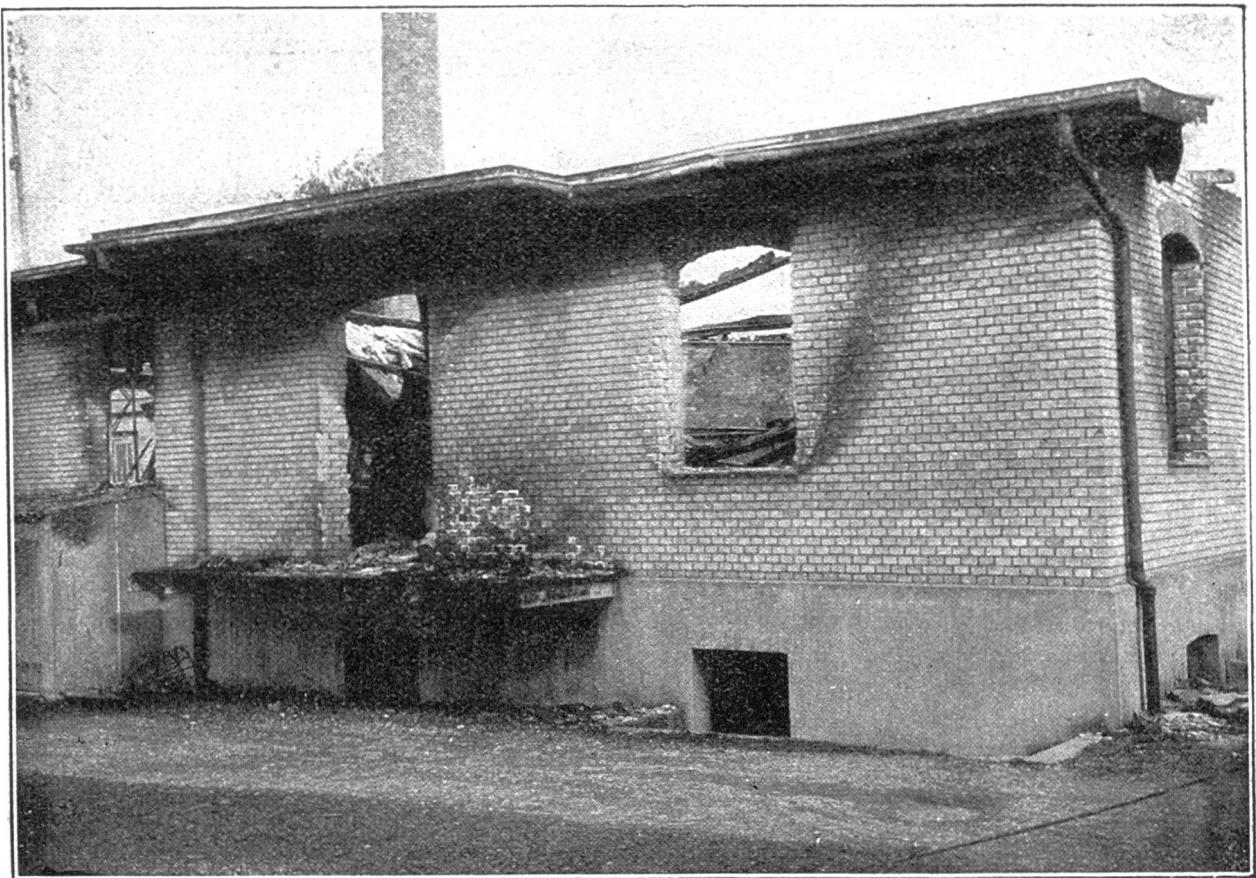
Das Objekt I (Bilder 1 und 2) diente als Fabrikationsgebäude, in dem leicht brennbare Stoffe verarbeitet wurden, und das aus diesem Grunde als sogenannter feuersicherer Bau erstellt wurde. Die in Basaltsteinen ausgeführten Umfassungsmauern hatten eine Stärke von 40 cm, die Stützen bestanden aus breitflanschigen Eisenständern, für die Unterzüge und Deckenbalken wurden gewöhnliche T-Träger verwendet. Die Deckenträger waren ausbetoniert und über dem Beton ein Holzzementdach angeordnet.

Der Brand soll infolge Überkokhens brennbarer Flüssigkeiten entstanden sein. Sehr rasch dehnte sich das Feuer aus, so daß schon nach kurzer Zeit die feuersichere Decke einstürzte und einen Teil der Umfassungsmauern mit sich riß. Die Bilder 1 und 2 zeigen den Zustand des zerstörten Objektes direkt nach dem Brände, und unwillkürlich drängt sich uns die Frage auf, was wäre wohl geschehen, wenn das Gebäude mehrstöckig gewesen wäre. Hier sehen wir mit aller Deutlichkeit, daß der Massivbau mit freiliegenden Eisenkonstruktionsteilen nicht als feuersicher bewertet werden darf. Die Bilder zeigen uns auch, wie schwierig sich die Raumungsarbeiten in solchen Brandfällen gestalten, und es kann dies nur unter Benützung von modernen Schweiß- und Schneideapparaten ohne allzu großen Aufwand an Zeit und Arbeit erfolgen.

Bild 1. Brandobjekt in Alstetten bei Zürich. Brandfall vom 9. Oktober 1926.

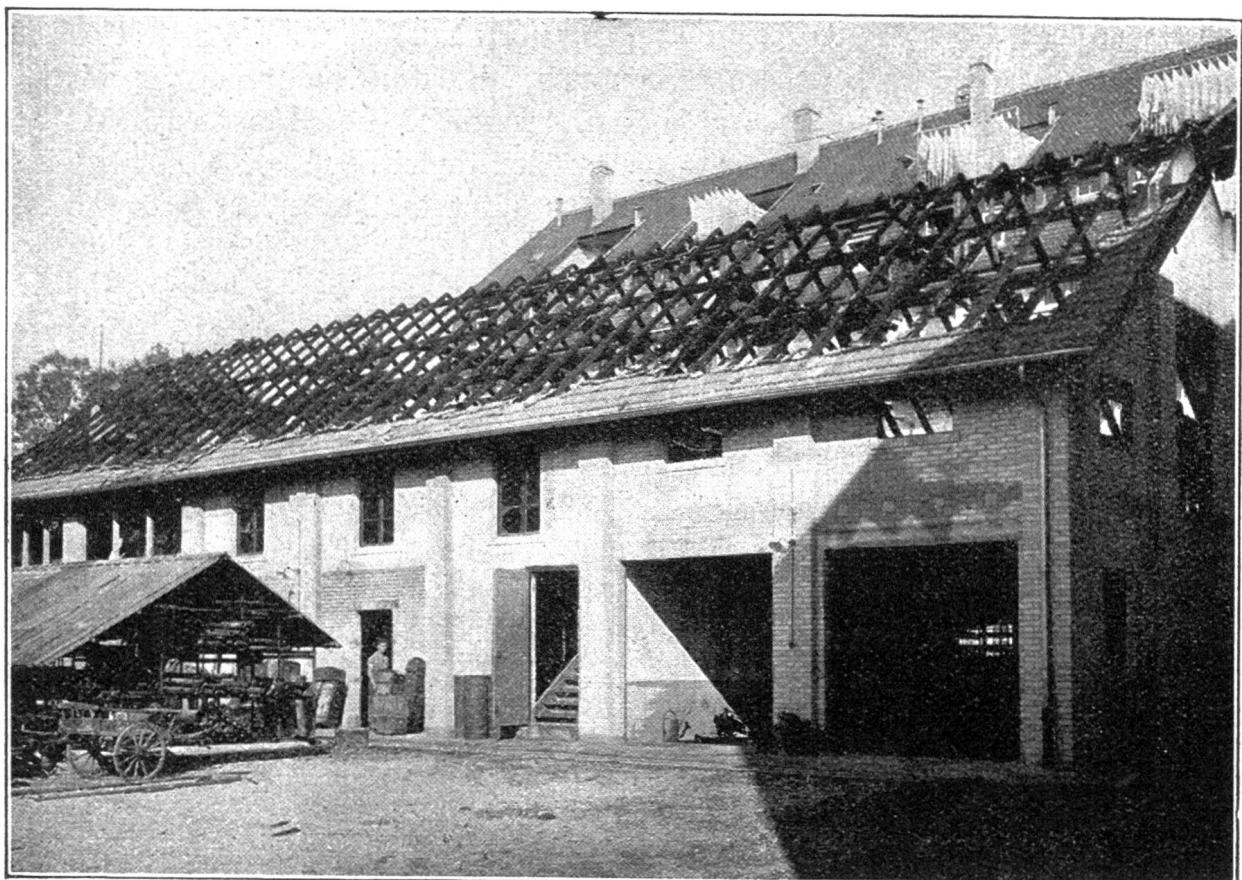
Im Gegensatz von Objekt I zeigen uns die Bilder 3—6 ein durch Feuer beschädigtes Gebäude, das aber nicht als feuersicherer Bau erstellt wurde und als Autogarage und Magazin gebäude zu dienen hatte. Die Umfassungsmauern waren in Kalksandsteinen ausgeführt, und zwar nur $\frac{1}{2}$ Stein stark mit Verstärkungspfeilern von 40/40 cm; Gebälke wie Dachkonstruktion samt Bodenbelägen waren in Holz erstellt. Die Brandursache ist nicht genau festgestellt. Der Brand hatte aber seinen Herd in der Nähe der auf Bild 4 sichtbaren Treppe, wo größere Mengen Isoliermaterial gelagert waren. In letzterem konnte sich das Feuer sehr rasch entwickeln. Fördernd auf die schnelle Ausdehnung des Feuers wirkte noch der Umstand, daß der dem Brandherde entgegengesetzte Giebel offen

Bild 3. Brandobjekt an der Hotelgasse in Zürich 8. Brandfall vom 9. Oktober 1926.

war und so ein starker Luftzug entstanden ist, der die Flammen durch den ganzen offenen Gebäudeteil trug.

heftigen Brand Schaden gelitten hat. Kein Stein hat sich verschoben, selbst der Dachfuß blieb intakt. In der Holzkonstruktion lösten sich trotz der starken Zerstörung nur einige Büge, ein Zusammenbruch fand aber nirgends statt. Die aus Bild 4 ersichtliche, sehr stark verkahle Treppe war nach dem Brände mit aller Sicherheit noch begehbar, wie dies Bild 5 zeigt. Diese Treppe war nur aus Tannenholz hergestellt, und wir haben

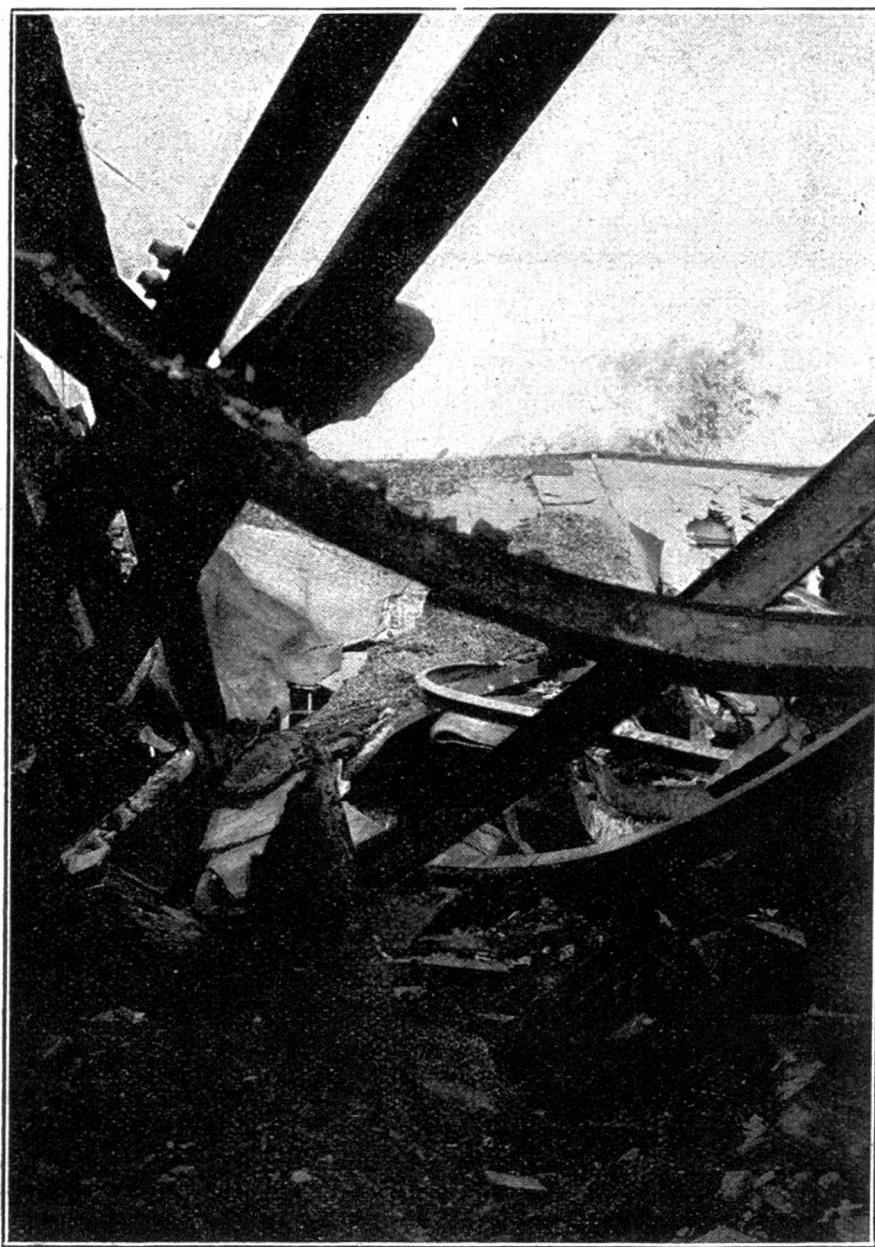
Bild 2. Brandobjekt in Alstetten bei Zürich. Brandfall vom 9. Oktober 1926.

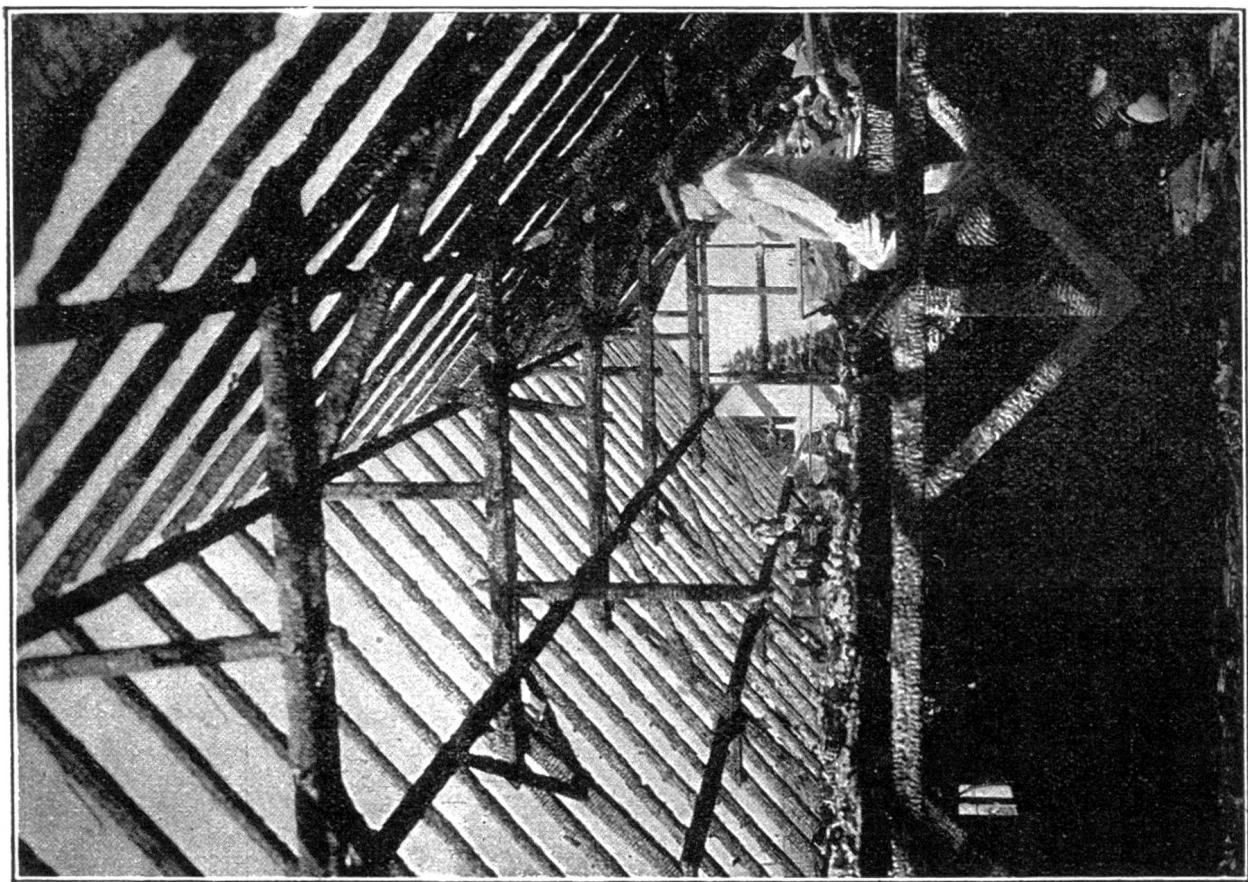
Bild 5. Brandobjekt an der Hotelgasse in Zürich 8.
Brandfall vom 9. Oktober 1926.

hier den praktischen Beweis dafür, wie richtig die bezüglich der Treppen bei den Brandproben in Wien gemachten Beobachtungen sind.

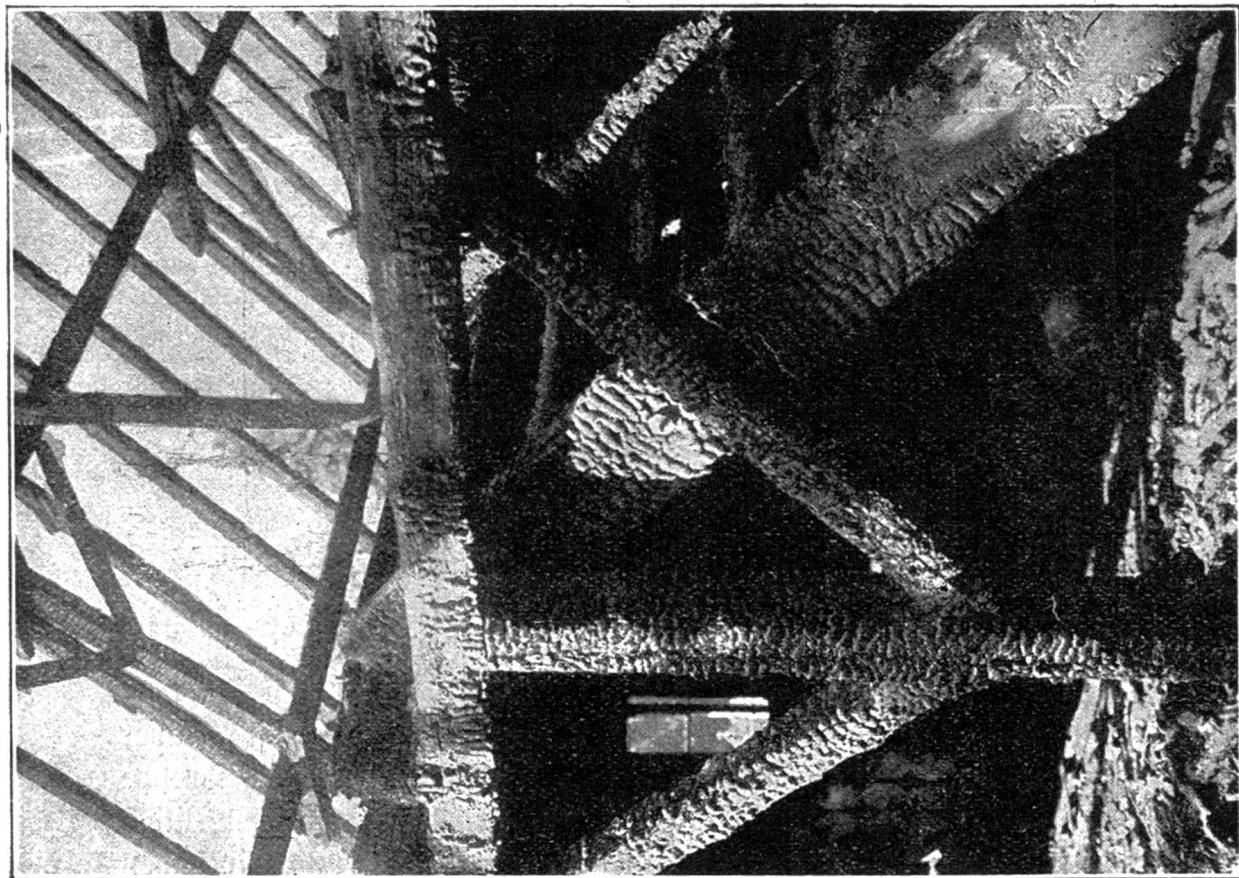
Bild 4. Brandobjekt an der Hotelgasse in Zürich 8.
Brandfall vom 9. Oktober 1926.

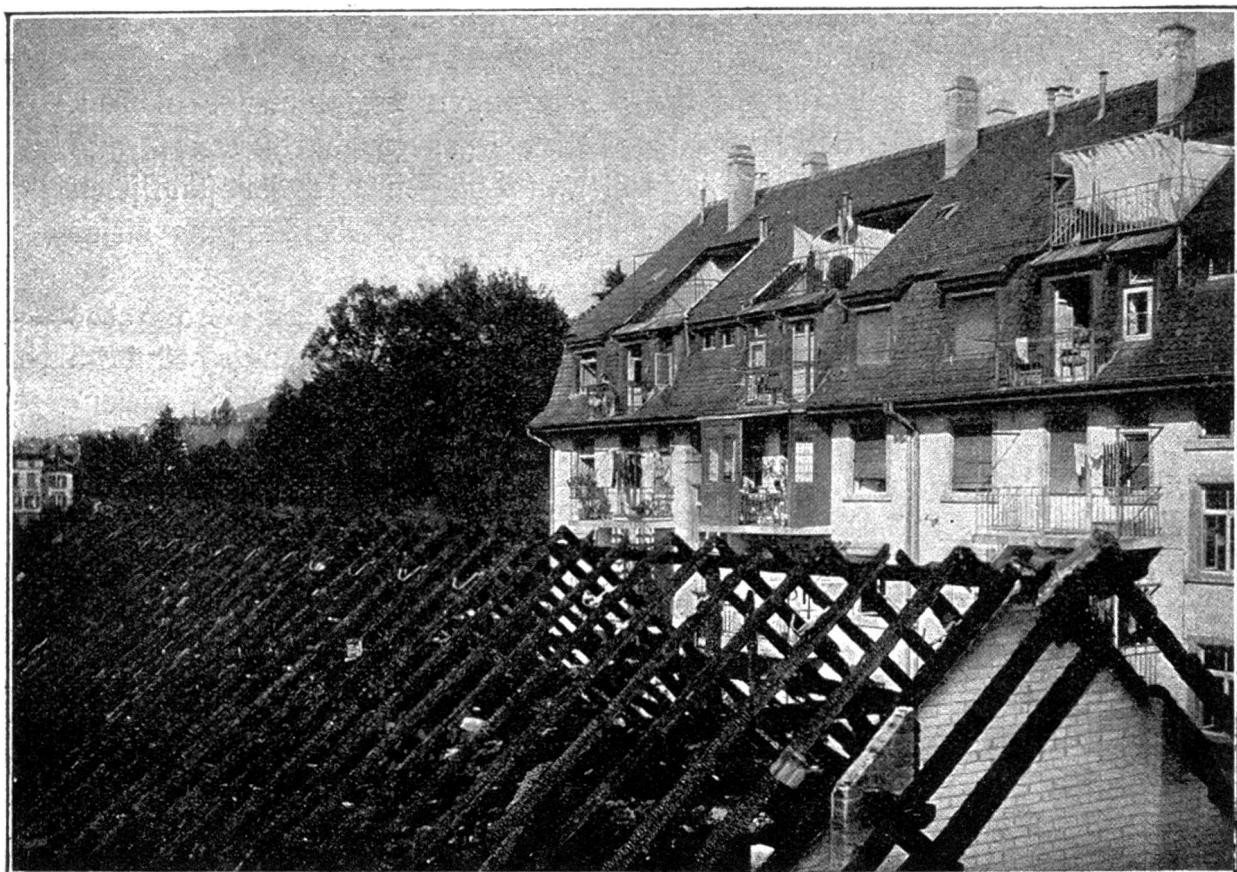
Bild 6. Brandobjekt an der Hotelgasse in Zürich 8. Brandfall vom 9. Oktober 1926.

Bild 6 ist eine Aufnahme des abgebrannten Dachstuhles von oben. Wenn wir die unmittelbar in der Nähe liegenden, durch den Brand unbeschädigten Wohngebäude betrachten, so müssen wir der städtischen Feuerwehr das beste Zeugnis über eine erfolgreiche Bekämpfung dieses Großfeuers aussstellen.

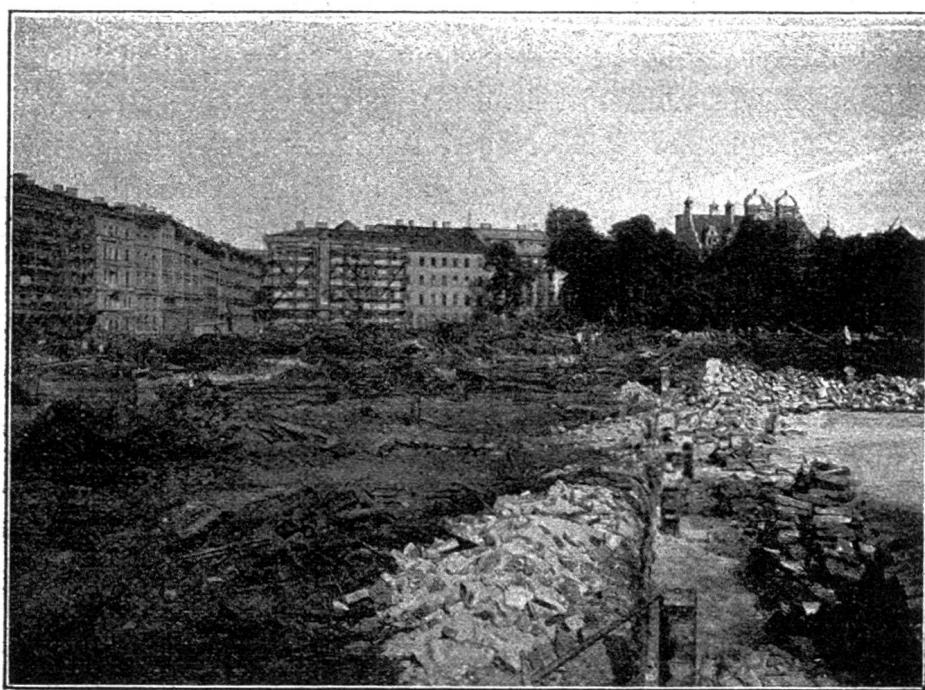
Bild 7. Trümmerfeld vom abgebrannten Glaspalast München, 1931.

Wie schon in der Einleitung erwähnt, haben wir am Brand des Glaspalastes in München einen typischen Fall, wie rasch und gründlich selbst Massivbauten durch Feuer zerstört werden können. Dieses Riesengebäude von 300 m Länge, 45 m Breite und 24 m Höhe stürzte wenige Stunden nach Ausbruch des Feuers vollständig zusammen und bildete einen rauchenden Trümmerhaufen. Abbildung 7 ist eine photographische Aufnahme, die acht Wochen nach dem Brandfall gemacht wurde. Trotzdem die Aufräumungsarbeiten damals bereits sechs Wochen im Gange waren, sehen wir noch den größten Teil des Trümmerfeldes vor uns. Es ist deshalb begreiflich, wenn in München bereits die Frage geprüft wurde, einen eventuellen Neubau des Glaspalastes in Holzkonstruktion auszuführen.
