Zeitschrift: Le Tracteur et la machine agricole : revue suisse de technique agricole
Herausgeber: Association suisse pour l'équipement technique de l'agriculture
Band: 21 (1959)
Heft: 2

Dégâts caractéristiques constatés aux pistons de moteurs Diesel

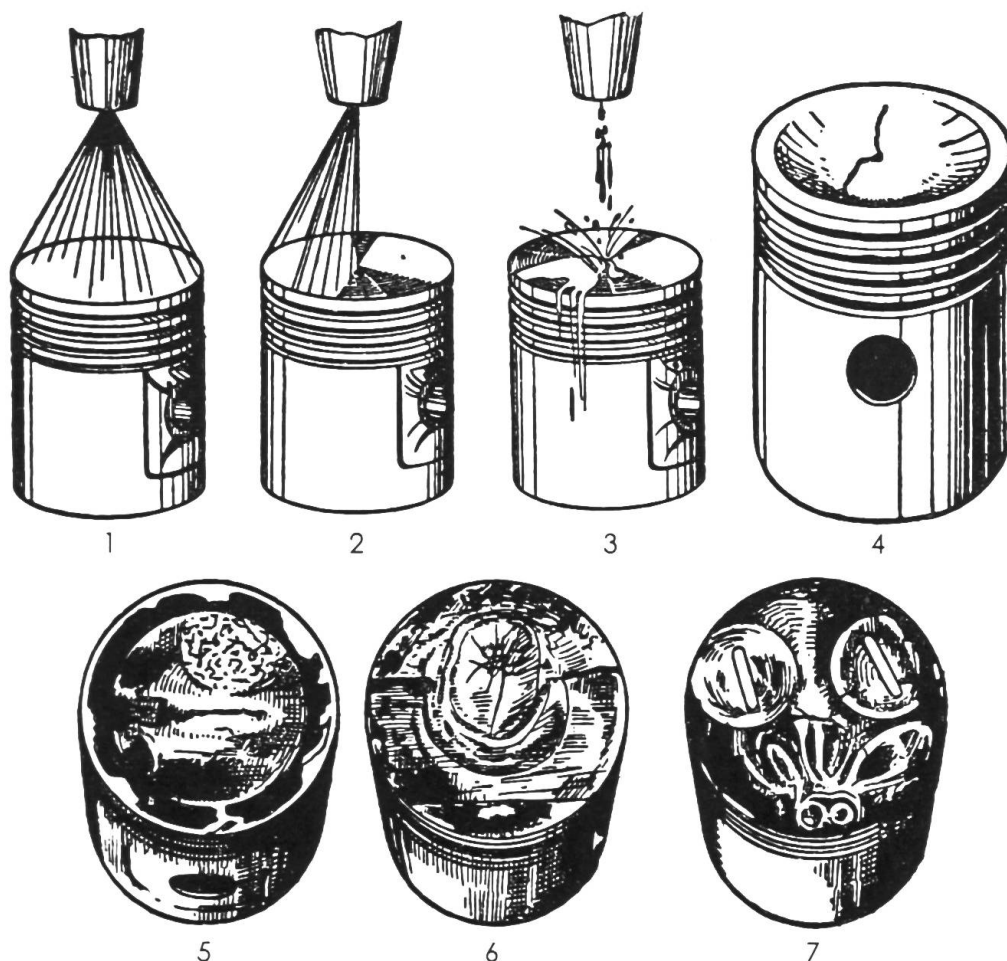
La combustion incomplète du carburant dans les moteurs Diesel pour véhicules peut avoir des effets nuisibles sur les pistons. Un jet à direction unilatérale (fig. 2) est dû la plupart du temps à des injecteurs obstrués ou calaminés, ou bien aussi à une chambre de précombustion endommagée. La vaporisation imparfaite du carburant, ainsi que le dégouttement de celui-ci après l'injection (fig. 3), proviennent de ce que l'aiguille d'injecteur n'est plus appliquée hermétiquement contre son siège. Ce défaut d'étanchéité,

- Fig. 1: Bonne répartition du jet de carburant grâce à un injecteur en parfait état et aux canaux de communication du brûleur (situé entre la chambre de précombustion et la chambre de combustion principale).

- Fig. 2: Jet unilatéral dû à un injecteur calaminé ou partiellement bouché, ou bien à une chambre de précombustion endommagée.
- Fig. 3: Pulvérisation imparfaite du carburant provoquant son dégouttement après l'injection (défaut devant être attribué à une tension insuffisante du ressort d'injecteur, ce dernier n'arrivant pas à appliquer hermétiquement l'aiguille d'injecteur contre son siège).

- Fig. 4: Piston en fonte grise dont le fond s'est fissuré par suite de la mauvaise conductibilité thermique de ce matériau.
- Fig. 5: Fond de piston endommagé par les filaments, qui ont fondu, de la bougie de démarrage.

- Fig. 6: Fissure dans un fond de piston occasionnée par les sollicitations thermiques excessives auxquelles a été soumis le matériau.
- Fig. 7: Fond de piston endommagé ensuite des coups répétés portés par les soupapes (causes: commande défectueuse de l'arbre à cames, déformation de l'arbre à cames, etc.).

Les dégâts provoqués par un matériau impropre (fig. 4) ont pu être constatés tout au début de la construction des moteurs Diesel (ainsi que ce fut également le cas avec les paliers). Grâce aux alliages de métaux légers employés actuellement pour les pistons, on ne peut plus guère déceler de pailles dans le métal, de nos jours.

Les filaments des bougies de démarrage qui ont fondu arrivent à endommager les fonds des pistons (fig. 5). Les fissures se produisant dans les parois des chambres d'eau qui se trouvent dans le voisinage des soupapes donnent à l'eau de refroidissement la possibilité de parvenir jusque sur les fonds des pistons. Aucun matériau ne peut résister à de pareilles épreuves, c'est-à-dire être soumis alternativement et sans cesse à une très haute température, puis à un brusque refroidissement. Le fond du piston finit naturellement par se fissurer (fig. 6).

Ensuite de leur taux de compression élevé, les moteurs Diesel pour véhicules comportent une très petite chambre de combustion. Lorsque le piston est au point mort haut, le fond du piston et les soupapes (lesquelles sont disposées en tête à l'intérieur du moteur Diesel) se trouvent dangereusement rapprochés. Dans les éventualités suivantes: soupapes sans jeu, commande défectueuse de l'arbre à cames, arbre à cames tournant irrégulièrement pour une raison ou une autre (paliers usés, gauchissement, etc.), il peut s'ensuivre un «combat rapproché». La fig. 7 fait voir les résultats de pareils «essais de matériaux» où le fond de piston est endommagé par les coups que lui portent les soupapes.
