**Zeitschrift:** Le Tracteur et la machine agricole : revue suisse de technique agricole  
**Herausgeber:** Association suisse pour l'équipement technique de l'agriculture  
**Band:** 21 (1959)  
**Heft:** 2

**Rubrik:** Dégâts caractéristiques constatés aux pistons de moteurs Diesel

## Dégâts caractéristiques constatés aux pistons de moteurs Diesel

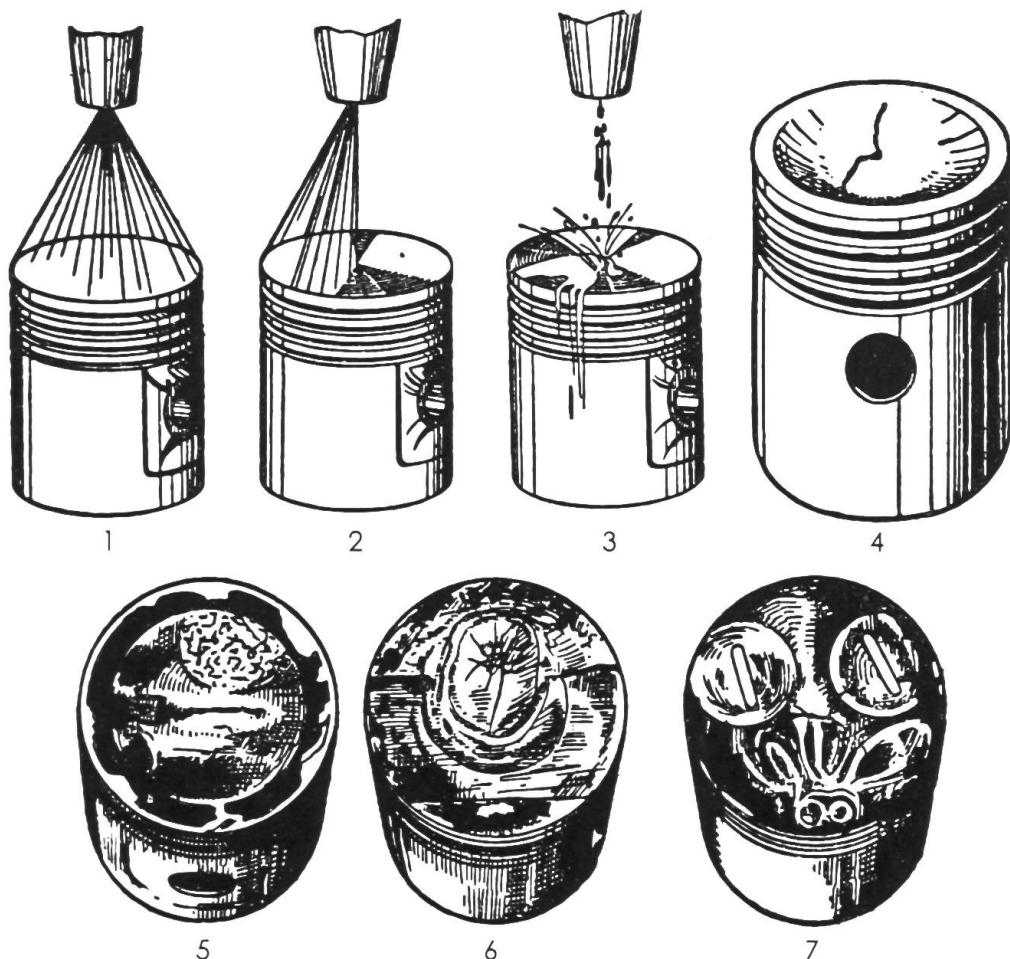
La combustion incomplète du carburant dans les moteurs Diesel pour véhicules peut avoir des effets nuisibles sur les pistons. Un jet à direction unilatérale (fig. 2) est dû la plupart du temps à des injecteurs obstrués ou calaminés, ou bien aussi à une chambre de précombustion endommagée. La vaporisation imparfaite du carburant, ainsi que le dégouttement de celui-ci après l'injection (fig. 3), proviennent de ce que l'aiguille d'injecteur n'est plus appliquée hermétiquement contre son siège. Ce défaut d'étanchéité,

- Fig. 1: Bonne répartition du jet de carburant grâce à un injecteur en parfait état et aux canaux de communication du brûleur (situé entre la chambre de précombustion et la chambre de combustion principale).

- Fig. 2: Jet unilatéral dû à un injecteur calaminé ou partiellement bouché, ou bien à une chambre de précombustion endommagée.
- Fig. 3: Pulvérisation imparfaite du carburant provoquant son dégouttement après l'injection (défaut devant être attribué à une tension insuffisante du ressort d'injecteur, ce dernier n'arrivant pas à appliquer hermétiquement l'aiguille d'injecteur contre son siège).

- Fig. 4: Piston en fonte grise dont le fond s'est fissuré par suite de la mauvaise conductibilité thermique de ce matériau.
- Fig. 5: Fond de piston endommagé par les filaments, qui ont fondu, de la bougie de démarrage.

- Fig. 6: Fissure dans un fond de piston occasionnée par les sollicitations thermiques excessives auxquelles a été soumis le matériau.
- Fig. 7: Fond de piston endommagé ensuite des coups répétés portés par les soupapes (causes: commande défectueuse de l'arbre à cames, déformation de l'arbre à cames, etc.).

Les dégâts provoqués par un matériau impropre (fig. 4) ont pu être constatés tout au début de la construction des moteurs Diesel (ainsi que ce fut également le cas avec les paliers). Grâce aux alliages de métaux légers employés actuellement pour les pistons, on ne peut plus guère déceler de pailles dans le métal, de nos jours.

Les filaments des bougies de démarrage qui ont fondu arrivent à endommager les fonds des pistons (fig. 5). Les fissures se produisant dans les parois des chambres d'eau qui se trouvent dans le voisinage des soupapes donnent à l'eau de refroidissement la possibilité de parvenir jusque sur les fonds des pistons. Aucun matériau ne peut résister à de pareilles épreuves, c'est-à-dire être soumis alternativement et sans cesse à une très haute température, puis à un brusque refroidissement. Le fond du piston finit naturellement par se fissurer (fig. 6).

Ensuite de leur taux de compression élevé, les moteurs Diesel pour véhicules comportent une très petite chambre de combustion. Lorsque le piston est au point mort haut, le fond du piston et les soupapes (lesquelles sont disposées en tête à l'intérieur du moteur Diesel) se trouvent dangereusement rapprochés. Dans les éventualités suivantes: soupapes sans jeu, commande défectueuse de l'arbre à cames, arbre à cames tournant irrégulièrement pour une raison ou une autre (paliers usés, gauchissement, etc.), il peut s'ensuivre un «combat rapproché». La fig. 7 fait voir les résultats de pareils «essais de matériaux» où le fond de piston est endommagé par les coups que lui portent les soupapes.
