Die Aussenrestaurierung der Pfarrkirche St. Michael in Zug

Heinz Horat

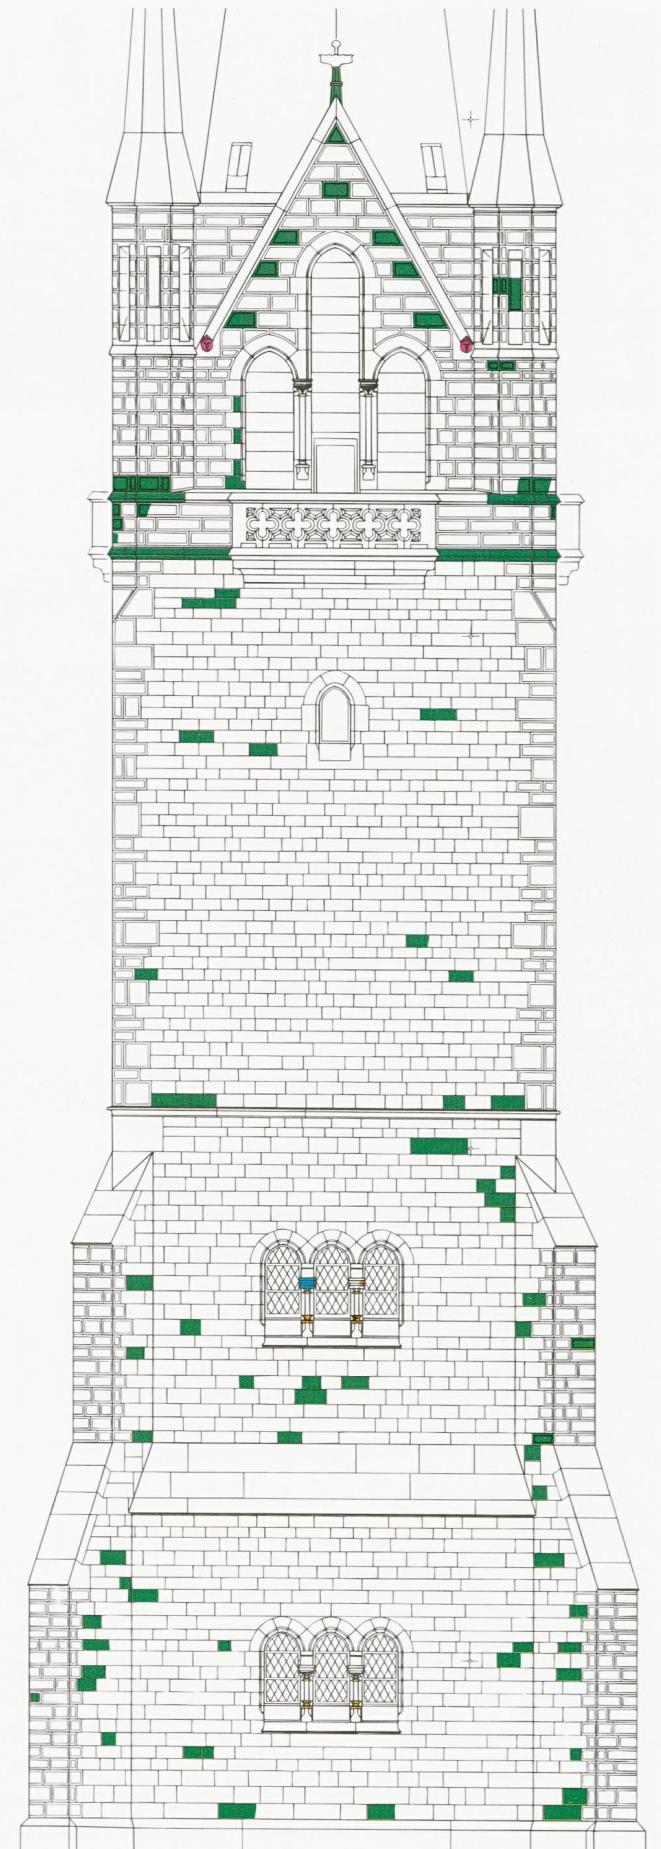
Abb. 3
Zug, Pfarrkirche St. Michael. Photogrammetrische, steingerechte Aufnahme der Nordfassade des Turmes, April 1991. Eingetragen sind: Sandsteinersatz (grün), aufmodelliert (orange), neue Werkstücke des Bildhauers (blau), überarbeitete Skulpturen (weinrot).

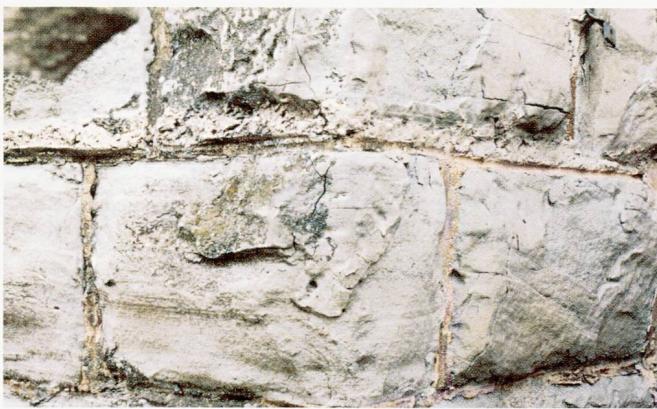
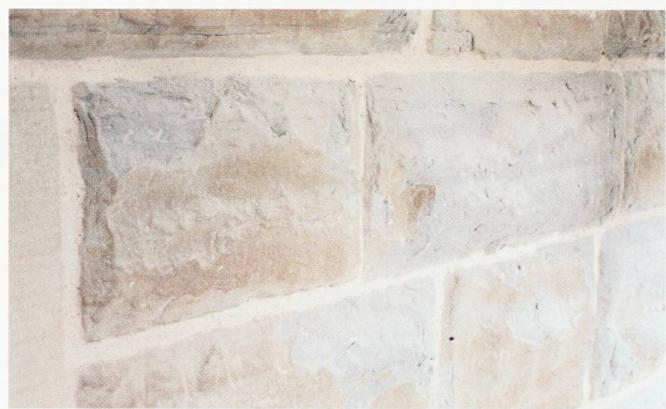
Abb. 4a/b

Zug, Pfarrkirche St. Michael. Abgefallene Schalen, Schalenbildungen, Risse und Verschmutzungen auf den Bruchsteinquadern. Vorzustand und Ansicht nach der Reinigung, der Verfestigung und dem Abschälen von nicht mehr hintergiessbaren Schalen.

Die Steinrestaurierung vollzog sich in den folgenden Schritten: Das Bruchsteinmauerwerk aus Sandstein wurde grossflächig mit Wasser gereinigt, die Reinigung der feingliedrigen Bauteile erfolgte mit der Bürste von Hand. Der Granit auf den Abdeckungen und den Fensterbänken wurde teilweise überstockt, am Gebäudesockel kam zum Teil Steinreiniger zur Anwendung. Dünne Sandsteinschalen, welche nicht hintergossen werden konnten, wurden abgeschält, andere schlecht erhaltene Partien mussten vor der Behandlung mit Sandsteinverfestiger Wacker OH vorverfestigt werden. Besonders schlecht erhaltene Mauerquader aus Sandstein wurden auf die volle Steintiefe von ca. 20 cm herausgespitzt und durch neue Steine ersetzt. Kleinere bis mittlere Quader bohrte man an und schloss sie mit Trass/Sumpfkalk-Injektionen. Die Rissflanken wurden

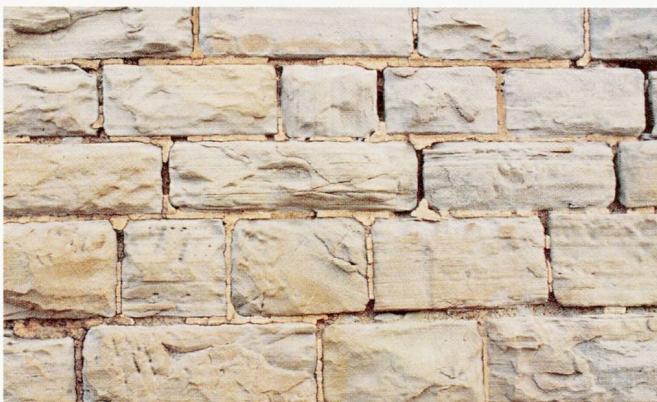
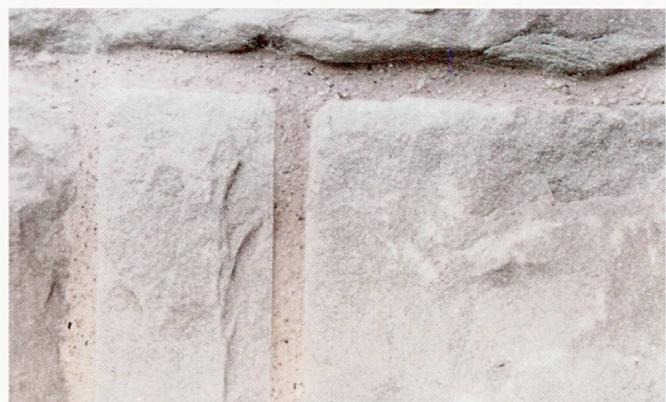
Abb. 5a/b

Zug, Pfarrkirche St. Michael. Offene, ausgefallene Fugen. Neu verfugtes Mauerwerk.

Die Balkonbrüstungen vor den Schallöffnungen im Turm waren um 1950 durch neue Werkstücke aus Kunstein ersetzt worden. Diese mussten lediglich gereinigt und zum Teil neu verfugt werden. Offene Fugen im Mauerwerk wurden vollständig herausgekratzt und neu verfugt. Für die zu ersetzenen Bruchquader im Mauerwerk verwendete man Bollinger Sandstein. Die Werkstücke aus Granit erwiesen sich als äusserst wetterbeständig. Sie befanden sich in einwandfreiem Zustand. Einzig die Fugen mussten erneuert werden.

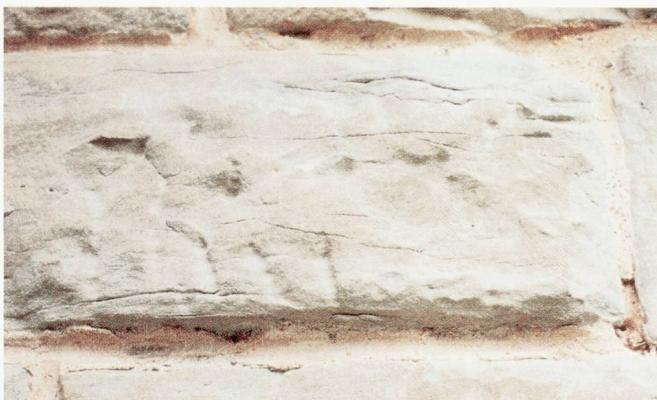
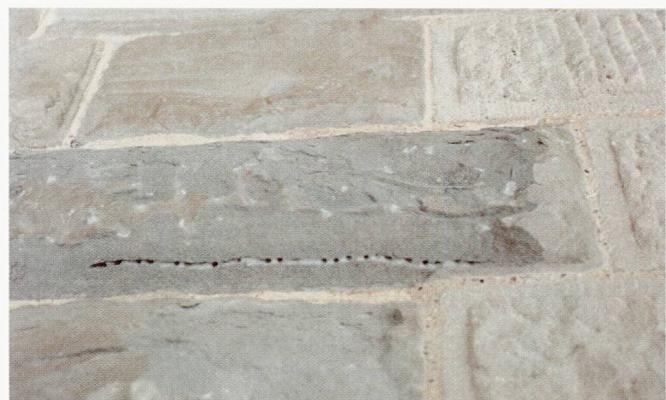
Abb. 6a/b

Zug, Pfarrkirche St. Michael. Risse in den Bruchsteinquadern. Geöffneter und aufgebohrter Riss, der nun ausgegossen und anschliessend geschlossen wird.

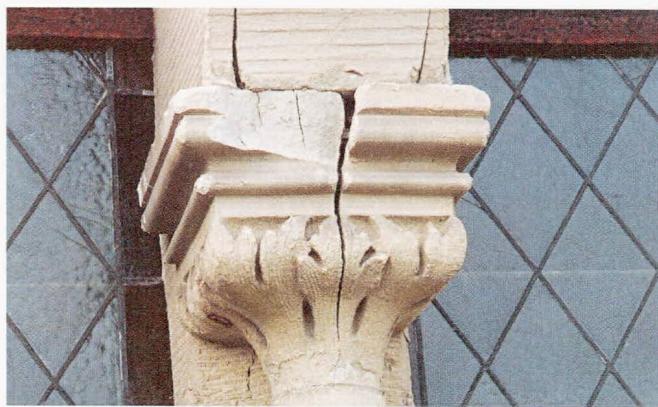
Abb. 7a/b
Zug, Pfarrkirche St. Michael. Gespaltenes und aufgebrochenes Kapitell am Turmfenster. Das Kapitell wurde durch ein neues Werkstück ersetzt.

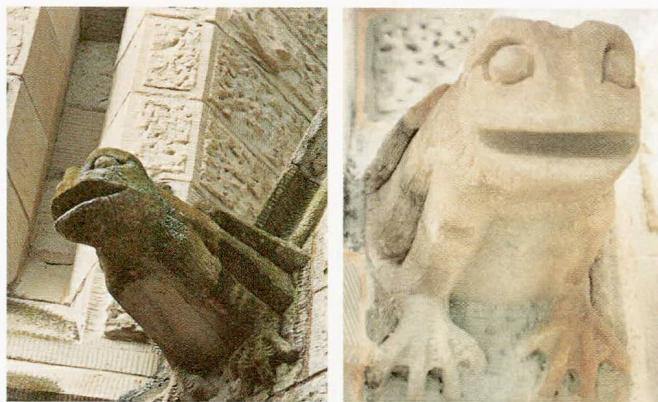
Abb. 8a/b
Zug, Pfarrkirche St. Michael. Wasserspeier im Vorzustand und nach der Reinigung. Die eine Tatze wurde aufmodelliert.
