**Artikel:** Die Aussenrestaurierung der Pfarrkirche St. Michael in Zug

# Die Aussenrestaurierung der Pfarrkirche St. Michael in Zug

Heinz Horat

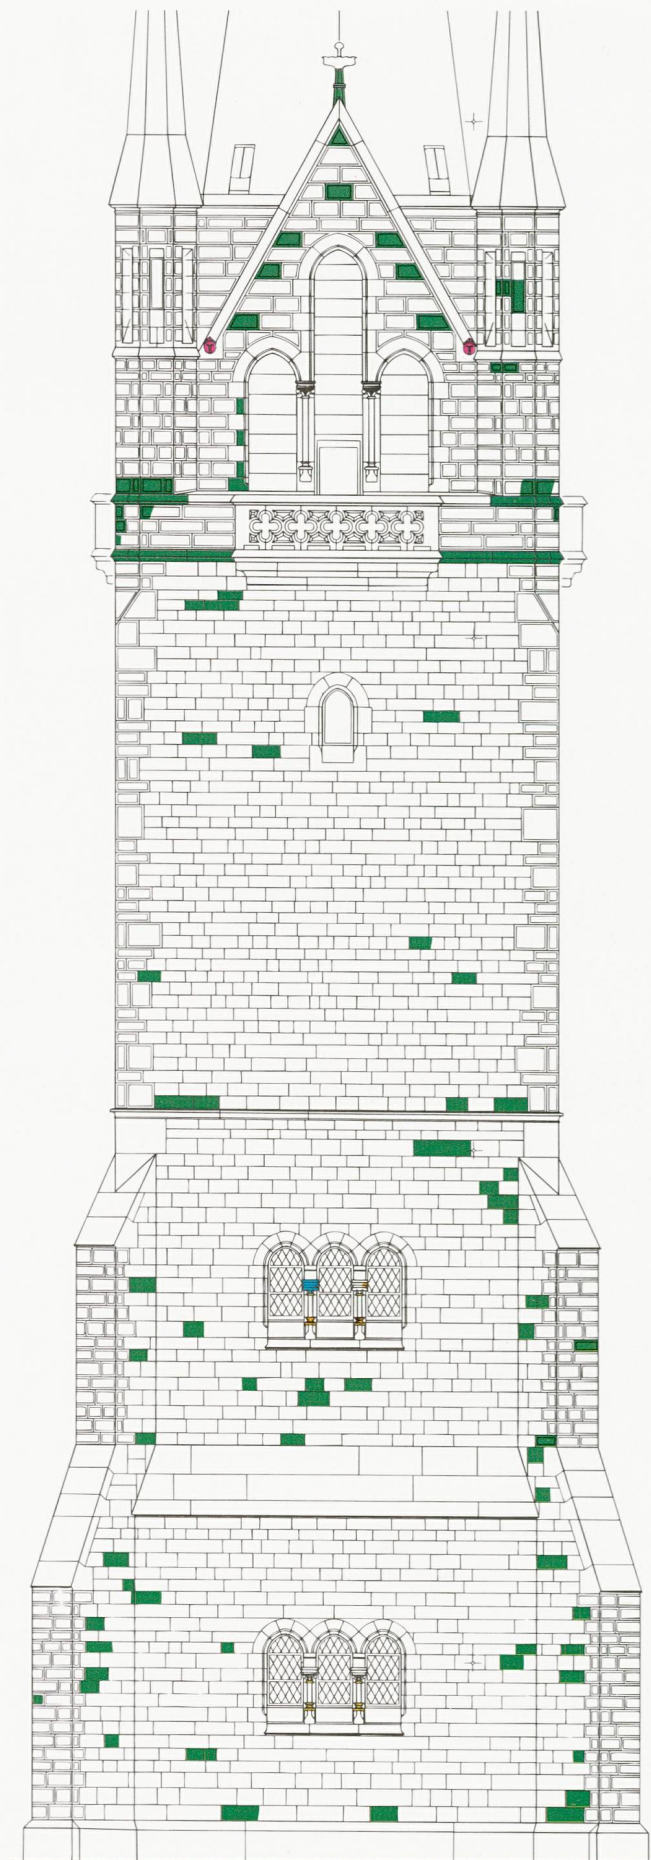
Abb. 3  
Zug, Pfarrkirche St. Michael. Photogrammetrische, steingerechte Aufnahme der Nordfassade des Turmes, April 1991. Eingezeichnet sind: Sandsteinersatz (grün), aufmodelliert (orange), neue Werkstücke des Bildhauers (blau), überarbeitete Skulpturen (weinrot).

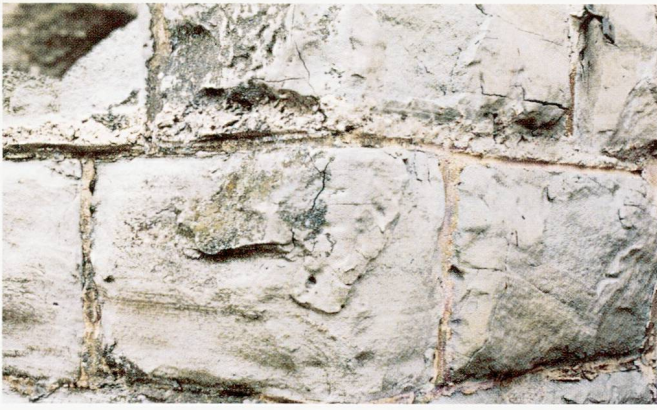
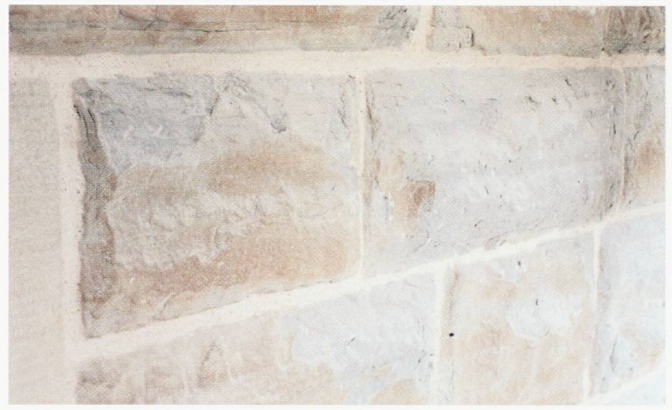
Abb. 4a/b

Da die gebrochenen Sandsteine der Fassaden und auch die Hausteine der Gewände und Gesimse teilweise gespalten, teilweise in Schalen bereits abgefallen waren, galt das Hauptaugenmerk der Steinrestaurierung. Weiter wurden die zahlreichen Glasgemälde mit einer Sicherheitsverglasung besser geschützt, das Dach musste repariert werden, das Zimmerwerk im Glockenstuhl wurde zum Teil ersetzt, und auch alle Kupferteile mussten erneuert werden. Hier waren die meisten Schäden infolge zu kurzer Horizontalüberdeckung der Kupferplatten entstanden. Diese Überdeckung betrug nur 3–4 cm. Die horizontalen Stösse lagen auf gleicher Höhe. Darum ergab sich am Stehfalz eine Materialverdickung, was dazu führte, dass der Umbug nicht einwandfrei gelöst werden konnte. Die Haften waren in galvanisiertem Eisenblech ausgeführt, sie sind nun in Kupfer ersetzt. Da des weiteren die Stehfälze 12–15 mm zu niedrig ausgebildet waren, platzten sie auf. Wegen der niedrigen Fälze und der kurzen Überdeckung der Platten drang Wasser ein, die Haften rosteten, der Rost wiederum

Zug, Pfarrkirche St. Michael. Abgefallene Schalen, Schalenbildungen, Risse und Verschmutzungen auf den Bruchsteinquadern. Vorzustand und Ansicht nach der Reinigung, der Verfestigung und dem Abschälen von nicht mehr hintergiessbaren Schalen.

Die Steinrestaurierung vollzog sich in den folgenden Schritten: Das Bruchsteinmauerwerk aus Sandstein wurde grossflächig mit Wasser gereinigt, die Reinigung der feingliedrigen Bauteile erfolgte mit der Bürste von Hand. Der Granit auf den Abdeckungen und den Fensterbänken wurde teilweise überstockt, am Gebäudesockel kam zum Teil Steinreiner zur Anwendung. Dünne Sandsteinschalen, welche nicht hintergossen werden konnten, wurden abgeschält, andere schlecht erhaltene Partien mussten vor der Behandlung mit Sandsteinverfestiger Wacker OH vorverfestigt werden. Besonders schlecht erhaltene Mauerquader aus Sandstein wurden auf die volle Steintiefe von ca. 20 cm herausgespitzt und durch neue Steine ersetzt. Kleinere bis mittlere Quader bohrte man an und schloss sie mit Trass/Sumpfkalk-Injektionen. Die Rissflanken wurden

aufgekratzt und mit Imitationsmischung ausgestrichen. Grössere Beschädigungen mussten zwei- bis dreischichtig aufmodelliert und mit rostfreier Armierung verstärkt werden. Die Sandsteinskulpturen und Werkstücke flickte man teilweise mit neuen Vierungen aus Sandstein von Bollingen am oberen Zürichsee. Anschliessend wurden die gesamten Sandsteinbauteile mit Sandsteinverfestiger Wacker OH in drei Zyklen aufgesprüht, die Ornamente mit dem Pinsel gestrichen.

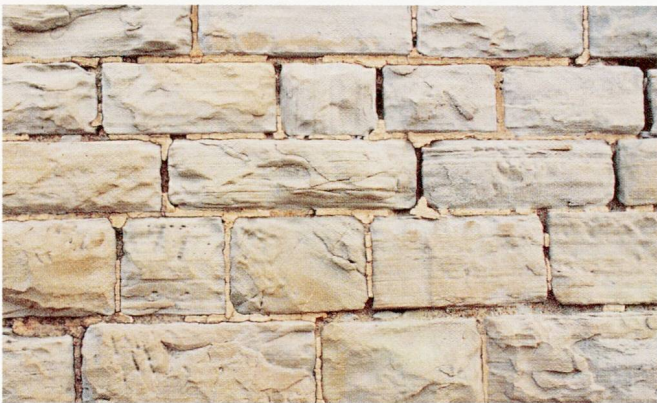
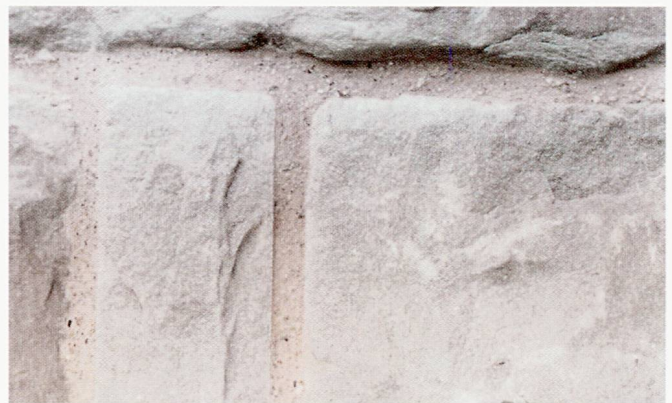
Abb. 5a/b

Zug, Pfarrkirche St. Michael. Offene, ausgefallene Fugen. Neu verfügtes Mauerwerk.

Die Balkonbrüstungen vor den Schallöffnungen im Turm waren um 1950 durch neue Werkstücke aus Kunststein ersetzt worden. Diese mussten lediglich gereinigt und zum Teil neu verfugt werden. Offene Fugen im Mauerwerk wurden vollständig herausgekratzt und neu verfugt. Für die zu ersetzenden Bruchquader im Mauerwerk verwendete man Bollinger Sandstein. Die Werkstücke aus Granit erwiesen sich als äusserst wetterbeständig. Sie befanden sich in einwandfreiem Zustand. Einzig die Fugen mussten erneuert werden.

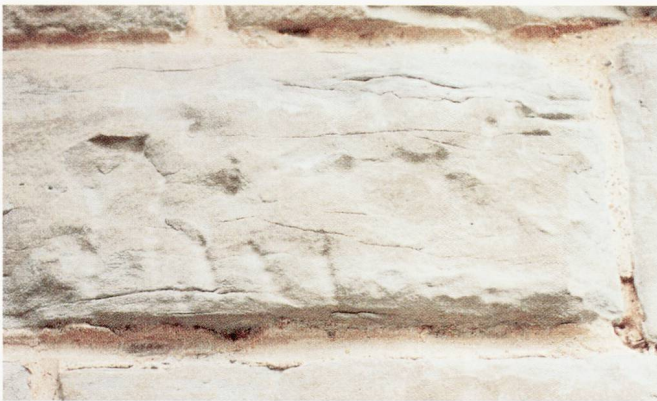
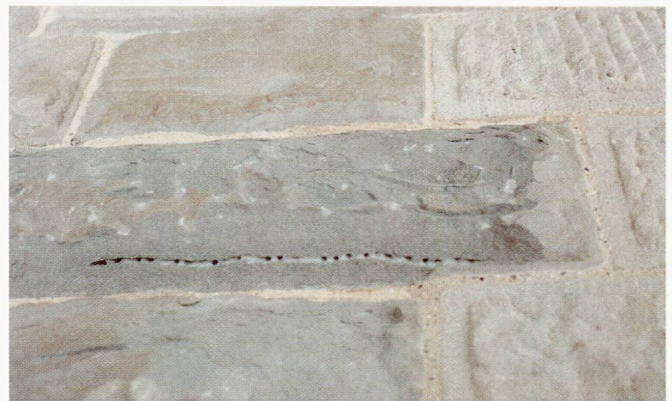
Abb. 6a/b

Zug, Pfarrkirche St. Michael. Risse in den Bruchsteinquadern. Geöffneter und aufgebohrter Riss, der nun ausgegossen und anschliessend geschlossen wird.

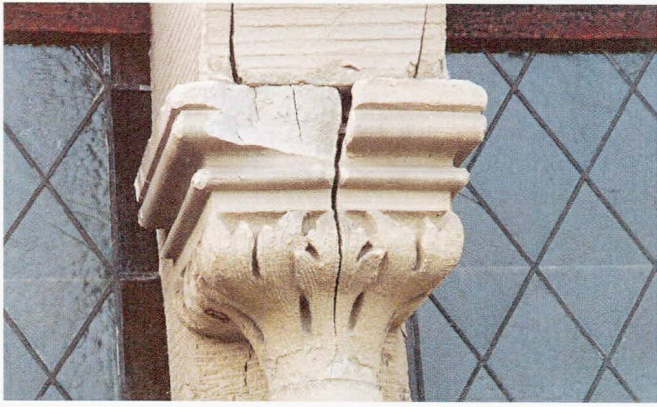
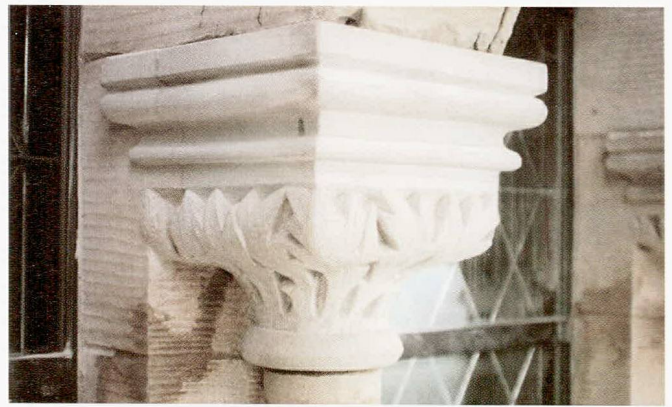
Abb. 7a/b

Während der Vorbereitungen zur Restaurierung wurde die ganze Kirche durch das Zuger Photogrammetriebüro Stadlin & Fuchser von einem Hebekran aus photogrammetrisch vermessen. Anschliessend zeichnete dasselbe Büro die Fassaden mit CAD im Massstab 1:50 steingerecht auf und ergänzte die Pläne durch Aussenabwicklungen. Die Pläne dienten den Steinhauern der Firmen Christian Breitenstein, Zug, und Arnet AG, Emmenbrücke, welche die Sanierungsarbeiten anschliessend auch ausführten, als Grundlage, um die festgestellten Schäden und die zu treffenden Massnahmen festzuhalten (Abb. 3). In dieser Phase bereits liess sich das Schadenbild gut definieren. Die Oberflächen waren sehr stark verschmutzt. Die Mauersteine zeigten grosse Schalen, die teilweise bereits abgefallen, teilweise weitgehend gelöst waren (Abb. 4). Mörtelfugen waren defekt oder vollständig offen (Abb. 5). Zahlreiche Risse, aufgequollene Schichten und Schuppen liessen Wasser tief in den Stein eindringen (Abb. 6). Viele Werkstücke befanden sich aber auch in einem recht guten Zustand, so dass hier eine Reinigung genügte (Abb. 8). Andere Mauersteine und plastische Teile waren so stark verwittert und aufgebrochen, dass sie ersetzt werden mussten (Abb. 7). Die monumentalen Statuen an der Westfassade zeigten ähnliche Schäden (Abb. 9).

Zug, Pfarrkirche St. Michael. Gespaltenes und aufgebrochenes Kapitell am Turmfenster. Das Kapitell wurde durch ein neues Werkstück ersetzt.

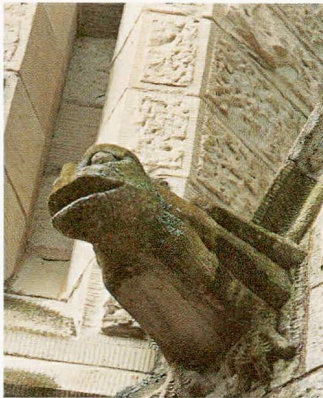
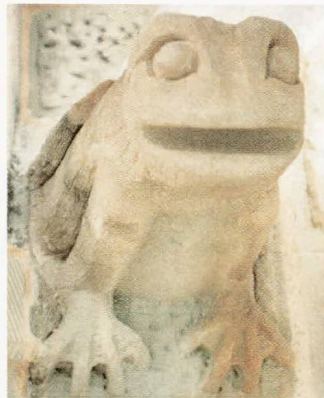
Abb. 8a/b

Zug, Pfarrkirche St. Michael. Wasserspeier im Vorzustand und nach der Reinigung. Die eine Tatze wurde aufmodelliert.

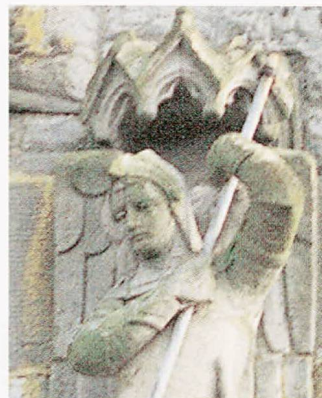
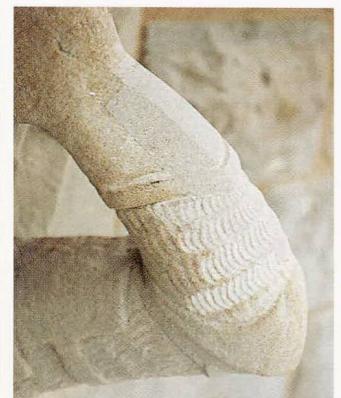
Abb. 9a/b

Zug, Pfarrkirche St. Michael. Die Statue des Erzengels Michael im Vorzustand. Detail nach der Intervention: eingesetzte Vierung und Überarbeitung am linken Arm.
