**Artikel:** Die Aussenrestaurierung der Pfarrkirche St. Michael in Zug

**Autor:** Horat, Heinz

# Die Aussenrestaurierung der Pfarrkirche St. Michael in Zug

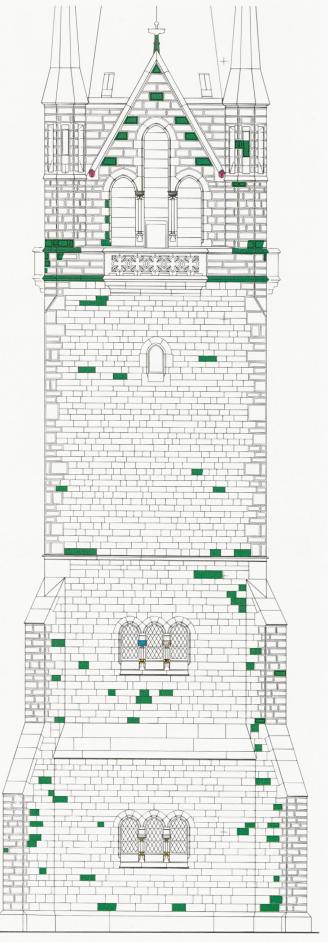
Abb. 3 Zug, Pfarrkirche St. Michael. Photogrammetrische, steingerechte Aufnahme der Nordfassade des Turmes, April 1991. Eingetragen sind: Sandsteinersatz (grün), aufmodelliert (orange), neue Werkstücke des Bildhauers (blau), überarbeitete Skulpturen (weinrot).
