Das «Kieferhaus» in Menzingen

Ein Blockbau aus dem 18. Jahrhundert

Peter Holzer

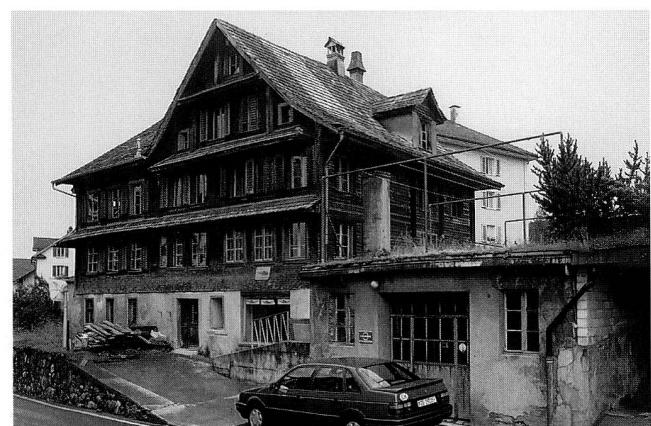
Abb. 2

Menzingen, «Kieferhaus». Blick nach Nordwesten, Zustand Juli 1994.

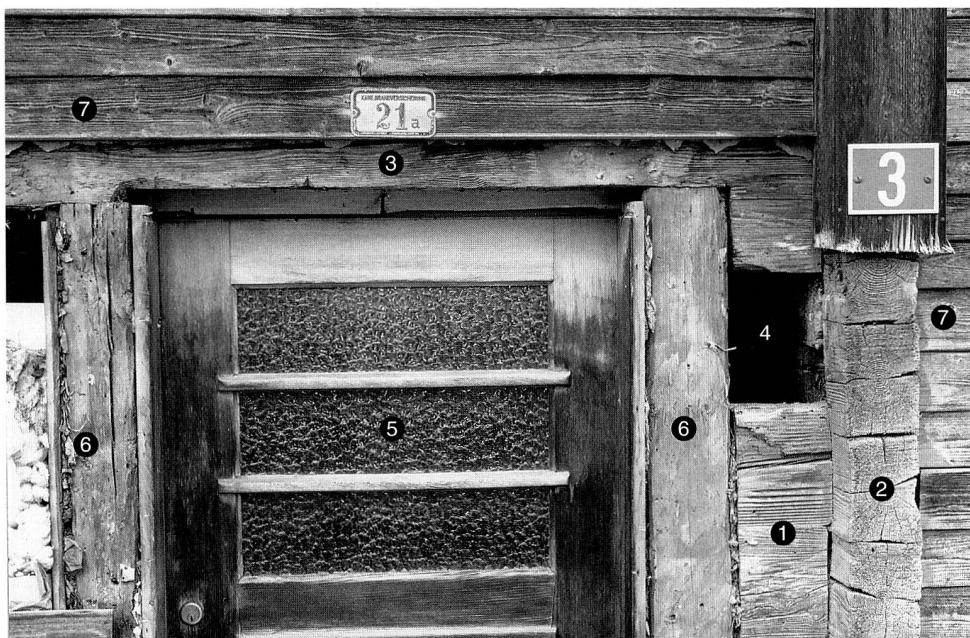
Das ursprüngliche Haus wies im Erdgeschoss (Abb. 5 und 6) zwei Zugänge auf. In der Ostwand des Korridors zeigten sich an der Unterseite des obersten Blockholzes zwei sauber eingearbeitete, rechteckige Zapflöcher, welche wohl die Lage der Türpfosten markierten. Zwischen den Zapflöchern war die Außenkante des Blockholzes kielbogenartig gefast.¹² Nördlich dieser ehemaligen Türe war 1,70 m über dem originalen Boden ein 20 cm hohes Heiterloch in die Blockwand eingelassen (Abb. 4).¹³ In der Westfassade darf ein Pendant zur östlichen Tür – allerdings ohne Sturz-

verzierung – als gesichert gelten, hatten sich doch hier bei den Türpfosten erhalten. Sie waren als sogenannte Mantelstude ausgebildet, welche die Blockwand überfassten. Ein gleiches ist beim ursprünglichen Ostzugang aufgrund unverwitterter Stellen am Sturz im Bereich der Zapflöcher zu vermuten.

Abb. 4
Menzingen, «Kieferhaus». Teil der Ostfassade, Blick nach Westen.
1 Blockwand (Ostfassade).
2 Blockvorstoss der Korridornordwand.
3 Originaler Türsturz mit kielbogenartiger Fase, daneben unverwitterte Stellen (Beleg für übergreifende Türpfosten).
4 Heiterloch.
5 Moderne Haustür.
6 Pfosten zur Haustür.
7 Moderne Bretterschalung.

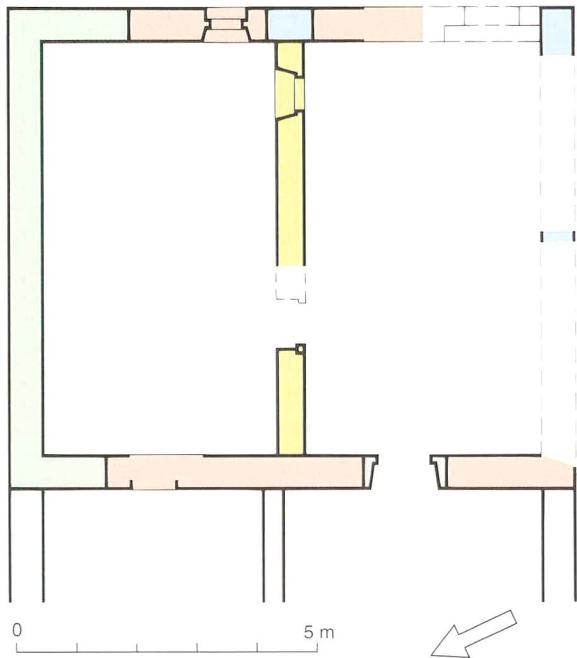
Abb. 5

Die Untersuchung ergab, dass die östliche Hälfte des Kellersockels (Abb. 5 und 6) eine sekundäre, in mehreren Etappen erstellte Unterfangung des Blockbaus war. Sämtliche Mauern der Unterfangung bestanden aus Bollen- und Bruchsteinen, zeigten denselben Gefügecharakter und waren durchwegs rund 60 cm stark. Unterschiede zeigten sich lediglich im Mauermörtel.

Menzingen, «Kieferhaus». Schematische Grundrisse.

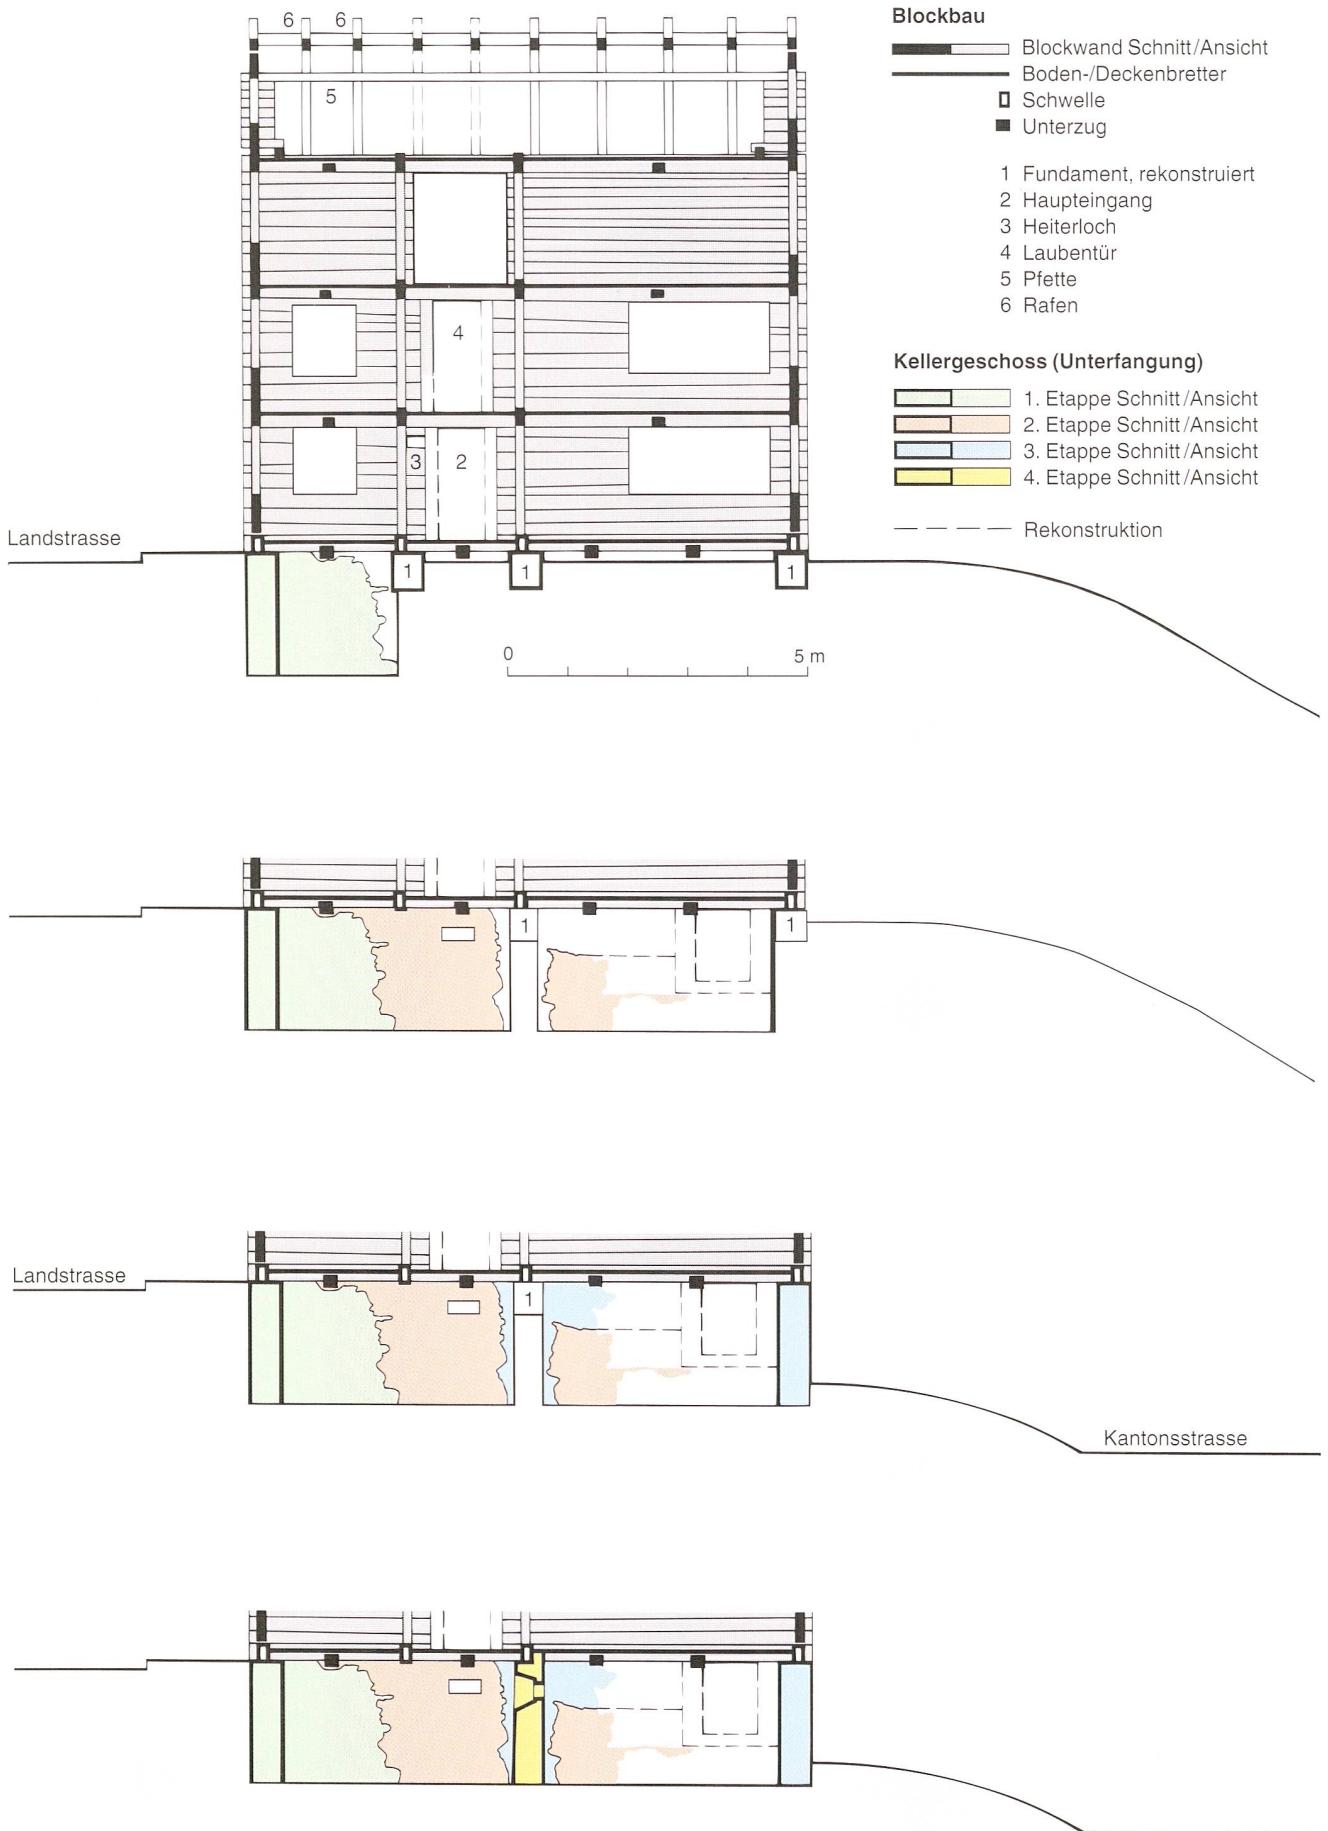
Abb. 6
Menzingen, «Kieferhaus». Schematischer Gebäudeschnitt Nord-Süd und Rekonstruktion der Unterfangungsetappen. Blick nach Osten.

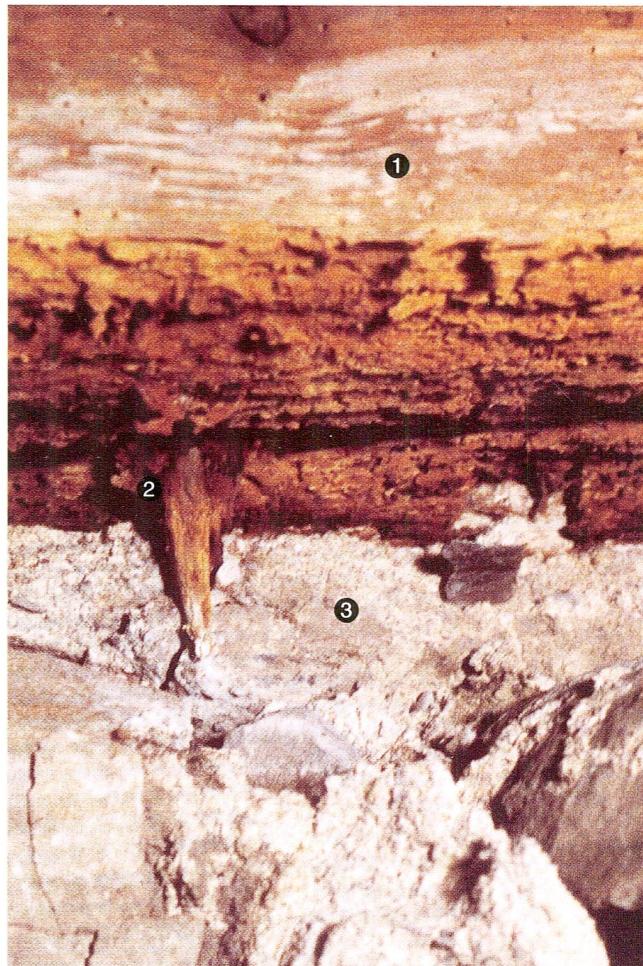
Um das Verhältnis der Unterfangung zum Blockbau zu klären, wurde auf der Krone der Kellernordwand ein Sondierschnitt angelegt. Dabei wurde an der Nordfassadenschwelle des Blockbaus ein Ast freigelegt, der 5 cm über die Unterseite vorstand. Die rauhe und unregelmässige Schwellenuntersicht, die zudem ausgebrochene Stellen zeigte, deutete darauf hin, dass die Schwelle einmal abgearbeitet worden ist (Abb. 7). Als unterstes Element in der Fassadenflucht war die Schwelle der aufsteigenden Bodenfeuchtigkeit und den Witterungseinflüssen ausgesetzt. Deshalb scheint es am treffendsten, Fäulnis als Grund für die nachträgliche Bearbeitung zu nennen. Der Ast, der im Sondierschnitt zum Vorschein kam, hat diese Prozedur, da er dichter gewachsen und somit härter war, besser überstanden als die vermoderte Schwellenuntersicht. Der Mauermörtel der Kellernordwand füllte alle an der Schwelle ausgebrochenen Stellen und ummantelte den vorspringenden Ast vollständig, was beweist, dass die Kellernordwand und damit auch alle nachfolgenden Etappen jünger sind als der Blockbau.

Abb. 7
Menzingen, «Kieferhaus». Sondierschnitt auf der Krone der Kellernordwand unter dem Blockbau. Blick nach Norden. 1 Nordfassadenschwelle des Blockbaus (man beachte die vermoderte Untersicht). 2 Vorspringender Ast. 3 Mauermörtel der Unterfangung.
