# Das "Kieferhaus" in Menzingen : ein Blockhaus aus dem 18. Jahrhundert

# Das «Kieferhaus» in Menzingen

Ein Blockbau aus dem 18. Jahrhundert

Peter Holzer

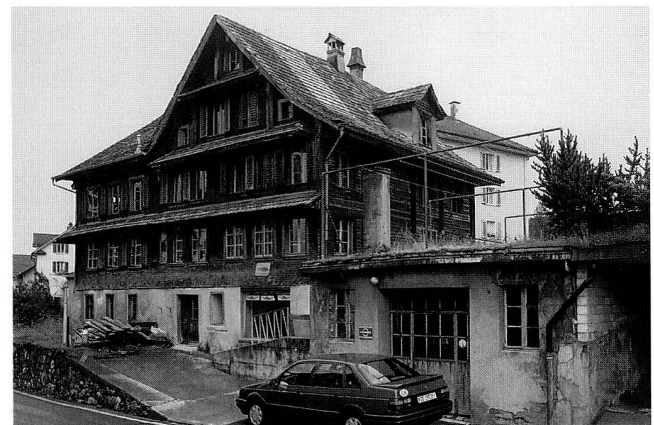
Der geplante Gebäudeabbruch war für die Kantonsarchäologie Zug Anlass für einen ersten Augenschein. Im Ostteil des Hauses war ein Blockbau zu erkennen. Der Quergiebel über dem Westteil liess auf einen jüngeren Anbau schliessen, der später wohl um den nach Norden vorspringenden Gebäudeteil erweitert worden war (Abb. 1). Blockbau und Westanbau lagen auf einem gemauerten Kellersockel (Abb. 2).<sup>5</sup> Ein Vergleich mit der ältesten bekannten Darstellung des Hauses (Abb. 3) zeigt, dass nach 1860 keine grossen Veränderungen mehr vorgenommen wurden.<sup>6</sup>

Abb. 2  
Menzingen, «Kieferhaus». Blick nach Nordwesten, Zustand Juli 1994.

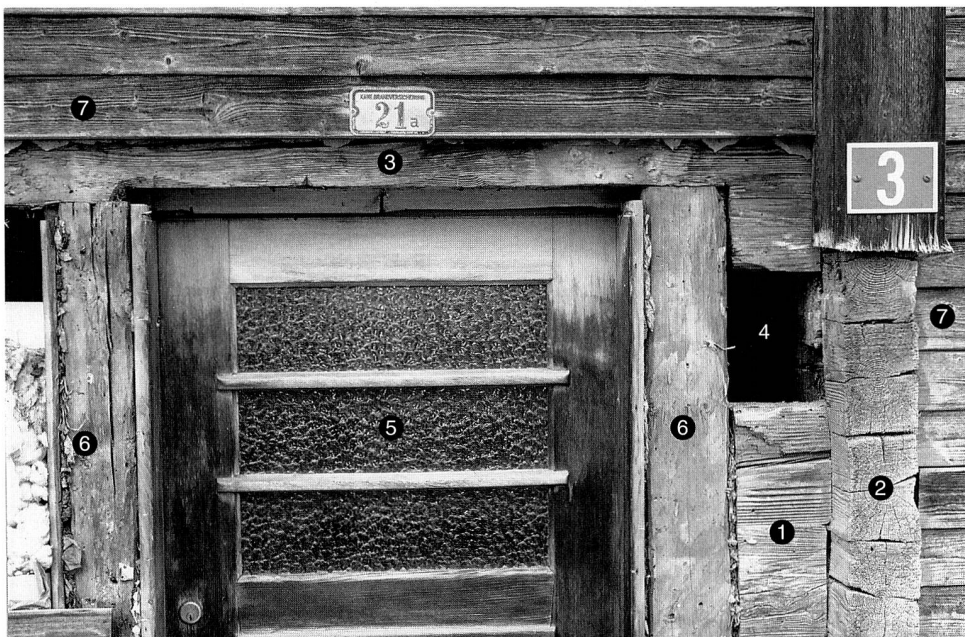
Das ursprüngliche Haus wies im Erdgeschoss (Abb. 5 und 6) zwei Zugänge auf. In der Ostwand des Korridors zeigten sich an der Unterseite des obersten Blockholzes zwei sauber eingearbeitete, rechteckige Zapflöcher, welche wohl die Lage der Türpfosten markierten. Zwischen den Zapflöchern war die Aussenkante des Blockholzes kielbogenartig gefast.<sup>12</sup> Nördlich dieser ehemaligen Türe war 1,70 m über dem originalen Boden ein 20 cm hohes Heiterloch in die Blockwand eingelassen (Abb. 4).<sup>13</sup> In der Westfassade darf ein Pendant zur östlichen Tür – allerdings ohne Sturz-

verzierung – als gesichert gelten, hatten sich doch hier beide Türpfosten erhalten. Sie waren als sogenannte Mantelstude ausgebildet, welche die Blockwand überfassten. Ein gleiches ist beim ursprünglichen Ostzugang aufgrund unverwitterter Stellen am Sturz im Bereich der Zapflöcher zu vermuten.

Abb. 4  
Menzingen, «Kieferhaus». Teil der Ostfassade, Blick nach Westen.  
1 Blockwand (Ostfassade).  
2 Blockvorstoss der Korridorwand.  
3 Originaler Türsturz mit kielbogenartiger Fase, daneben unverwitterte Stellen (Beleg für übergreifende Türpfosten).  
4 Heiterloch.  
5 Moderne Haustür.  
6 Pfosten zur Haustür.  
7 Moderne Bretterschalung.

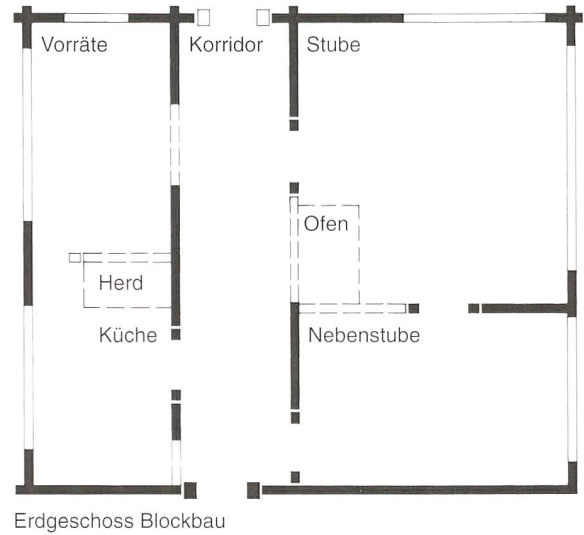
Erdgeschoss Blockbau

Im Südteil des Hauses lagen Stube und Nebenstube. Sie wurden vom Korridor her erschlossen. Am westlichen Pfosten der Stubentür fehlte der Kamm zum Einnuten. Anzeichen für eine nachträgliche Entfernung des Kammes waren nicht zu erkennen, so dass hier der Anschluss einer Blockwand fraglich erscheint. Es liegt nahe, an dieser Stelle den Standort einer gemauerten Ofenanlage zu vermuten. Zwei Türpfosten, die in der Trennwand zwischen den beiden Stuben zum Vorschein kamen, belegen, dass schon von Anfang an auch eine interne Verbindung zwischen diesen Räumen bestand.

Im kleineren Raum auf der Nordseite des Korridors ist aufgrund schwarzer Russverfärbungen die Küche zu vermuten. Der grössere Raum dürfte als Vorratskammer genutzt worden sein. In die Küche gelangte man vom Korridor her. Ob dies auch für die Vorratskammer zutrifft, war nicht schlüssig zu klären. Zwischen den beiden Räumen ist jedoch ein Durchgang anzunehmen, war doch unterhalb der Decke ein in Richtung Nord-Süd verlaufender Unterzug eingesetzt, an dessen Unterseite ein Zapfloch vorhanden

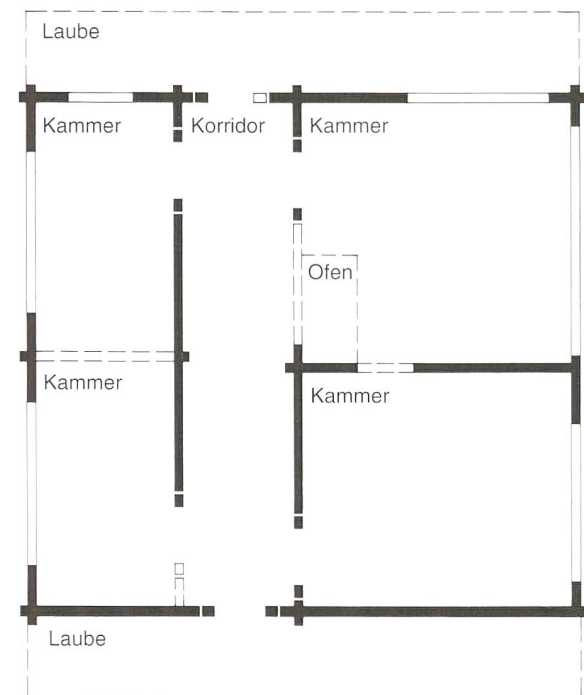
1. Obergeschoss Blockbau

Im 1. Obergeschoss (Abb. 5 und 6) waren sowohl in der Ost- als auch in der Westwand des Korridors bereits im Originalzustand Türen vorhanden. Während auf der Westseite beide Türpfosten erhalten waren, bestand auf der Ostseite nur noch gut die Hälfte des nördlichen Pfostens. Diese beiden Türen belegen, dass das ursprüngliche Gebäude mit traufseitigen Lauben ausgestattet war.

Die beiden Kammern auf der Südseite und die beiden Nebenkammern auf der Nordseite waren vom Korridor her zugänglich. Am westlichen Türpfosten der Südostkammer fehlte der Kamm zum Einnuten, so dass auch hier der Anschluss einer Blockwand zu bezweifeln ist. Am ehesten könnte man sich hier eine gemauerte Konstruktion, zum Beispiel eine Kamindurchführung oder eine Ofenanlage, vorstellen.

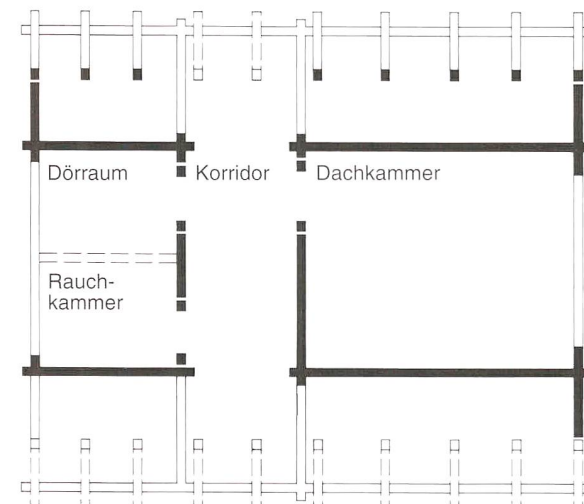
Dachgeschoss Blockbau

Die beiden Kammern im Dachgeschoss (Abb. 5 und 6) waren in der Nord-Süd-Achse des Hauses angeordnet. Die Erschliessung erfolgte vom Korridor her. Die Türen hatten gefaste Pfosten. Die zugehörigen Sturzbalken waren kielbogenartig verziert. Die nordseitige Kammer zeigte unmittelbar östlich der Südwestecke in der Wand zum Korridor eine zweite Tür, deren Notwendigkeit vorerst nicht einzu-

sehen war. Aufgrund starker, schwarzer Russverfärbungen, die sich auf die westliche Hälfte der Kammer beschränkten, ist wohl eine Trennwand anzunehmen, die einen westlichen Teil (Rauchkammer?) gegen einen östlichen Teil (Dörrraum?) abgrenzte.

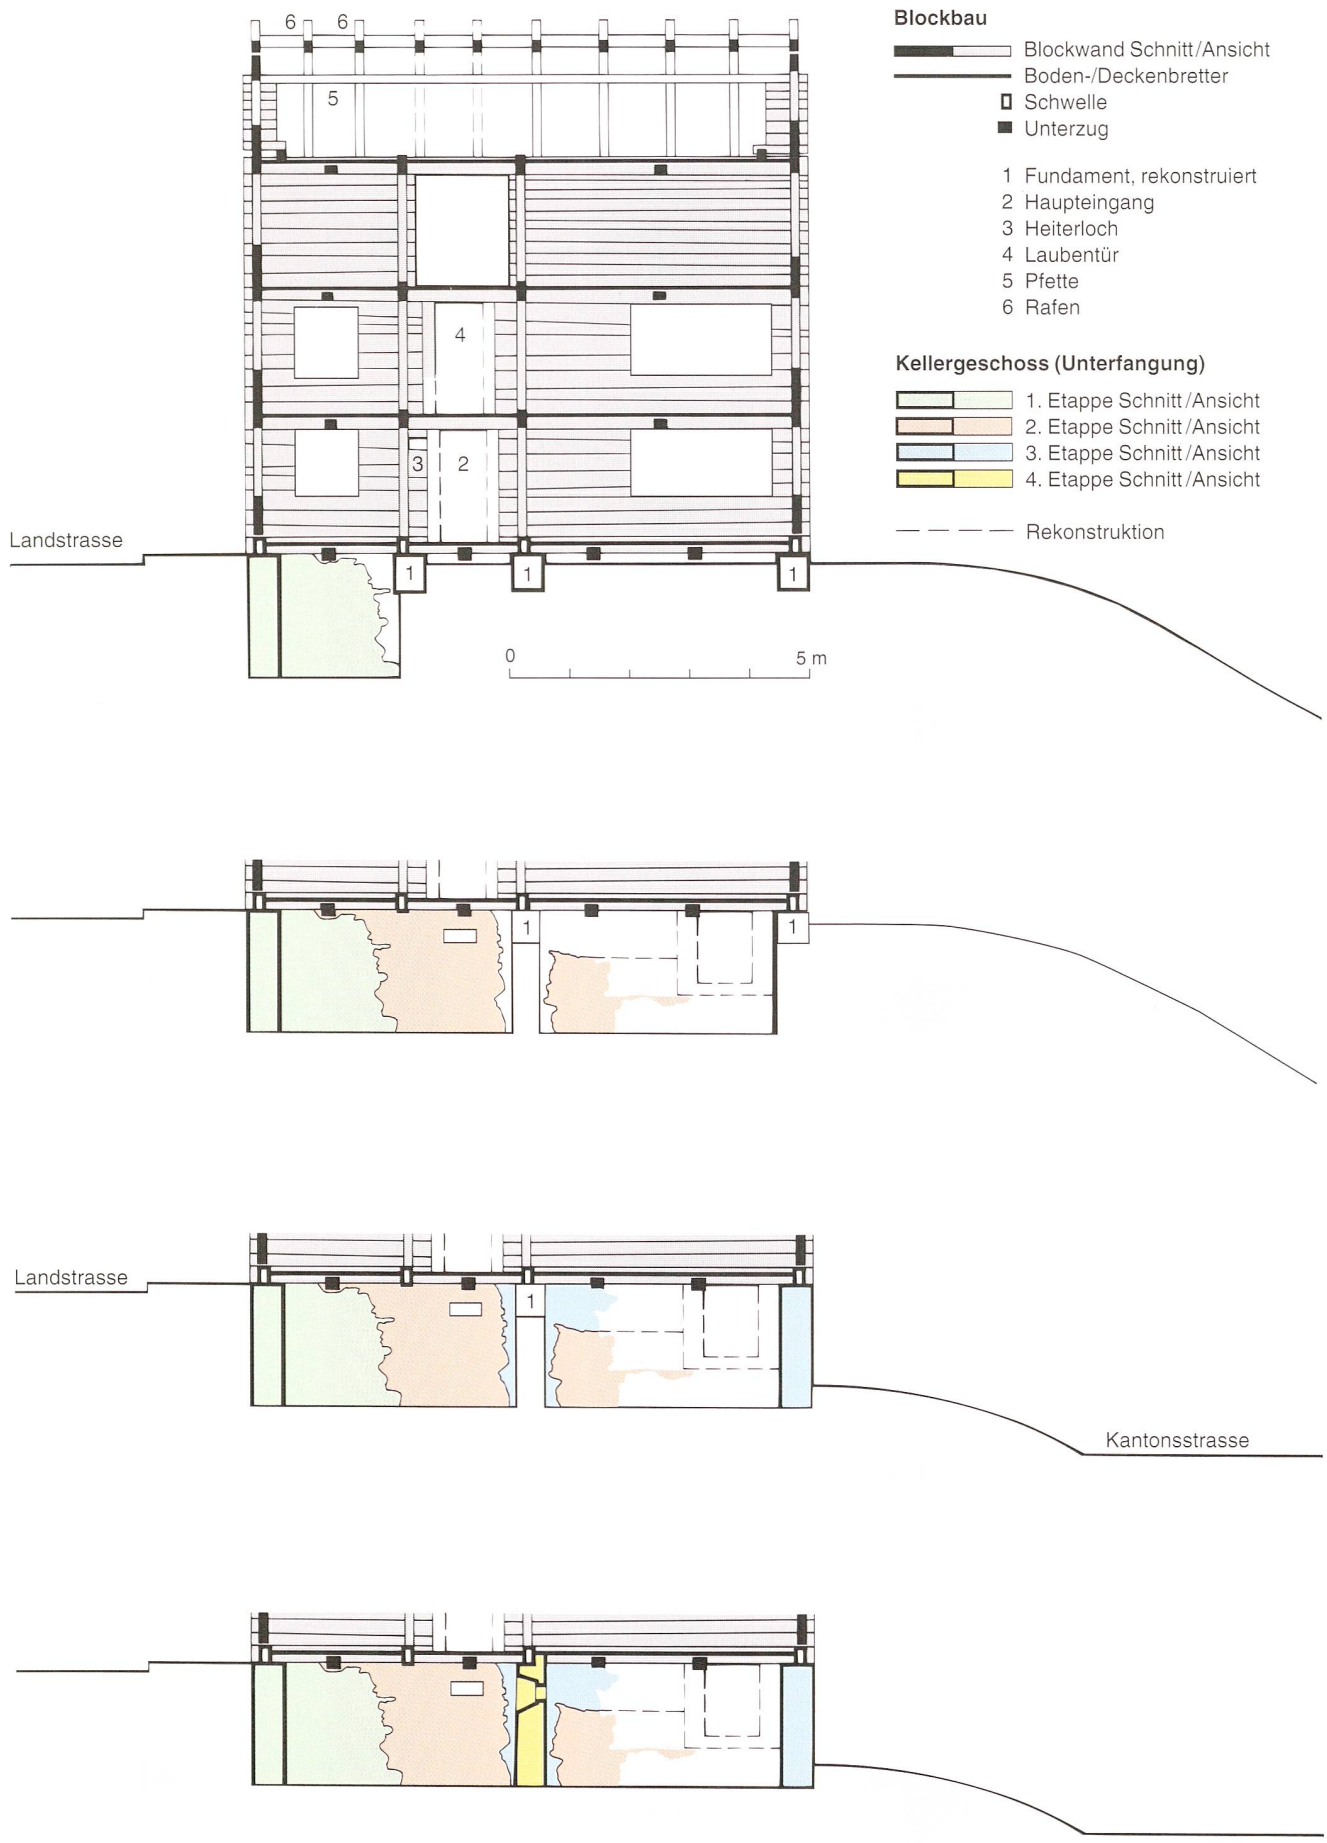
Die Untersuchung ergab, dass die östliche Hälfte des Kellersockels (Abb. 5 und 6) eine sekundäre, in mehreren Etappen erstellte Unterfangung des Blockbaus war. Sämtliche Mauern der Unterfangung bestanden aus Bollen- und Bruchsteinen, zeigten denselben Gefügecharakter und waren durchwegs rund 60 cm stark. Unterschiede zeigten sich lediglich im Mauermörtel.

Eine erste Etappe bildete die Kellernordwand, die mit einem grau-braunen, feinsandigen Kalkmörtel gefügt war. Unter der Nordostecke und der Nordwestecke des Blockbaus winkelte die Kellernordwand nach Süden ab. Die abwinkelnden Mauerschenkel endeten – ähnlich einer Abbruchwunde – in einer unregelmässigen Front mit unterschiedlich weit auskragenden Steinen. Da an diesen kein Mörtel haftete und im Mauermörtel keine Negative ausgetriebener Mauersteine nachzuweisen waren, ist ein Mauerabbruch an diesen Stellen auszuschliessen.

Die Kellerwestwand und zwei Mauerscheiben unter der Blockbau-Ostfassade sind einer zweiten Etappe zuzurechnen. Als Indiz für ihre Gleichzeitigkeit kann einzig ihr gleicher Gefügemörtel aus braunem, fast reinem Lehm angeführt werden. Die Kellerwestwand war gegen den in der Nordwestecke nach Süden abwinkelnden Mauerschenkel gefügt. Zwei Fensterleibungen, die mit der Kellerwestwand einen Verband bildeten, belegen eine originale Maueröffnung. Die nördliche Mauerscheibe lief gegen den

Das Mauerstück in der Südostecke, die Mauerung in der Mitte der Ostwand und ein kleiner Mauerrest in der Süd-wand dürften der dritten Etappe angehören. Als Indiz für die Gleichzeitigkeit dieser Mauern ist allein ihr grau-brauner, feinsandiger Kalkmörtel zu nennen. Das Mauerstück in der Südostecke zeigte an der Nordseite eine senkrechte Mörtelbraue, die mit einem Zapfloch an der Unterseite der Ostfassadenschwelle korrespondierte. Weiter nördlich war ein zweites Zapfloch erkennbar. Beide Zapflöcher waren

Abb. 6  
 Menzingen, «Kieferhaus». Schematischer Gebäudeschnitt Nord-Süd und Rekonstruktion der Unterfangungsetappen. Blick nach Osten.

unsorgfältig in die Ostfassadenschwelle eingearbeitet, was auf eine sekundäre Entstehung hindeutet. Offenbar wurde im Zug der Unterfangungsarbeiten am Südeinde der Kellerostwand eine Fensteröffnung mit einer Lichtweite von etwa 0,95 x 1,40 m eingebaut. Die Mauerung in der Mitte der Ostwand war gegen die nördliche und die südliche Mauer-scheibe der zweiten Etappe gefügt und überlagerte diese sogar.

Als vierte und letzte Etappe ist wohl die Trennwand unter der Korridorsüdwand des Blockbaus zu nennen. Sie stiess gegen die Mauerung in der Mitte der Ostwand und gegen die Kellerwestwand. Die Fensteröffnung in der Osthälfte sowie der Türpfosten in der Westhälfte der Trennwand bildeten mit dem Mauerwerk einen Verband.

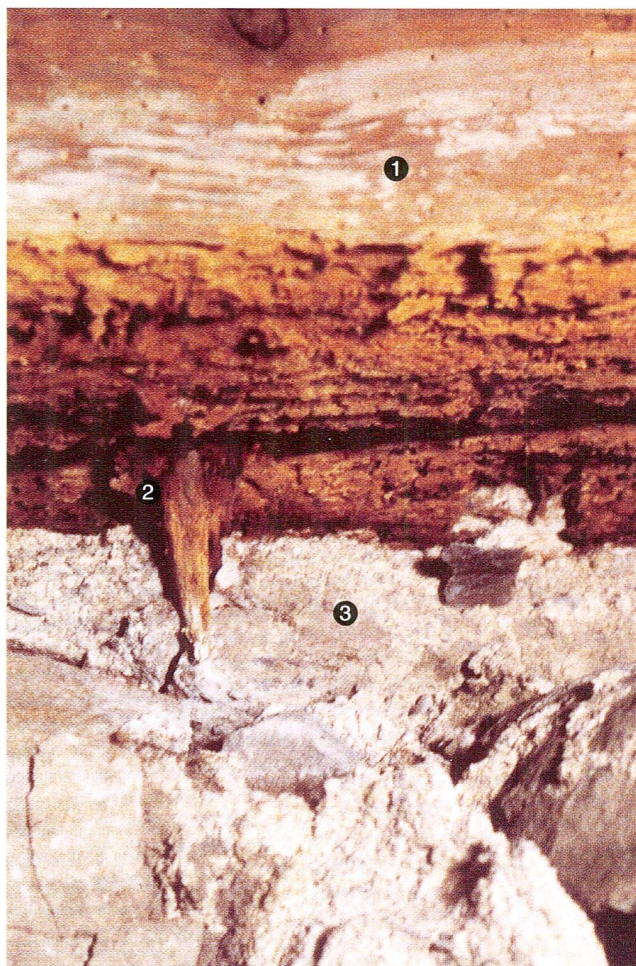
Um das Verhältnis der Unterfangung zum Blockbau zu klären, wurde auf der Krone der Kellernordwand ein Sondierschnitt angelegt. Dabei wurde an der Nordfassadenschwelle des Blockbaus ein Ast freigelegt, der 5 cm über die Unterseite vorstand. Die rauhe und unregelmässige Schwellenuntersicht, die zudem ausgebrochene Stellen zeigte, deutete darauf hin, dass die Schwelle einmal abgearbeitet worden ist (Abb. 7). Als unterstes Element in der Fassadenflucht war die Schwelle der aufsteigenden Bodenfeuchtigkeit und den Witterungseinflüssen ausgesetzt. Deshalb scheint es am treffendsten, Fäulnis als Grund für die nachträgliche Bearbeitung zu nennen. Der Ast, der im Sondierschnitt zum Vorschein kam, hat diese Prozedur, da er dichter gewachsen und somit härter war, besser überstanden als die vermoderte Schwellenuntersicht. Der Mauer-mörtel der Kellernordwand füllte alle an der Schwelle ausgebrochenen Stellen und ummantelte den vorspringenden Ast vollständig, was beweist, dass die Kellernordwand und damit auch alle nachfolgenden Etappen jünger sind als der Blockbau.

Abb. 7  
Menzingen, «Kieferhaus». Sondierschnitt auf der Krone der Kellernordwand unter dem Blockbau. Blick nach Norden. 1 Nordfassadenschwelle des Blockbaus (man beachte die vermoderte Untersicht). 2 Vorspringender Ast. 3 Mauer-mörtel der Unterfangung.
