**Artikel:** Zwei Häuser - ein Zimmermann? : Bauuntersuchungen in Zweieren

# Zwei Häuser – ein Zimmermann?

## Bauuntersuchungen in Zweieren

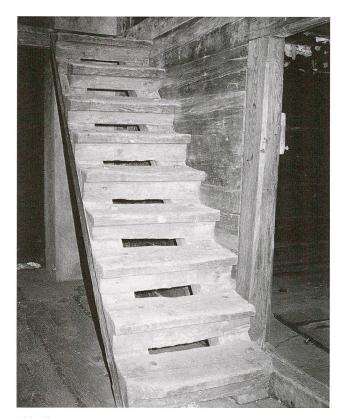
Abb. 12 Zweieren, Haus B. Blocktreppe zwischen den beiden Dachgeschossen. Zustand 1987.

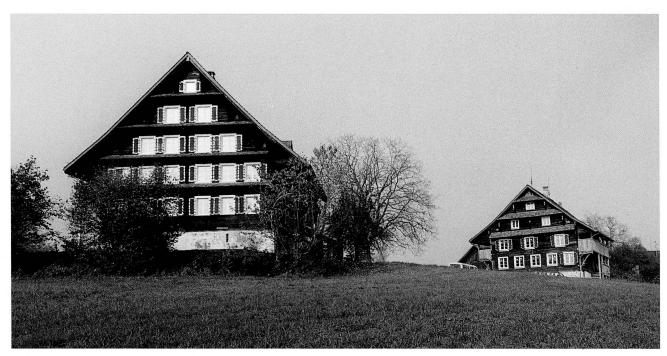
Abb. 13 Zweieren. Die Häuser A (links) und B nach der Restaurierung. Blick Richtung Nordwesten, Ende 1997.

von innen her mit einer Wärmeisolation versehen und grösstenteils mit Holztäfer verkleidet worden. Das grössere Haus Aerhielt neu anstelle der beiden bestehenden Treppen ein innenliegendes Treppenhaus, welches drei horizontal aufgeteilte Wohnungen erschliesst. Die beiden vorhandenen Kachelöfen im Erdgeschoss wurden instand gesetzt, wobei einer davon im ersten Obergeschoss neu aufgebaut wurde. Das kleinere Gebäude B enthält zwei Wohnungen, wobei die obere wie vorher über die Laube erschlossen wird und auf zwei Geschosse verteilt ist. Die Holzfassaden wurden gereinigt und mit neuen Fenstern und Fensterläden versehen (Abb. 13). Die innere Ausstattung besteht über der Isolation aus neuem Täfer, Böden und Decken sind, bedingt durch Vorgaben der Statik und des Trittschalles, als Vollholzschicht ausgeführt. 1999 wird auch das Wasch- und Brennhaus restauriert und als Wohnung umgenutzt.
