# Zwei Häuser – ein Zimmermann?

## Bauuntersuchungen in Zweieren

Rüdiger Rothkegel,  
mit einem Beitrag von Erwin Höfliiger

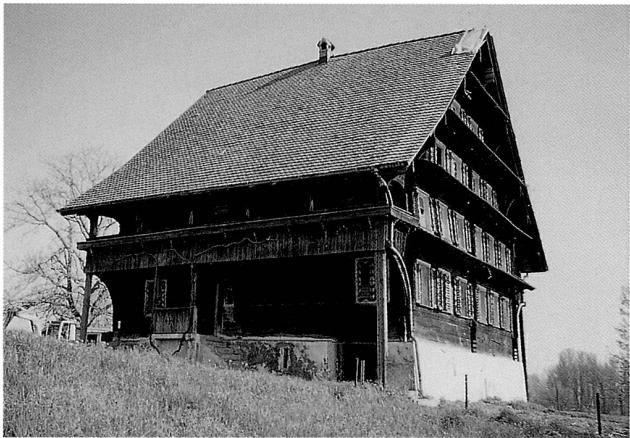
Abb. 2  
Zweieren, Haus A. Südliche Giebelseite und westliche Traufseite.  
Zustand 1997, während der Renovierung.

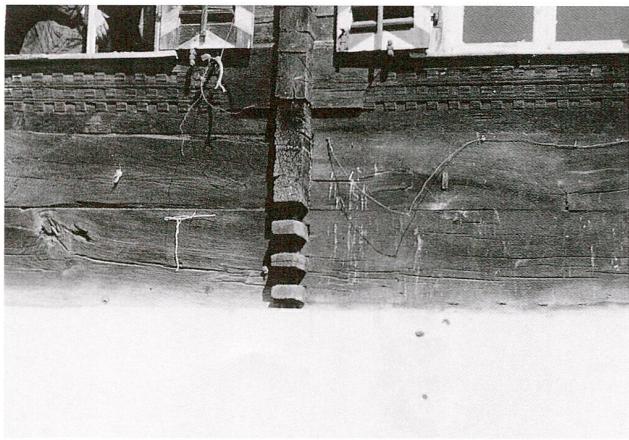
Abb. 4

Zweieren, Haus A. Südliche Giebelseite, mittlerer Teil. Kellersockel und Schwellenkrans des Blockbaus (um 1580), gesichert durch ein dreizigiges Schwellenschloss. Unterhalb der Fenster sind die hier grossflächig erhaltenen Zahnfriese des Kernbaus zu sehen.

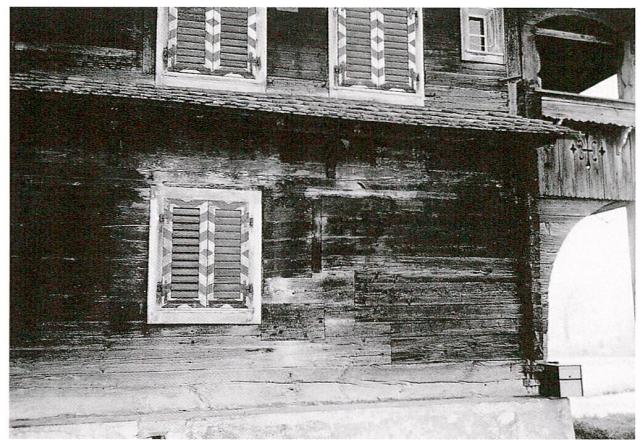
Abb. 5

Zweieren, Haus A. Nördliche Giebelseite, westlicher Teil. Im Erdgeschoss ist ein Pfosten der ursprünglichen Befensterung erhalten, auch der Zahnfries im Obergeschoss gehört zum ältesten Bau. Das Klebdach wurde nachträglich an der Stelle eines Vorgängers errichtet. Im Erdgeschoss ist rechts ein grosser Flick zu erkennen. Darunter, im Kellersockel, befindet sich eine zugemauerte Tür (nur von innen her zu sehen).

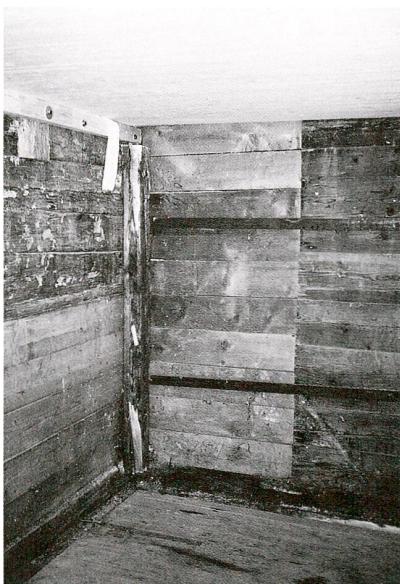
Abb. 6 (links)

Zweieren, Haus A. Obergeschoss, Nordostecke. Links (nördliche Giebelseite) erkennt man im oberen Teil die ursprüngliche, darunter die sekundäre Blockkonstruktion. Rechts des Ständers (östliche Traufseite) zeigt sich diese Teilung vertikal: in der Bildmitte der junge, ganz rechts der ursprüngliche Block. Das Ganze ist durch junge Eisenarmierungen gesichert.

Die Konstruktion des Hauses mit auffallend hohem Kniestock hat offenbar nach einer gewissen Nutzungszeit verschiedene Reparaturen erfordert. Diese zeigen sich z.B. an den nördlichen Hausecken als eine zweite Bauphase in Ständerbauweise. Da mit diesen Ständerbauteilen nicht nur konstruktiv jüngere Elemente vorliegen, sondern das verwendete Holz auch geringer verwittert ist, ist diese Mischbauweise sicher ein Ergebnis nachträglicher Eingriffe und nicht das ursprüngliche Bauverfahren. Da an diesen Bauteilen keine dendrochronologischen Untersuchungen vorgenommen werden konnten, bleibt eine absolute zeitliche Einordnung dieser Massnahmen unsicher.<sup>13</sup> Ein Hinweis ist vielleicht ein allerdings nachträglich eingezogener Deckenbalken im Keller, in den die Jahreszahl «1755» eingekerbt ist. Aufgrund der optischen Beurteilung des Holzzustandes ist eine Zuweisung in das 18. Jahrhundert gut vorstellbar. Gleichfalls könnte in dieser Zeit die Aufteilung des Gebäudes in zwei Hälften erfolgt sein, sprechen doch die Lagerbücher der Gebäudeassekuranz (ab 1813) von einem Doppelhaus.

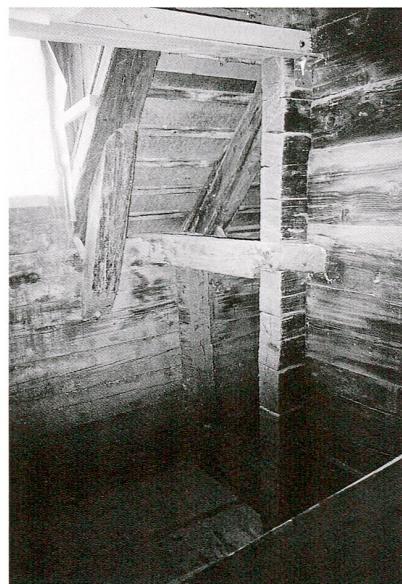
Abb. 7 (rechts)

Zweieren, Haus A. Westliche Traufseite. Laubendecke und Kniestock. Sekundäre Stabilisierung oberhalb der entfernten Kniestockwand.

Das zeigen auch die Reste eines in jüngerer Zeit abgesägten Unterzuges, welcher der Decke die notwendige Stabilität verlieh.

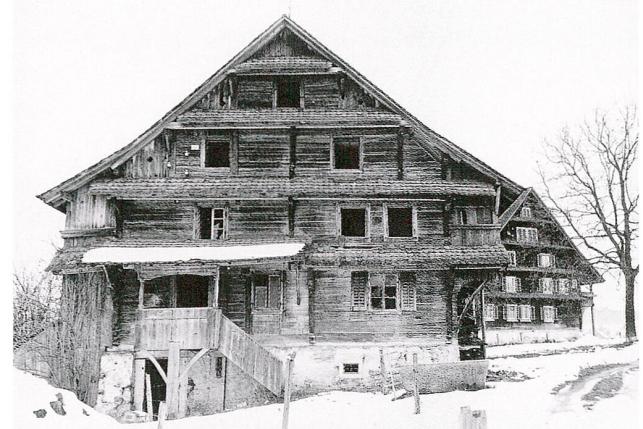
Abb. 8

Zweieren, Haus B. Nördliche Giebelseite. In den beiden Dachgeschosse erkennt man Elemente in Bohlen-Ständer-Technik. Im Hintergrund rechts ist Haus A zu sehen. Zustand 1977.

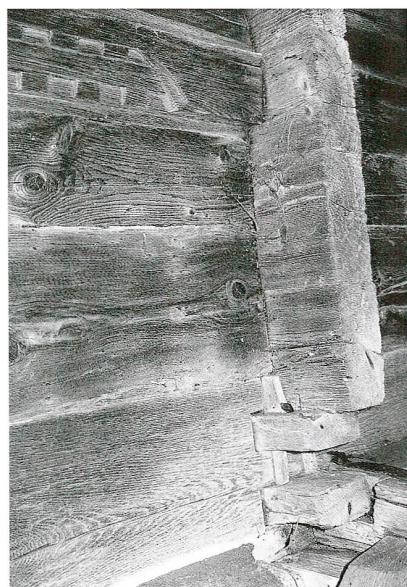
Abb. 9  
Zweieren, Haus B. Östliche Traufseite, Erdgeschoss. Zweizüngiges Schwellenschloss und Teil des Würfelfrieses (rechts oben). Zustand 1987.

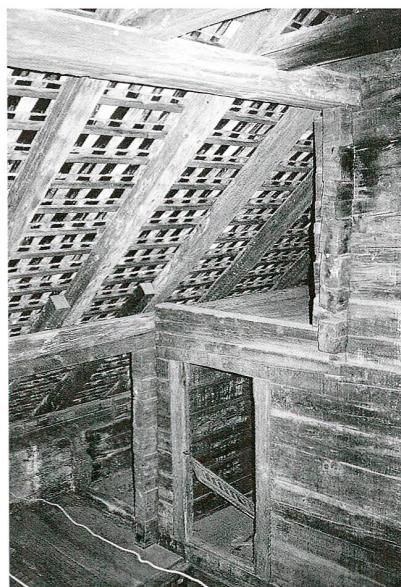
Abb. 10  
Zweieren, Haus B. Dachraum, Blick Richtung Südosten. Die Dachkonstruktion liegt ohne eigentlichen Stuhl direkt auf der Blockwand auf. Zustand 1987.

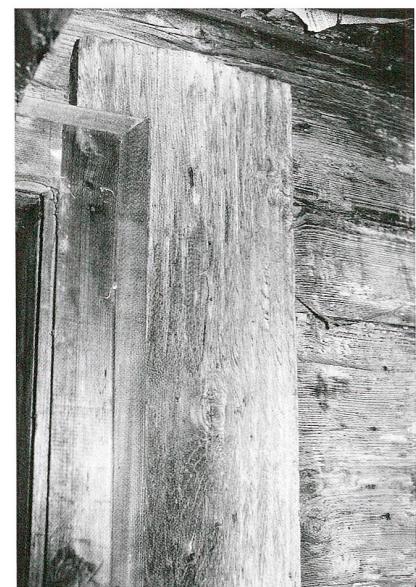
Abb. 11  
Zweieren, Haus B. Östliche Traufseite. Kannelierter Pfosten der originalen Eingangstür. Zustand 1987.

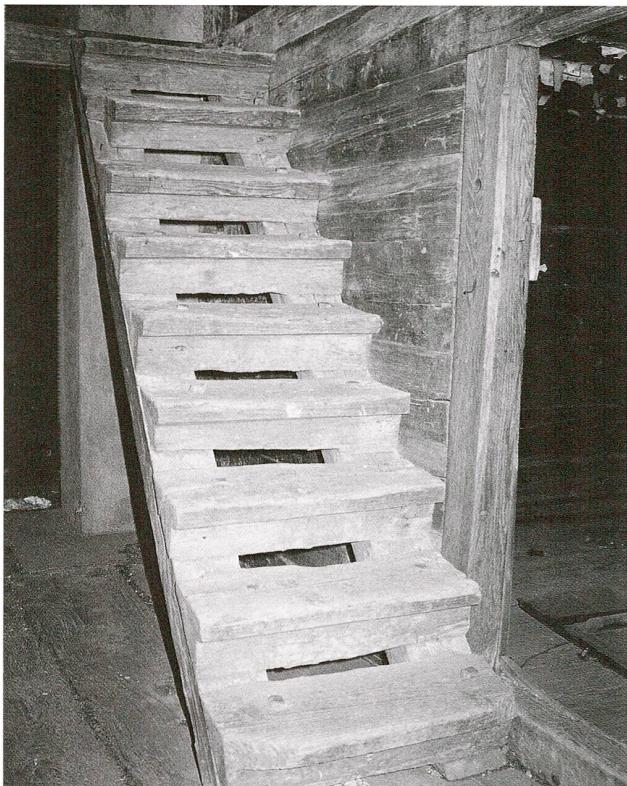
Abb. 12  
Zweieren, Haus B. Blocktreppe zwischen den beiden Dachgeschossen.  
Zustand 1987.

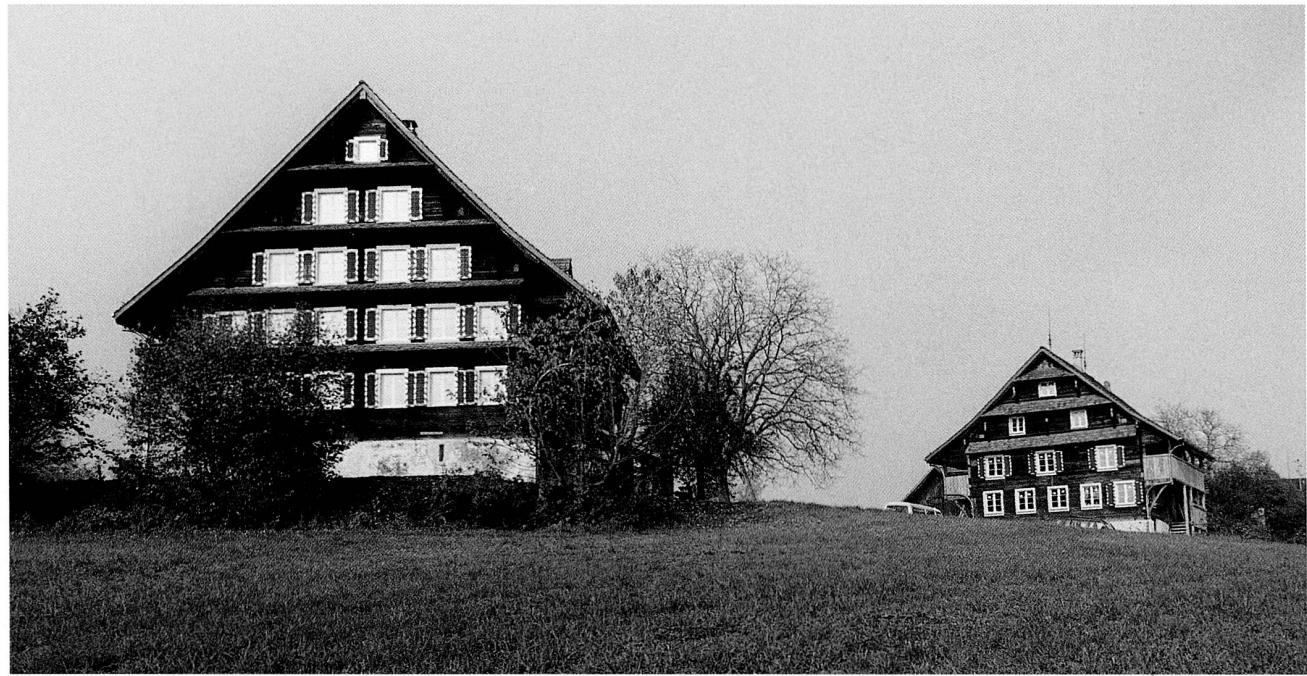
Abb. 13

Zweieren. Die Häuser A (links) und B nach der Restaurierung. Blick Richtung Nordwesten, Ende 1997.

Von April 1997 bis März 1998 erfolgte die Gesamtrestaurierung mit kleineren Umbauten (Architekt: Werner Guhl, Unterägeri). Die Wohnungen wurden dabei mit modernem Komfort ausgestattet. Die Gebäudehüllen sind

von innen her mit einer Wärmeisolation versehen und grösstenteils mit Holztäfer verkleidet worden. Das grössere Haus A erhielt neu anstelle der beiden bestehenden Treppen ein innenliegendes Treppenhaus, welches drei horizontal aufgeteilte Wohnungen erschliesst. Die beiden vorhandenen Kachelöfen im Erdgeschoss wurden instand gesetzt, wobei einer davon im ersten Obergeschoss neu aufgebaut wurde. Das kleinere Gebäude B enthält zwei Wohnungen, wobei die obere wie vorher über die Laube erschlossen wird und auf zwei Geschosse verteilt ist. Die Holzfassaden wurden gereinigt und mit neuen Fenstern und Fensterläden versehen (Abb. 13). Die innere Ausstattung besteht über der Isolation aus neuem Täfer, Böden und Decken sind, bedingt durch Vorgaben der Statik und des Trittschalles, als Vollholzschicht ausgeführt. 1999 wird auch das Wasch- und Brennhaus restauriert und als Wohnung umgenutzt.
