Artikel: Zwei Häuser - ein Zimmermann? : Bauuntersuchungen in Zweieren

Autor: Rothkegel, Rüdiger / Höfliger, Erwin

Zwei Häuser – ein Zimmermann?

Bauuntersuchungen in Zweieren

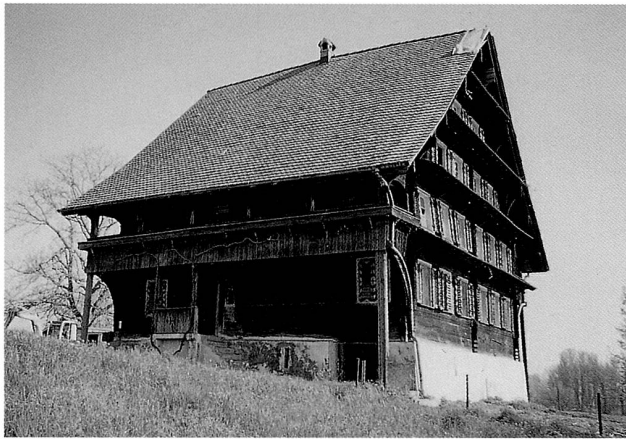
Abb. 2
Zweieren, Haus A. Südliche Giebelseite und westliche Traufseite.
Zustand 1997, während der Renovierung.

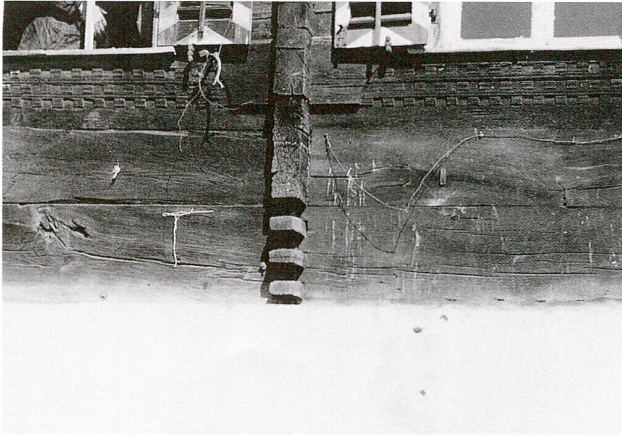
Direkt aufliegend folgt über diesem Mauerwerk ein Schwellenkranz aus Eiche, dessen Eckverbindungen durch dreizungige Schwellenschlösser gesichert sind (Abb. 4).⁸ Auf diesem fusst die aufgehende Holzkonstruktion, die überwiegend in Blockbautechnik errichtet ist. Besonders der südliche Giebel ist komplett in dieser Technik gebaut. Dabei fällt auf, dass nur die aus Eichenholz erstellten Bereiche im Erdgeschoss sowie in der westlichen Hälfte des

Abb. 4
Zweieren, Haus A. Südliche Giebelseite, mittlerer Teil. Kellersockel und Schwellenkranz des Blockbaus (um 1580), gesichert durch ein dreizungiges Schwellenschloss. Unterhalb der Fenster sind die hier grossflächig erhaltenen Zahnfriese des Kernbaus zu sehen.

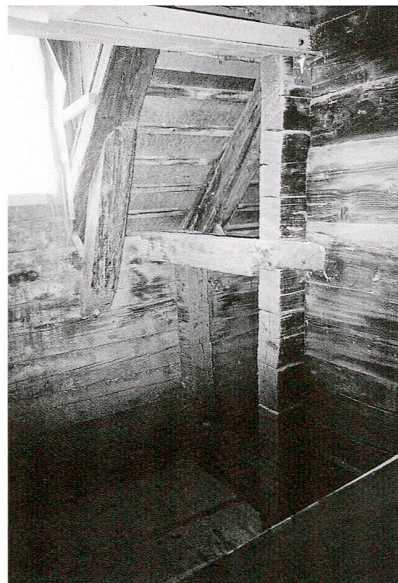
Abb. 7 (rechts)
Zweieren, Haus A. Westliche Traufseite. Laubendecke und Kniestock. Sekundäre Stabilisierung oberhalb der entfernten Kniestockwand.

Im Obergeschoss standen im Originalzustand (Einzelhaus für nur eine Wohnpartei) vier Räume zur Verfügung, die an den Seiten eines giebelparallelen Mittelganges angeordnet waren. Grössere Eingriffe jüngerer Zeitstellung in die Bausubstanz sind auch für den Dachbereich zu verzeichnen. Hier lassen aber u.a. neue Treppenanlagen keine detaillierten Aussagen zur originalen Konstruktion mehr zu. Weitere umfangreiche Veränderungen erfolgten im Bereich der Hausecken. Dies liegt in der Tatsache begründet, dass Haus A über besonders hohe Kniestöcke verfügt,¹¹ was ganz offensichtlich zu statischen Problemen im Bereich der Hausecken führte; auf entsprechende Reparaturen im Obergeschoss, die dadurch notwendig wurden, haben wir bereits hingewiesen. Um einem Herausdrücken der Kniestockwände entgegenzuwirken, fügte man nachträglich Sicherungskonstruktionen ein, die verschiedentlich erhalten sind; teilweise wurden – vielleicht aus demselben Grund – Bereiche der Kniestockwände gänzlich entfernt (Abb. 7).

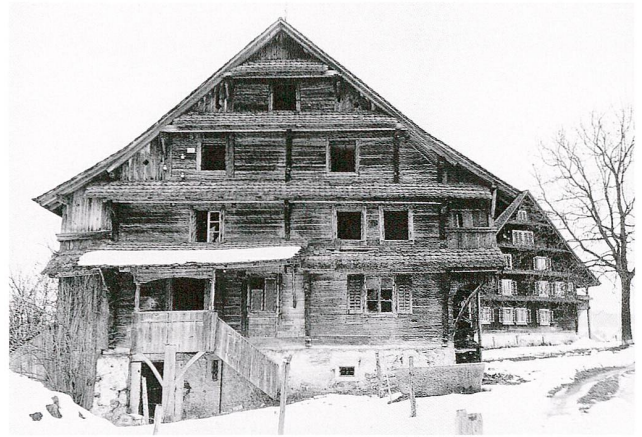
Abb. 8
Zweieren, Haus B. Nördliche Giebelseite. In den beiden Dachgeschossen erkennt man Elemente in Bohlen-Ständer-Technik. Im Hintergrund rechts ist Haus A zu sehen. Zustand 1977.

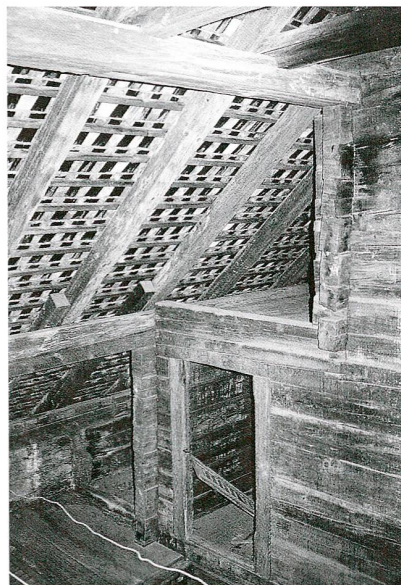
Abb. 10
Zweieren, Haus B. Dachraum, Blick Richtung Südosten. Die Dachkonstruktion liegt ohne eigentlichen Stuhl direkt auf der Blockwand auf. Zustand 1987.

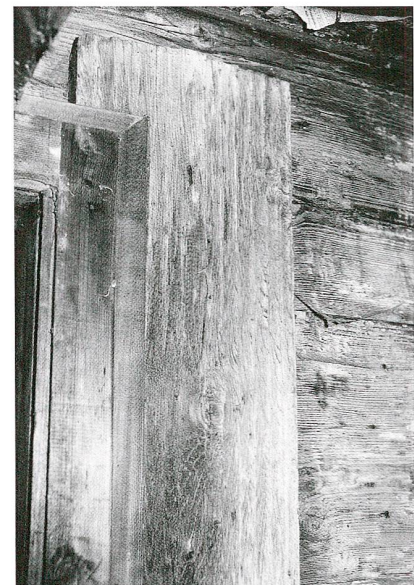
Abb. 11
Zweieren, Haus B. Östliche Traufseite. Kannelierter Pfosten der originalen Eingangstür. Zustand 1987.

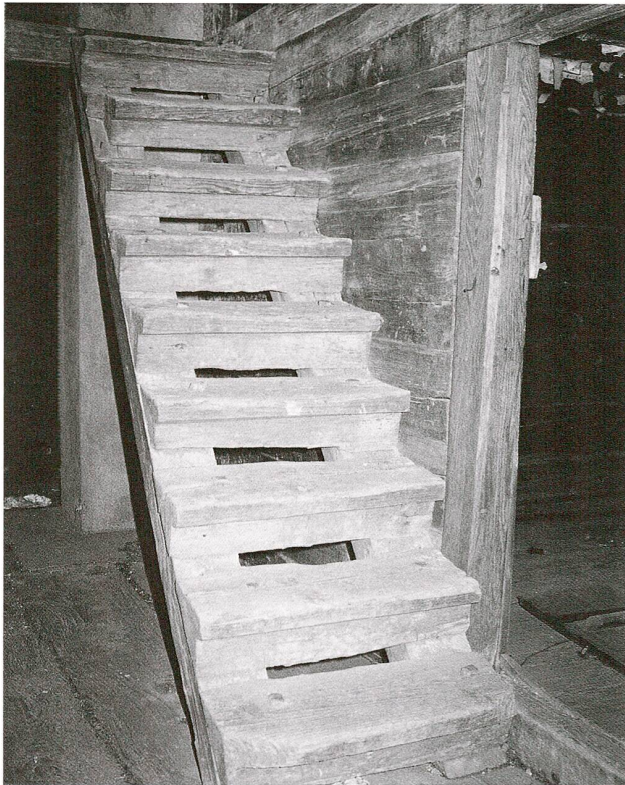
Abb. 12
Zweieren, Haus B. Blocktreppe zwischen den beiden Dachgeschossen.
Zustand 1987.

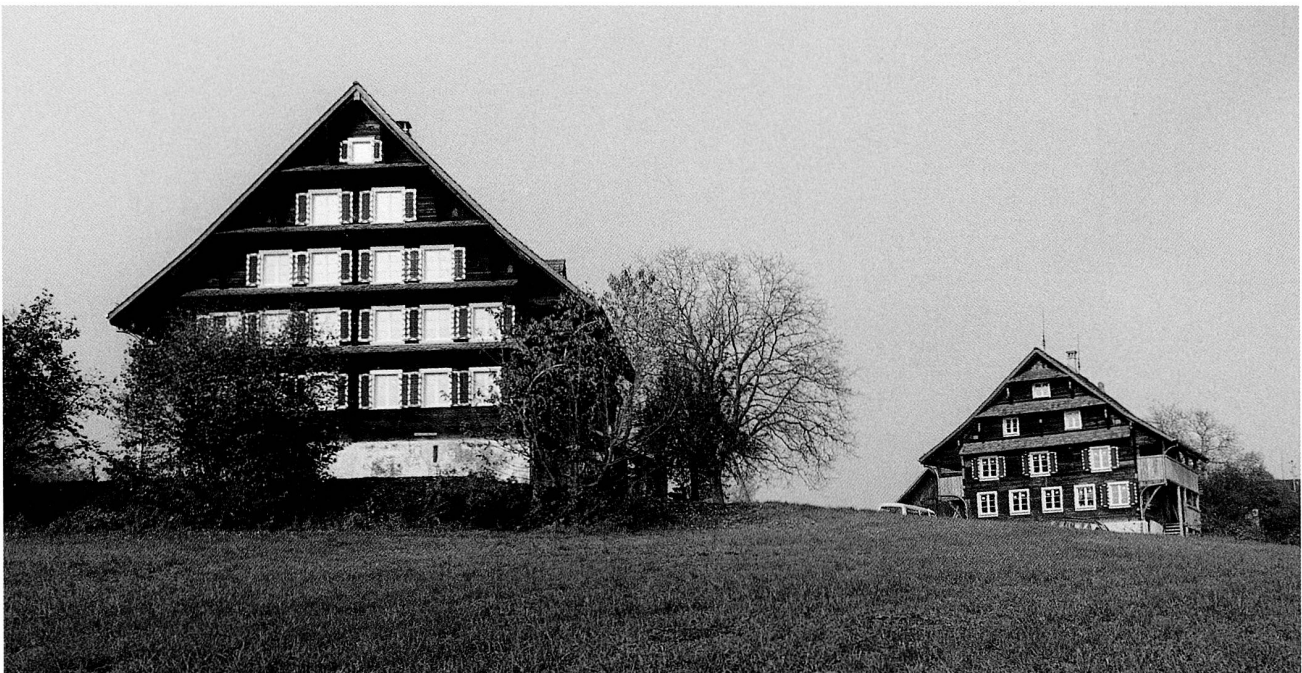
Abb. 13

Zweieren. Die Häuser A (links) und B nach der Restaurierung. Blick Richtung Nordwesten, Ende 1997.

Von April 1997 bis März 1998 erfolgte die Gesamtrestaurierung mit kleineren Umbauten (Architekt: Werner Guhl, Unterägeri). Die Wohnungen wurden dabei mit modernem Komfort ausgestattet. Die Gebäudehüllen sind

von innen her mit einer Wärmeisolation versehen und grösstenteils mit Holztäfer verkleidet worden. Das grössere Haus A erhielt neu anstelle der beiden bestehenden Treppen ein innenliegendes Treppenhaus, welches drei horizontal aufgeteilte Wohnungen erschliesst. Die beiden vorhandenen Kachelöfen im Erdgeschoss wurden instand gesetzt, wobei einer davon im ersten Obergeschoss neu aufgebaut wurde. Das kleinere Gebäude B enthält zwei Wohnungen, wobei die obere wie vorher über die Laube erschlossen wird und auf zwei Geschosse verteilt ist. Die Holzfassaden wurden gereinigt und mit neuen Fenstern und Fensterläden versehen (Abb. 13). Die innere Ausstattung besteht über der Isolation aus neuem Täfer, Böden und Decken sind, bedingt durch Vorgaben der Statik und des Trittschalles, als Vollholzschiene ausgeführt. 1999 wird auch das Wasch- und Brennhaus restauriert und als Wohnung umgenutzt.
