# Ein neues Kleid für alte Mauern

## Fassadensanierung am Kloster Maria Opferung in Zug

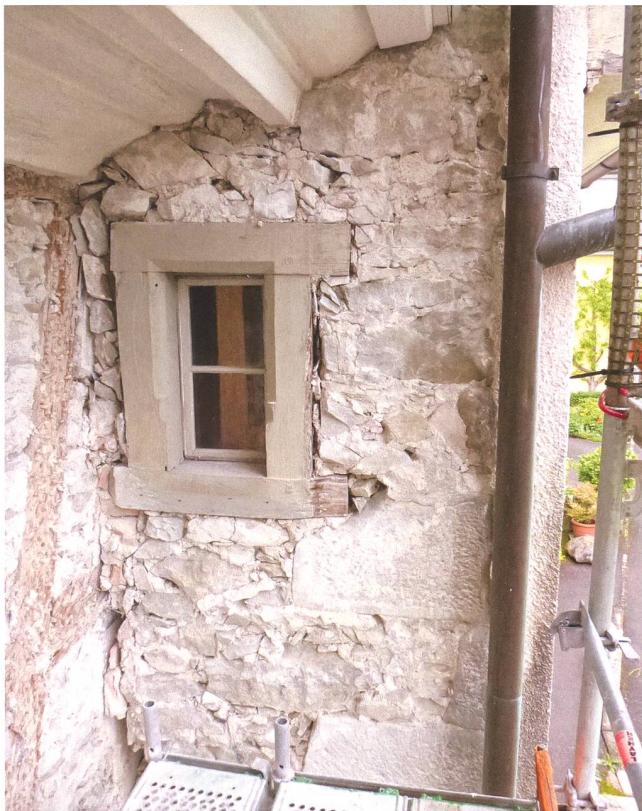
Abb. 6 Kloster Maria Opferung, Südfassade des Konventsgebäudes. Baunaht mit Werkstück und gotischem Fenstergewände.

Die unterschiedlichen Gebäudeteile liessen sich ohne den Verputz noch deutlicher ablesen. Wie zu erwarten war, zeigt sich an der Westfassade die Baunaht zwischen dem Konventsgebäude von 1608 und dem Nordwesttrakt von 1807. Direkt an der Baunaht in der Fassade des Konventsgebäudes findet sich ein grosser, zweigeschossiger Bereich, der im unteren Geschoss mit Kalksandstein und darüber mit Backstein geschlossen wurde. Eine Erklärung dafür ist noch ausstehend. Des Weiteren zeigt sich an der Südfassade die Baunaht zwischen dem alten Konventsgebäude und dem nur zwanzig Jahre jüngeren Trakt neben der Kirche (Abb. 6). Da der neue Trakt von 1626 leicht nach Süden vorspringt, wurde stumpf an die Fassade die Verlängerung der Aussenmauer angesetzt – und darunter läuft die Aussenmauer mit verputzten Füllungen und Bemalung bis zur Ecke weiter. In diesem kurzen Mauerstück finden sich unter dem Dach zwei bemerkenswerte Bauteile, die zweitverwendet wurden: erstens ein sauber gearbeitetes Werkstück im Unterschied zum übrigen Bruchsteingefüge, das wiederum an einer Ecke zurückgearbeitet wurde, um Platz für ein Fenster zu machen, und zweitens das erwähnte Fenster, dessen Holzgewände eine gotische Profilierung zeigt.

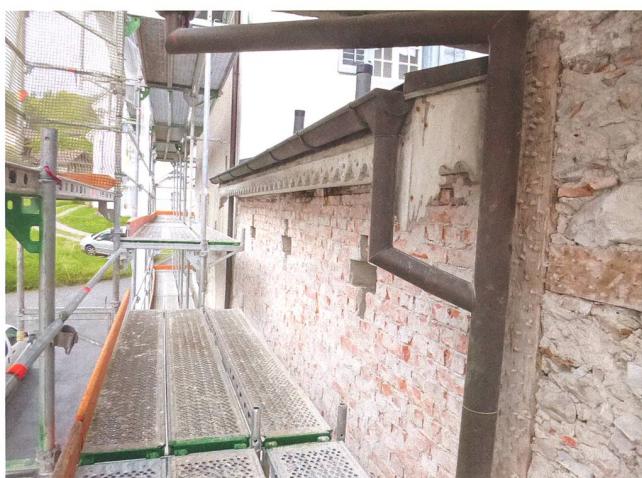
Abb. 7 Kloster Maria Opferung, Nordfassade. Baunaht.

Eine weitere, in der Literatur bisher noch nicht beschriebene Baunaht findet sich am Nordwesttrakt (Abb. 7) an der Nordfassade. Der niedrigere Gebäudeteil ist nicht in Bruchstein und Fachwerk – wie bei den angrenzenden Gebäuden – ausgeführt, sondern in Backstein. Wegen der unterschiedlichen Bauweise kann man davon ausgehen, dass dieser Bereich später errichtet wurde, sodass der Brunnenhof eine Zeit lang von aussen zugänglich war und wohl erst Mitte des 19. Jahrhunderts geschlossen wurde. Schwester Oberin Anna Nerlich berichtete mündlich, dass die Kinder vom Berg auf ihrem Schulweg zum Brunnen zum Trinken kamen, bevor der

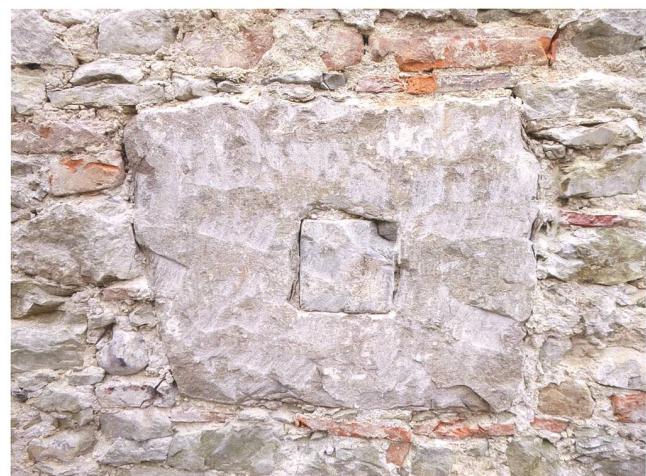
Abb. 9 Kloster Maria Opferung, Ostfassade des Gästehauses. Möglicherweise ist hier ein sogenanntes Sakrarium in Zweitverwendung (Spolie) als Bruchstein vermauert.

Zuletzt ist noch ein kurioser Befund auf der Ostfassade zu erwähnen (Abb. 9). Unterhalb der untersten Fensterreihe findet sich ein grösserer rechteckiger Stein mit rechteckiger Öffnung, die wiederum durch einen konisch zulaufenden Stein geschlossen wird. Der Verschlussstein ist jedoch keilförmig

wendig, die Stufen wurden gereinigt, frisch verfugt und optisch angeglichen. Die ostseitige freigelegte Steinplatte mit gegen das Gebäudeinnere konisch eingepasstem Verschlussstein (Sakrarium) wurde nur mit dem Skalpell und Mikrofeinstrahlgerät gereinigt und bleibt als vorerst nicht eindeutig interpretierbarer Zeuge der Baugeschichte auf Sicht.

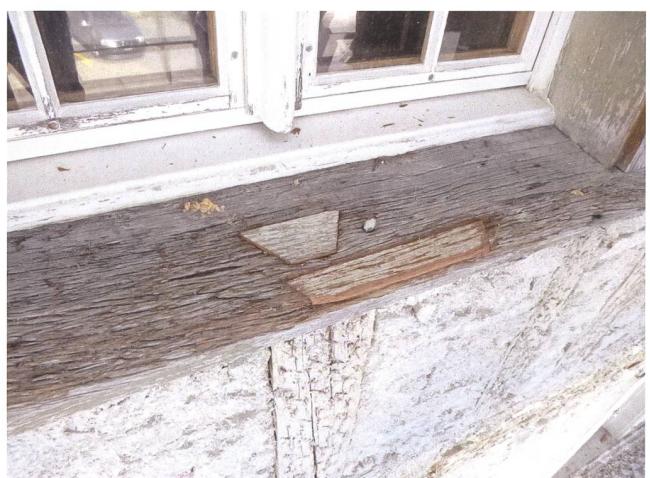
Abb. 10 Kloster Maria Opferung, Westfassade. Durch Metallhalterungen in der Fensterbank konnte Wasser eindringen und das Holz schädigen. Mit dem Stechbeitel wurde das zerstörte Holz soweit notwendig ausgenommen.

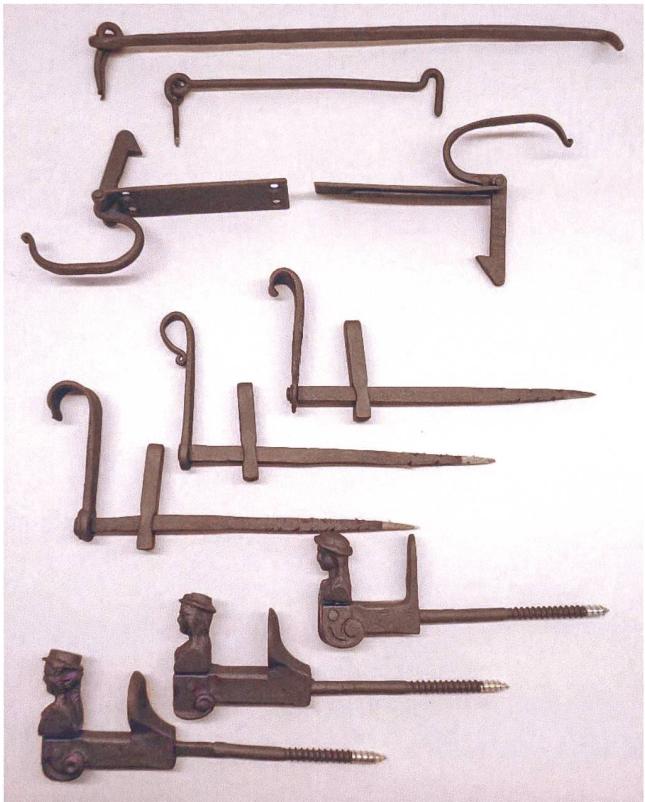
Abb. 11 Kloster Maria Opferung. Unterschiedliche Rückhalter und Beschlagteile der Fensterläden.

Die meisten Fenster stammten aus den 1980er Jahren, waren aber noch nutzbar und wurden daher nicht ausgetauscht, sondern nur neu gestrichen. Drei ältere Fenster aus der Zeit um 1800, möglicherweise sogar noch älter aus der Bauzeit, waren im Treppenhaus des Gästetraktes erhalten, jedoch nach aussen nicht als solche erkennbar, da von jüngeren Vorfesten verdeckt. Sie wurden instand gesetzt, und da das Treppenhaus nicht geheizt wird, konnte auf die Vorfesten verzichtet werden, sodass sich die feine Gliederung der historischen Fenster auch von aussen erkennen lässt. Die Jalousieläden, wohl um 1900 hergestellt, konnten instand gesetzt werden: Die Anstriche wurden abgeschliffen, die Läden soweit nötig repariert und mit einem Ölanstrich versehen. Die unterschiedlichen, teilweise sehr originellen Verschlussysteme und Beschläge konnten restauriert und wieder ihrer

Funktion zugeführt werden (Abb. 11). Auch die Dachuntersichten, teils aus Holz, teils aus Putz, konnten erhalten werden.

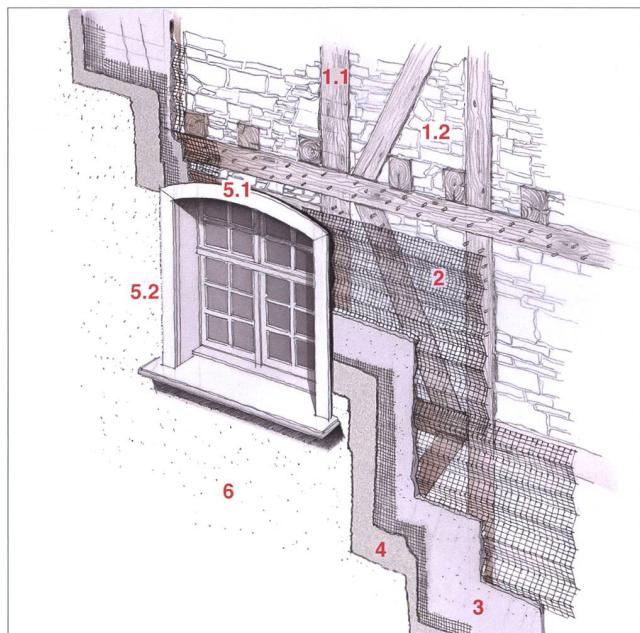
Abb. 12 Kloster Maria Opferung. Putzsystem und Anschlüsse der aktuellen Sanierung.

gefundenen gesamten Putzaufbaus bewegte sich im Bereich von 20 bis maximal 40 mm. Der Nass-in-Nass-Antrag in mehreren Durchgängen mit demselben Material ermöglichte das situative Ausgleichen der teilweise erheblichen Unebenheiten im Putzgrund. Ein aus feinen Quarzsanden (Korngrösse maximal 1 mm) und rein mineralischen Bindemitteln (Kalkhydrat) bestehender Kalkoberputz mit Gewebeeinlage ergänzt systemgegeben den Putzaufbau. Mit einer Druckfestigkeit von 1,6 bis 3 N/mm<sup>2</sup> bewegt sich das gewählte Putzsystem im Vergleich zu anderen gebräuchlichen Produkten im oberen Bereich und entsprach damit den Vorgaben (Abb. 12).

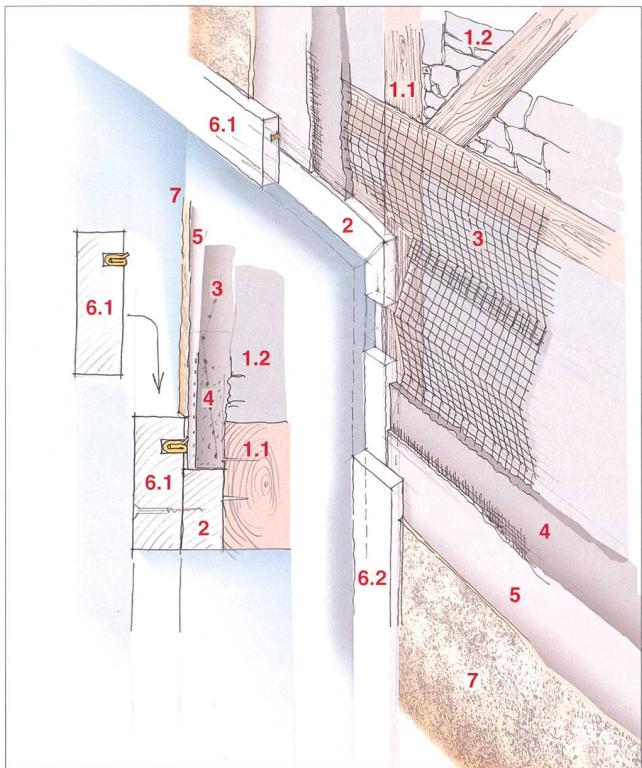
Abb. 13 Kloster Maria Opferung. Verwendung des Leinenbands im hölzernen Fenstergewände.

Um an der Fassade herunterlaufendes und hinter die horizontalen Holzaufdoppelungen der Fensterstürze gelangendes Wasser aufzufangen und durch langsame Abtrocknung wieder abzugeben, wurden neue Lösungen gesucht: In die Verkleidungsbretter eingelassene Nuten nehmen leicht asymmetrisch zusammengenähte Leinenbänder auf, wobei ein leichter Überstand der Bänder sich bei der Montage an den Verputz presst und das Wasser ins Band statt über die Fassade leitet. Diese textilen «Dichtungsbänder» dürften sich aufgrund ihrer Wasseraufnahm- und -abgabefähigkeit als effizienter und zudem als nachhaltiger (verrottungsfrei und ökologisch) erweisen als handelsübliche Produkte (Abb. 13).
