**Zeitschrift:** Jahrbuch vom Thuner- und Brienzersee  
**Herausgeber:** Uferschutzverband Thuner- und Brienzersee  
**Band:** - (1955)

# WIEDERHERSTELLUNG DES ROMANISCHEN KIRCHTURMS VON BRIENZ

CHRISTIAN FRUTIGER, ARCHITEKT, KÜSNACHT ZH.

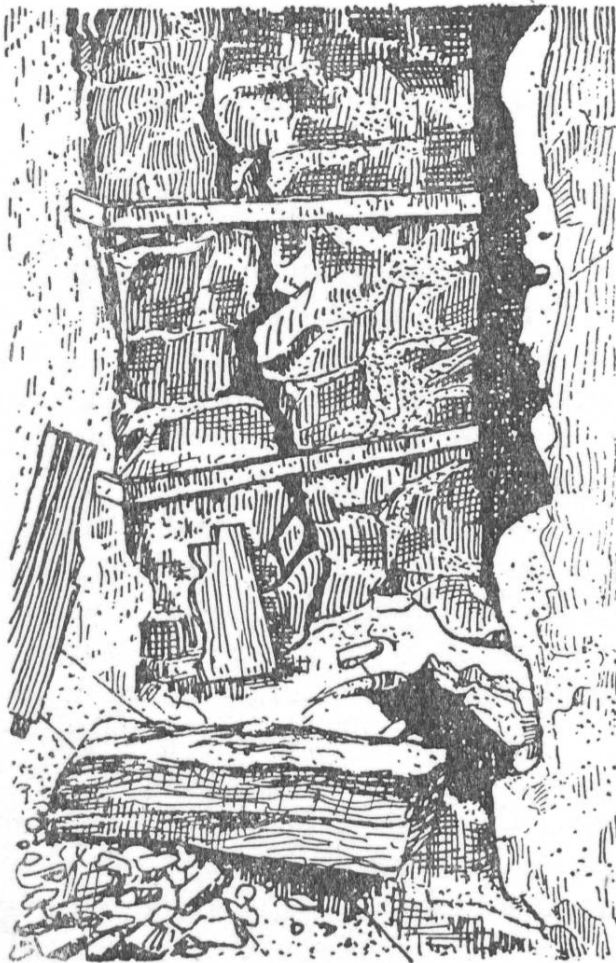
Vor dem Ausbruch der zugemauerten Fensteröffnungen mussten über den z. T. stark beschädigten Tuffsteinbögen und zur Befestigung des durch senkrechte Risse gefährdeten Mauerwerks armierte Betonschwellen und im obersten Turmgeschoss ein durchgehender Betonkranz eingelassen werden. Der nachfolgende Ausbruch der zugemauerten Fensteröffnungen wurde für alle Beteiligten zu einem geradezu spannenden Ereignis und es waren für

Fensteröffnung mit längsgerissenem Mauerwerk  
mit Bandeseisen notdürftig zusammengehalten,  
nach der Wiedereröffnung

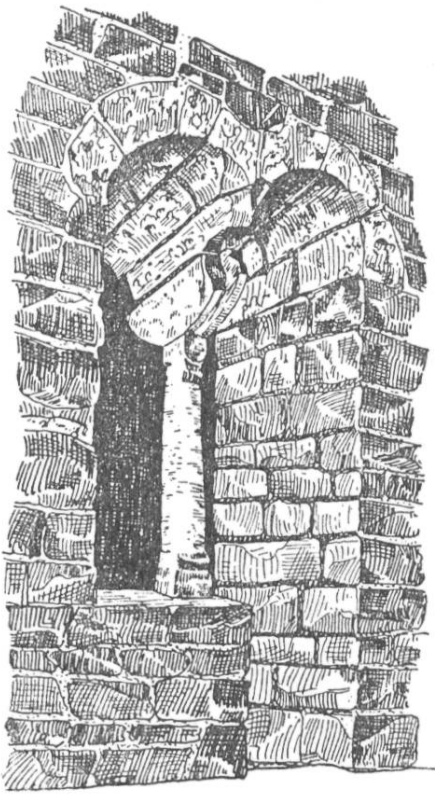
Halber Mühlstein als Sattelstein,  
linke Hälfte früher angemauert

Besonders reizvoll war die Entdeckung eines halben Mühlsteins, der über der Türöffnung, die vom Turm zum Kirchendachstuhl führt, als Sattelstein dient. Er besteht aus einem harten, feinkörnigen Material und stammt sehr wahrscheinlich aus der noch heute am nahen Mühlebach gelegenen Mühle, die offenbar schon zur Zeit der Erbauung des Kirchturms zu Beginn des 13. Jahrhunderts bestanden hat. Seine glattgeschliffene, von feinen Rillen durchzogene Lauffläche zeugt von vieljähriger Benutzung in der alten Mühle. Dieser Mühlstein erfüllt seine neue Aufgabe, die Mauerlast auf die Säule zu übertragen, noch besser als die andern Sattelsteine, da sein Querschnitt an den tragenden Enden langsamer abnimmt.

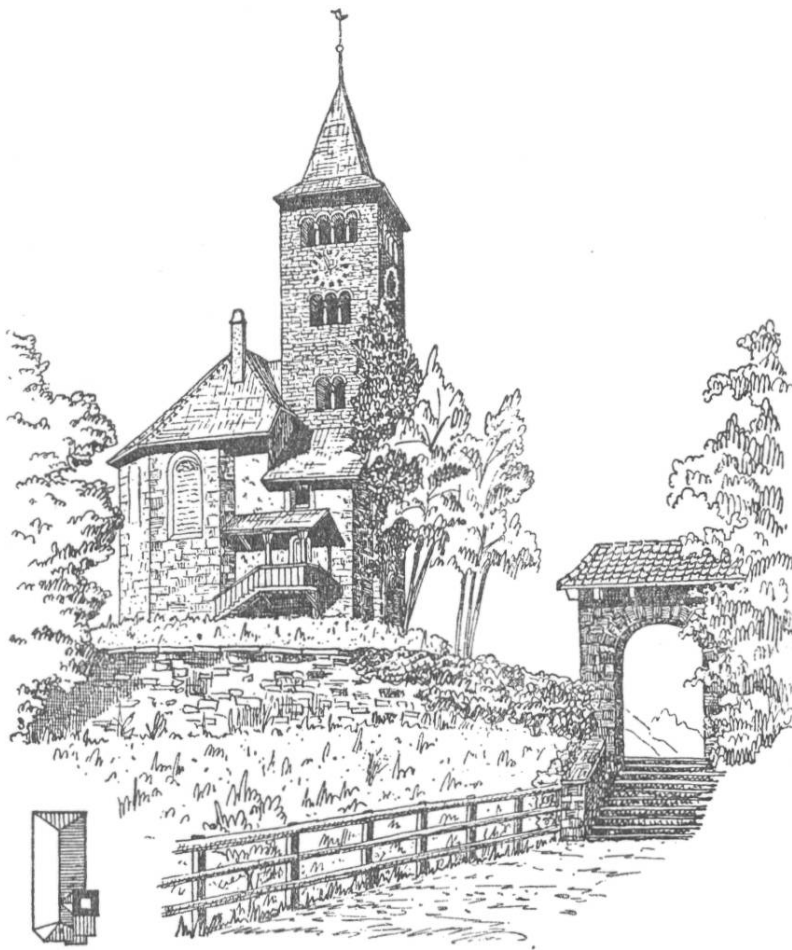
Bestehender Zustand  
mit verschobenem  
Chordach

Vor der Ueberhöhung des Kirchenschiffes und Erstellung des steilen Daches muss der prächtige Turm die kleine romanische Kirche eindrucksvoll überragt haben. In Anpassung an das hohe Kirchendach sollte der bestehende Turmhelm höher geführt und die Bedachung geändert werden; vor allem aber wären die mit Blech abgedeckten Gräte durch Firstziegel zu ersetzen. — Eine wesentliche Verbesserung des Anblicks der Kirche von der Dorfseite her könnte, nach Ansicht des Schreibenden, durch die Anpassung des Daches des gotischen Chors an die bestehende Grundrissform erreicht werden. Die geradlinige Weiterführung des Kirchendachfirstes über das seitlich verschobene Chor bewirkt über diesem auf der Ostseite zwangs-

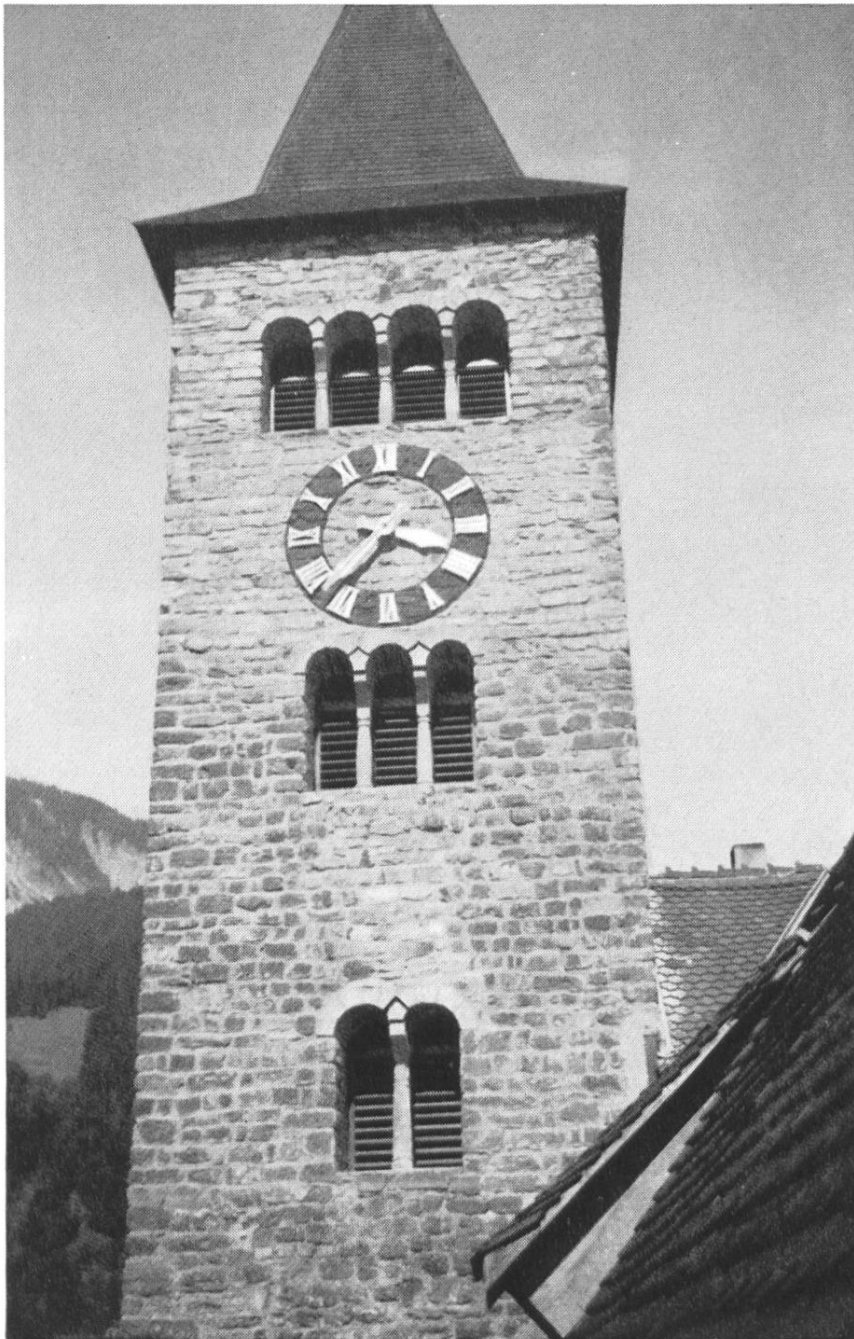
Bei den Ausbrucharbeiten wurde immer deutlicher erkennbar, dass zu verschiedenen Zeiten Blitzschläge an den Fensterbögen Schäden verursacht und zum Teil grössere Fensterpartien zerstört haben. An der Nord- und der Westseite des Turmes wurden selbst die gemauerten Fensterlaibungen der Turmecken teilweise demoliert. Aus diesem Grunde werden alle drei übereinander liegenden Fenster der im Bilde gezeigten Turmseite vollständig zugemauert worden sein. Dass die Sicherungsarbeiten jeweils schnell ausgeführt worden sind, beweist die Auf-

Kirchturm Brienz. Westseite. Hier waren sämtliche Fenster zugemauert. Die Pfeiler und Bögen der oberen zwei Öffnungen mussten neu erstellt werden.  
Uhrziffern vergoldet, einzeln aufgesetzt, Grund grau bemalt.

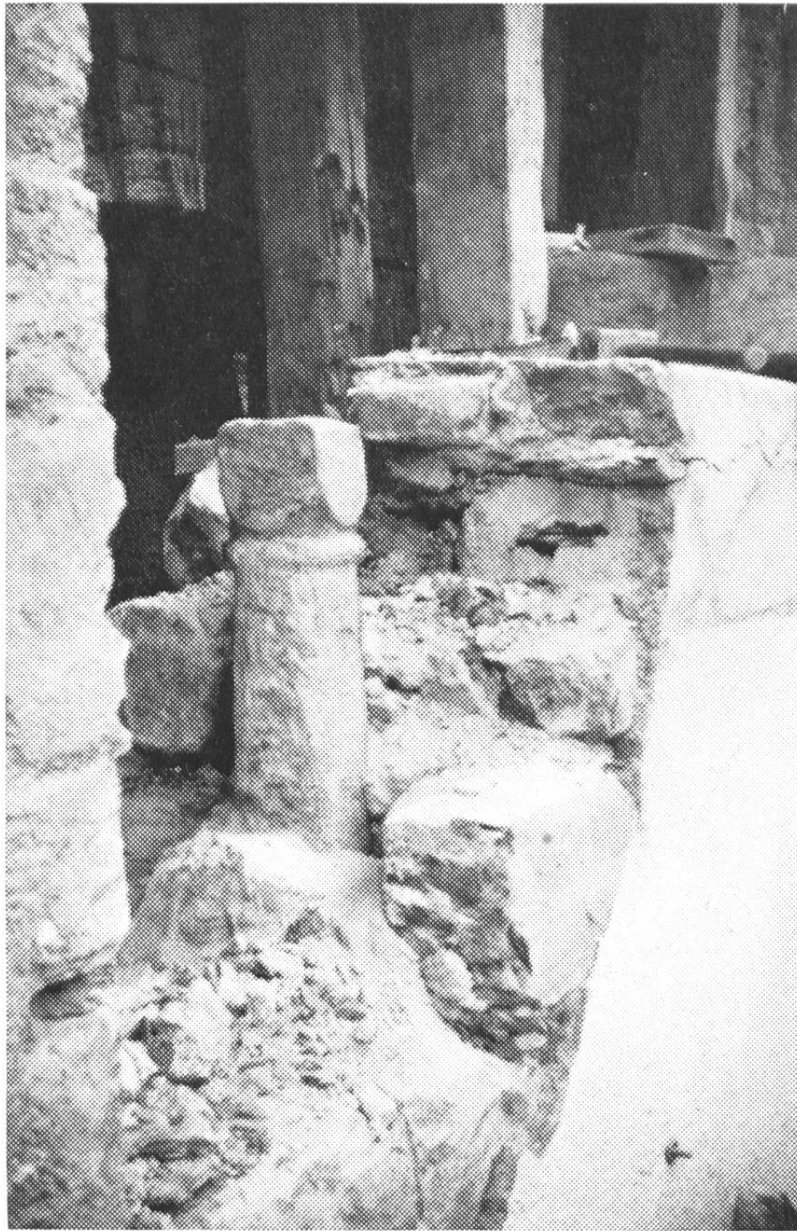
Vierteiliges Fenster (Seeseite) Mauerausbruch

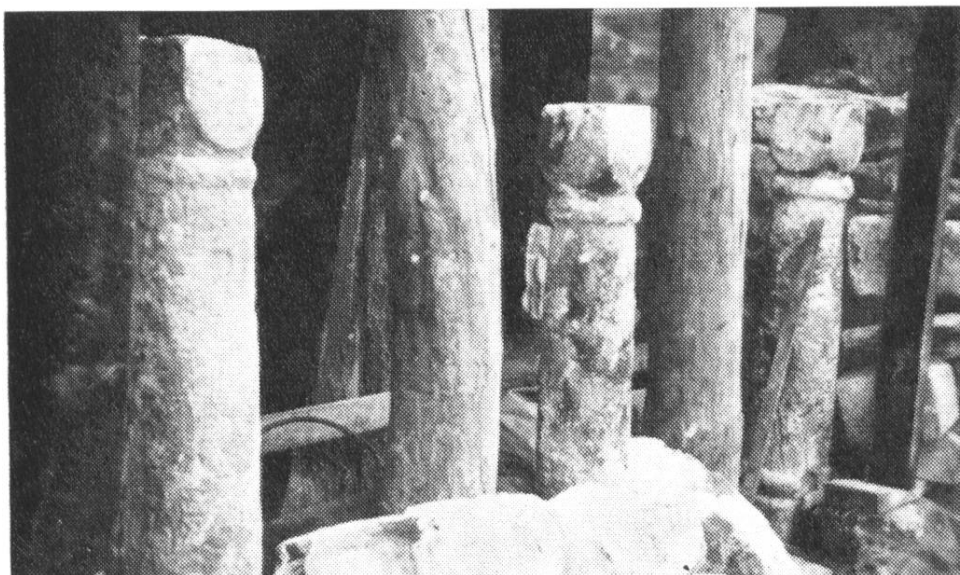
Vierteiliges Fenster (Seeseite): am alten Standort stehende Säulen

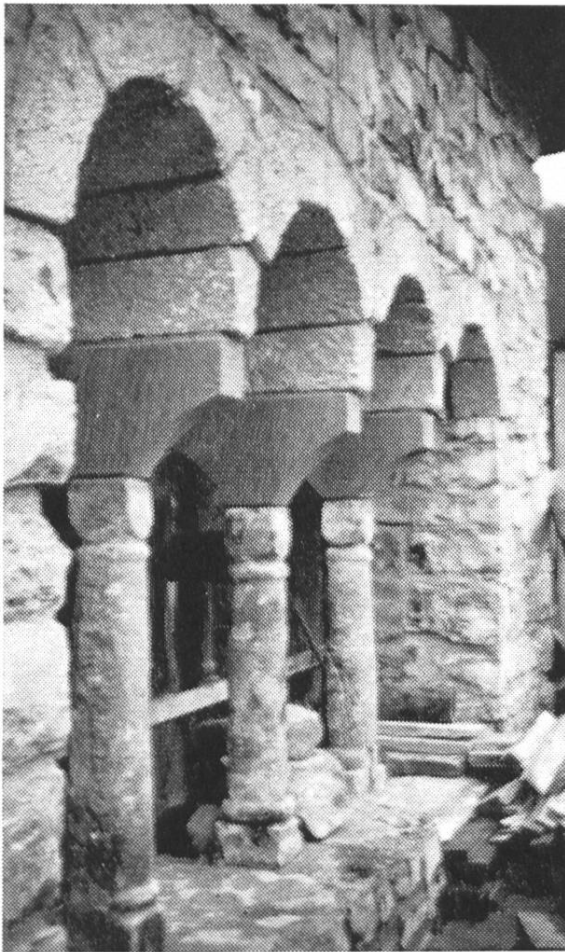
Seeseitiges Fenster mit den alten Säulen,  
Sattelsteine und Tuffsteinbögen neu

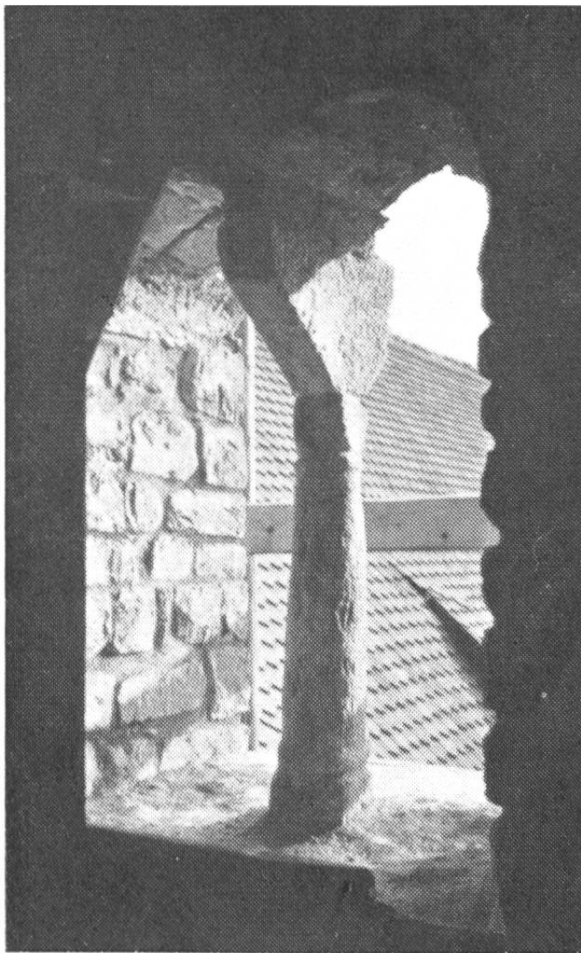
Normalerweise setzen die Halbkreisbögen der Fenster auf der Höhe der Sattelsteine an. Bei einem der Doppelfenster aber liegt die Oberkante des abnormal hohen Sattelsteines etwa 10 cm höher als die seitlichen Bogenansätze auf den gemauerten Fensterlaibungen, weshalb sich unsymmetrische Bögen ergeben. Solche Unregelmässigkeiten kommen bei romanischen Bau- teilen häufig vor, stören aber das Gesamtbild in keiner Weise. Aus diesem Grunde wurde der z. T. beschädigte Stein nur geflickt und nicht ersetzt, was billiger gewesen wäre.

Hoher Sattelstein im untersten  
Fenstergeschoss

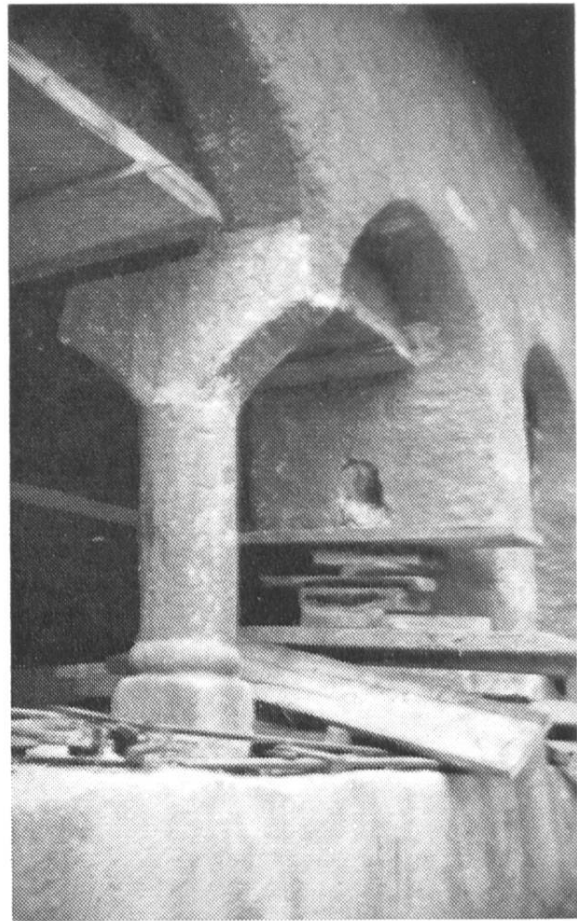
Romanischer Säulenrest,  
Basis auf Höhe der alten Kapitelle
