**Zeitschrift:** Jahrbuch vom Thuner- und Brienzersee  
**Herausgeber:** Uferschutzverband Thuner- und Brienzersee  
**Band:** - (1965)

**Artikel:** Der Felssturz bei Niederried  
**Autor:** Furrer, Heinrich  
**DOI:** <https://doi.org/10.5169/seals-1096639>

## Der Felssturz bei Niederried

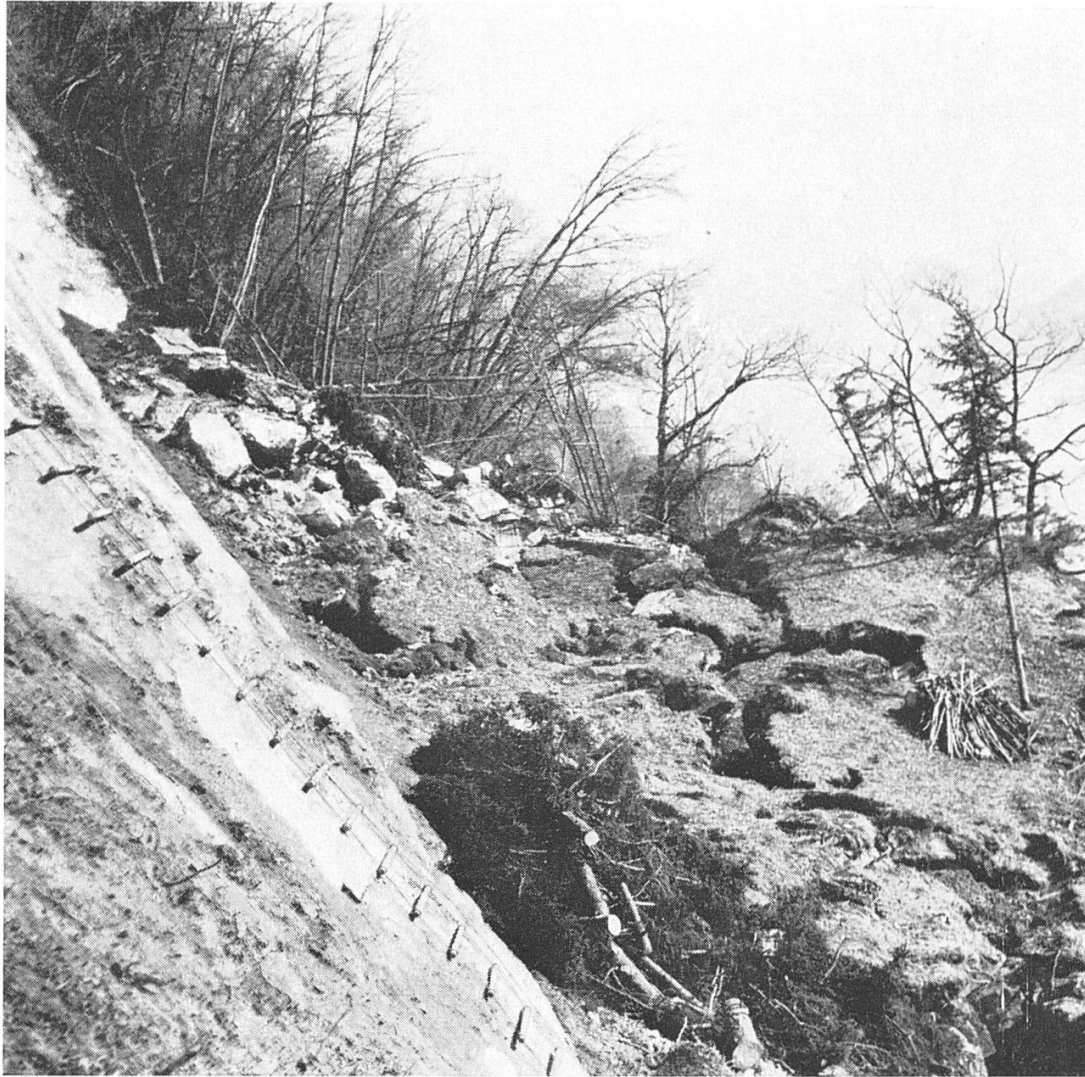
### Felssturz bei Niederried

wenige Tage nach dem Absturz. Die Strickleiter liegt auf der Abrutschfläche. Blick  
seitwärts auf die aufgespaltene, abgerutschte Masse des obersten Kieselkalk-  
komplexes von Südwesten

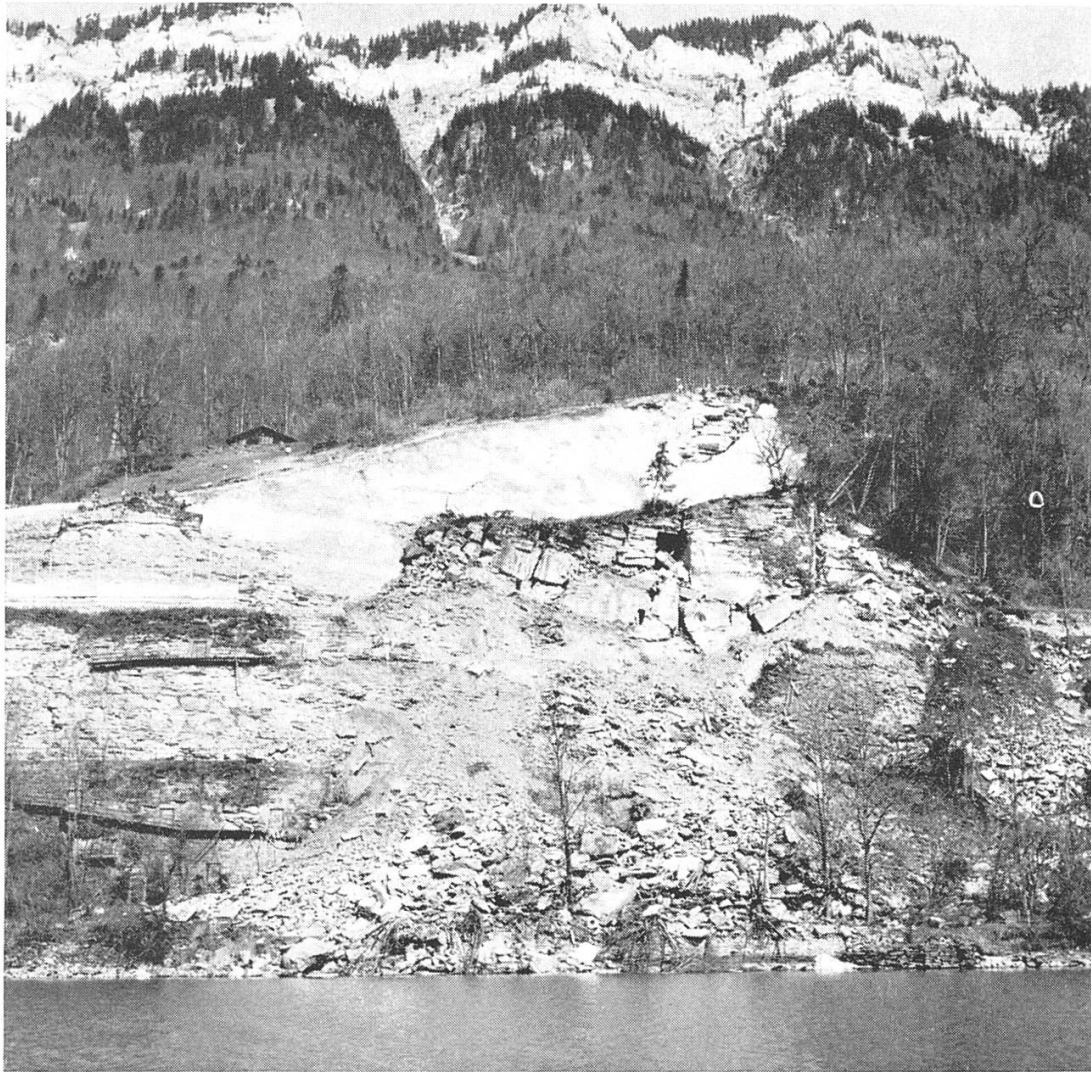
### Felssturz bei Niederried

einige Tage nach dem Absturz, vom Brienersee aus gesehen. Beidseitig sind noch Teile von Straße und Bahn sichtbar

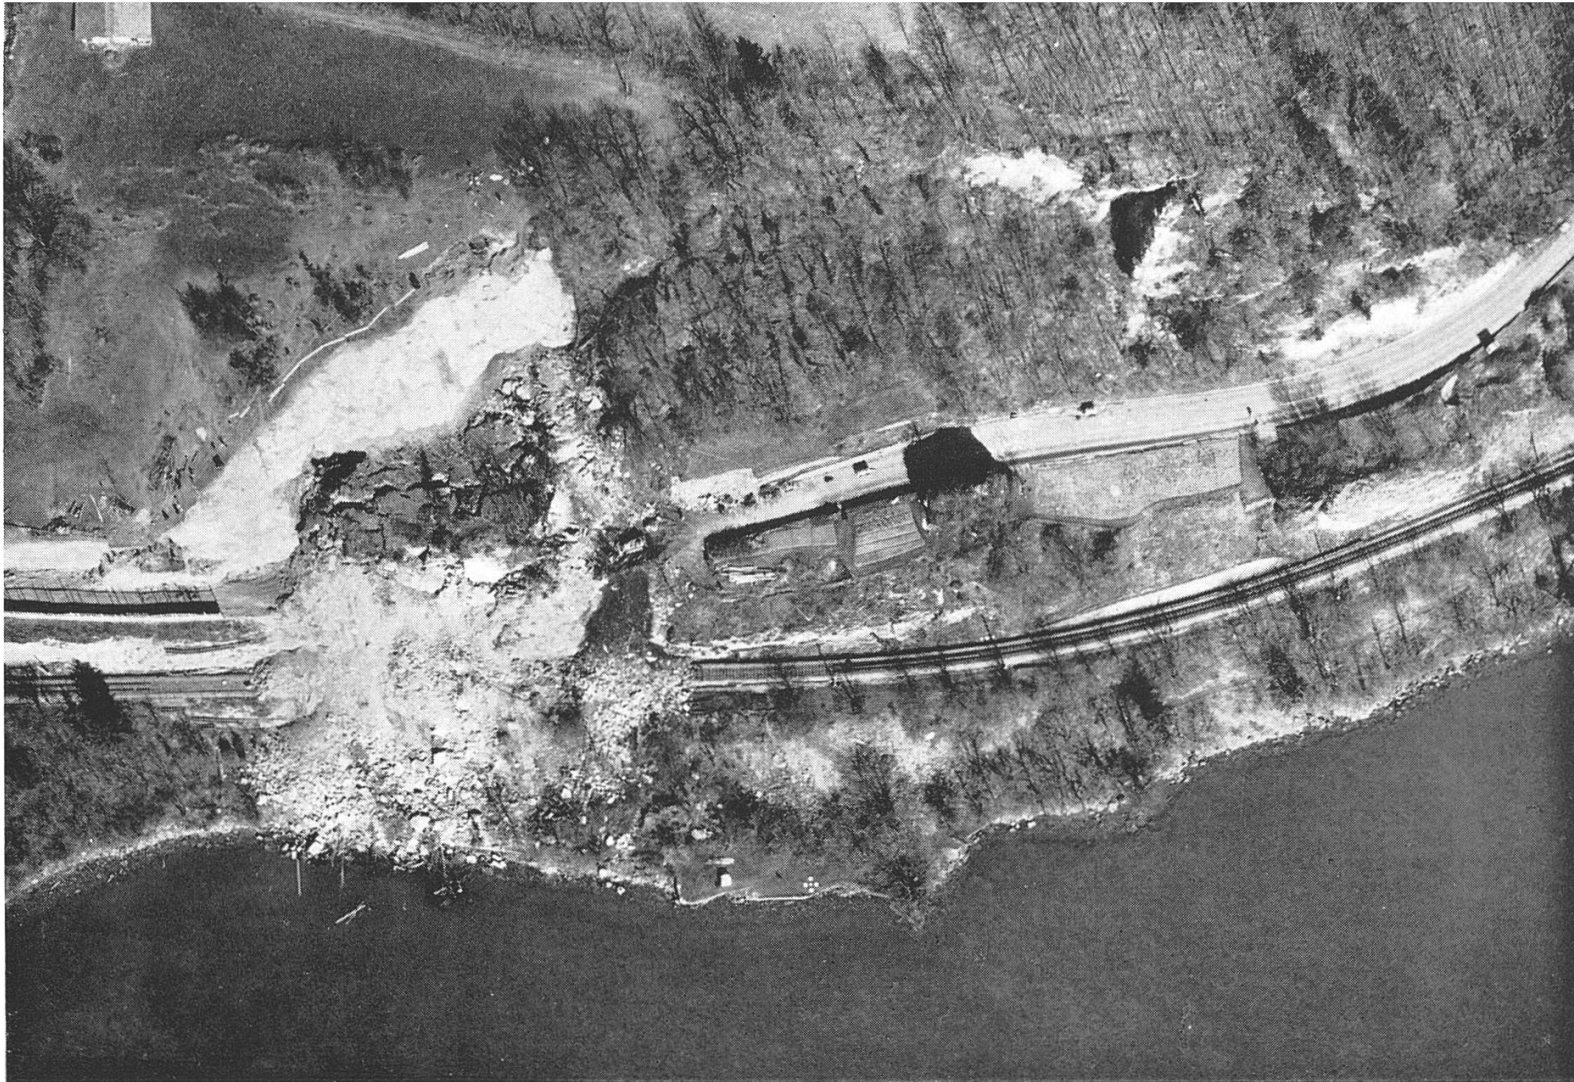
Blick auf das Rutschgebiet aus der Vogelschau, drei Tage nach dem Absturz  
Sichtbar sind Bahn und Straße beiderseits der Absturzmasse

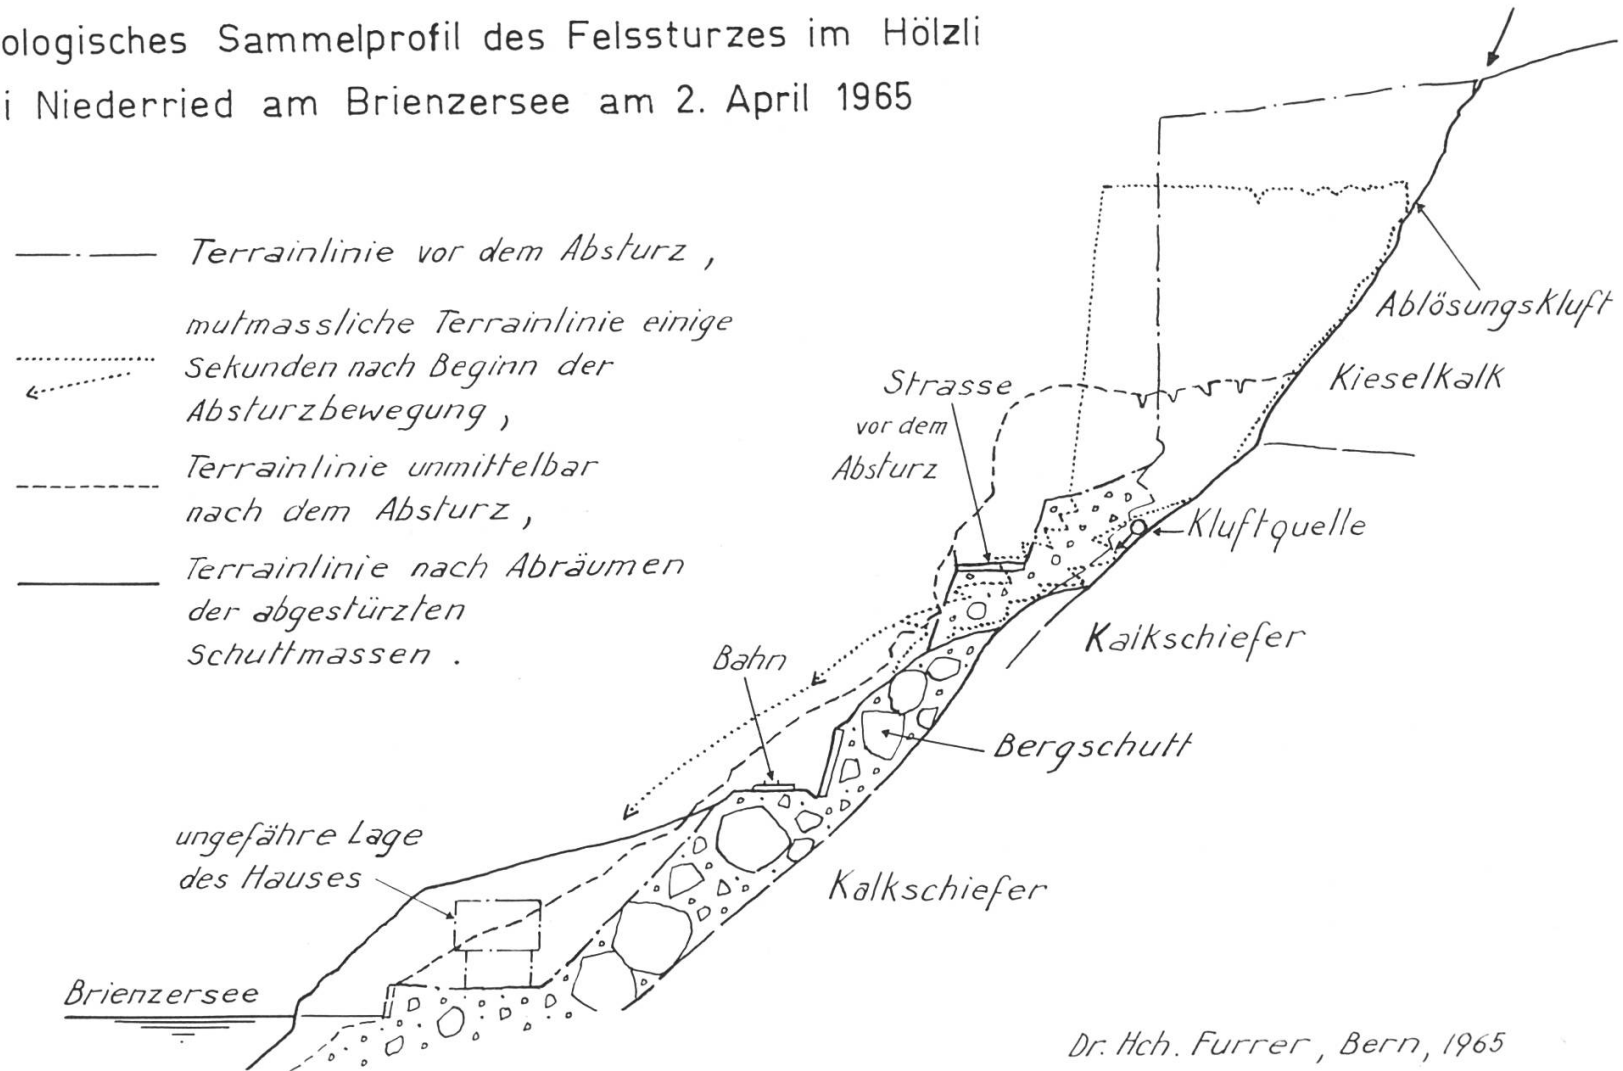
Geologisches Sammelprofil des Felssturzes im Hölzli  
bei Niederried am Brienersee am 2. April 1965

*Der Felssturz vom 2. 4. 1965 erfolgte somit durch Zusammenbruch und Ausknicken der Kalkschieferstütze unter der Last des darüberliegenden abgelösten Kieselkalkkomplexes auf der Höhe der Straße beim Couloir nordöstlich des «Kamins».*
