Artikel: Unfälle mit Mineralölen : Beispiele aus der Praxis der in Grundwassergebieten nach Ölversickerungen getroffenen Massnahmen
Autor: Schmassmann, Hansjörg
DOI: <https://doi.org/10.5169/seals-195945>

Unfälle mit Mineralölen

Beispiele aus der Praxis der in Grundwassergebieten nach Ölversickerungen getroffenen Massnahmen

VON HANSJÖRG SCHMASSMANN*

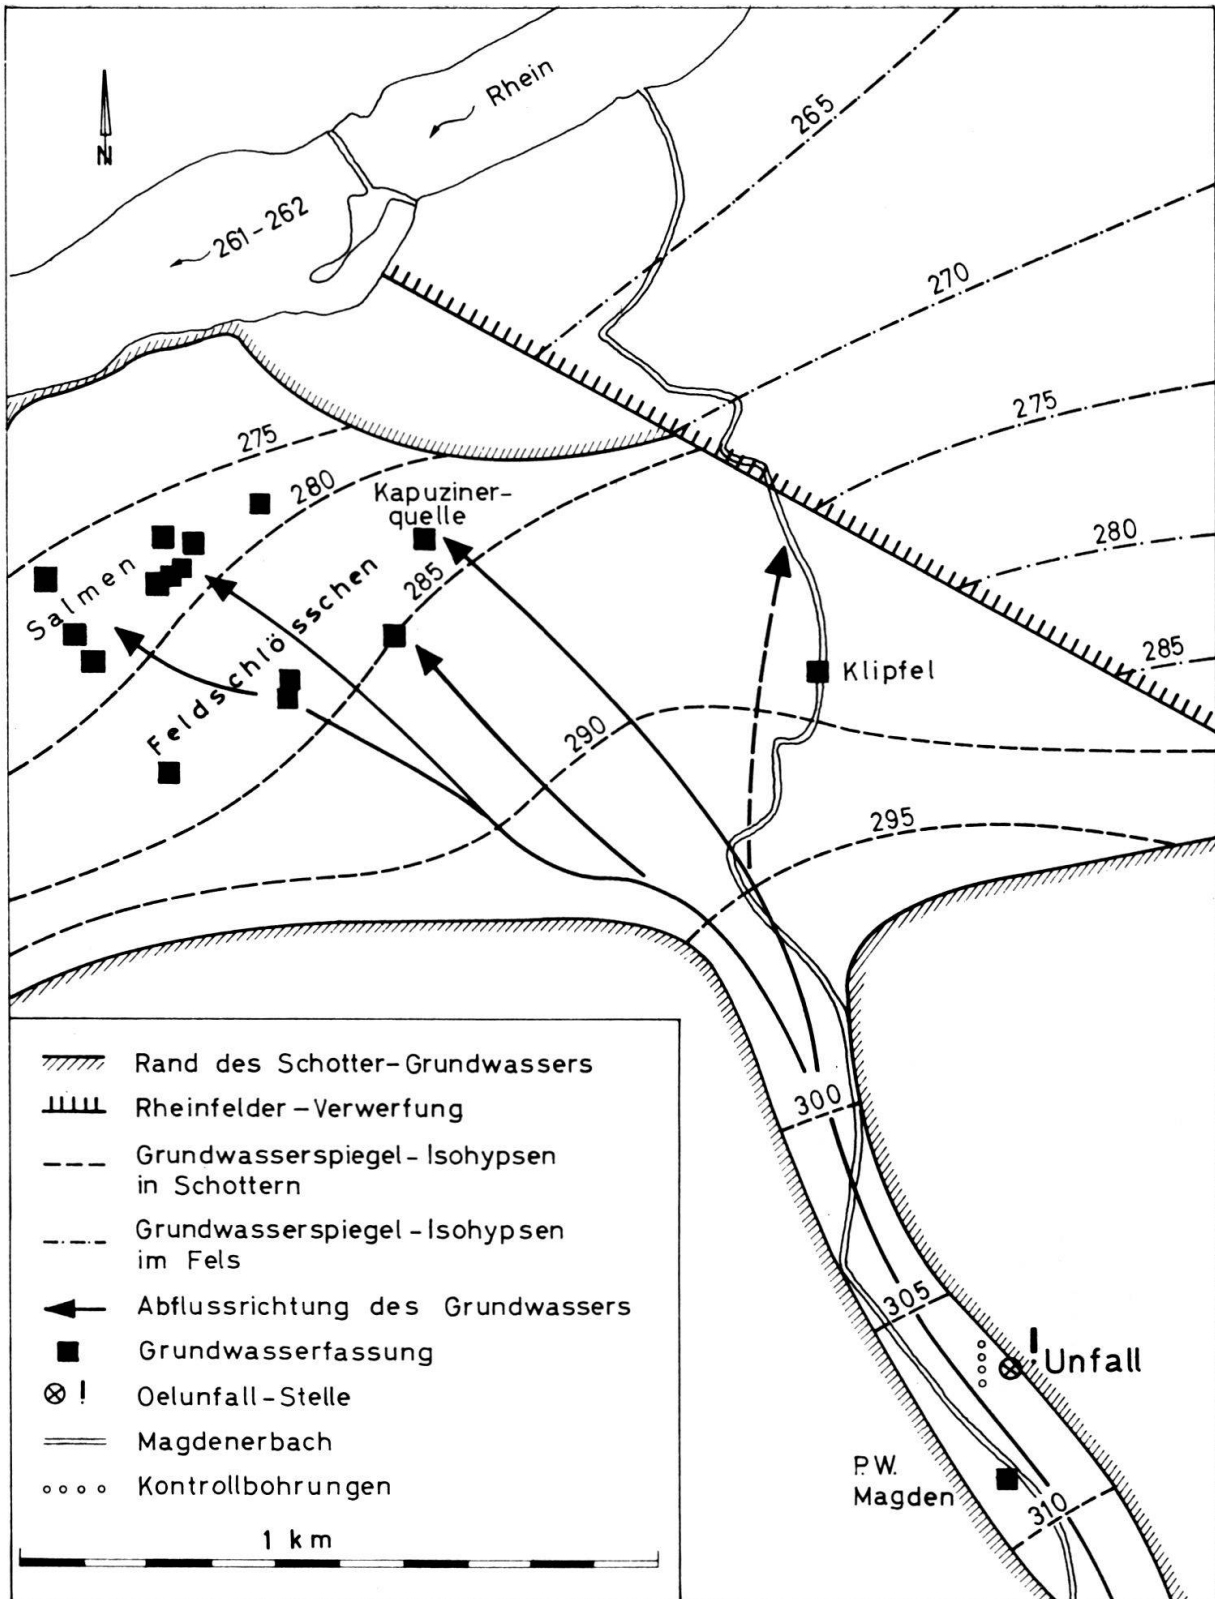
Am Abend des Unfalltags ergab die Beurteilung der hydrologischen Situation, dass die Unfallstelle über dem rechten Rand des Grundwasserstromes lag, der in der mit Schottern aufgefüllten eiszeitlichen Rinne des Magdenerbaches abfliesst. Da das Öl rasch in eine grosse Tiefe eingedrungen war, musste mit der Möglichkeit gerechnet werden, dass es den Grundwasserstrom erreichen werde.

Das Pumpwerk der Gemeinde Magden, mit dem der Grundwasserstrom genutzt wird, liegt 170 m schräg talaufwärts der Unfallstelle. Obwohl die geologisch-hydrologischen Verhältnisse nicht genau bekannt waren, war aufgrund der Erfahrungen aus ähnlichen Gebieten praktisch auszuschliessen, dass das Grundwasser von der Unfallstelle

Fig. 1: Ölunfall Magden. Hydrologische Situation.

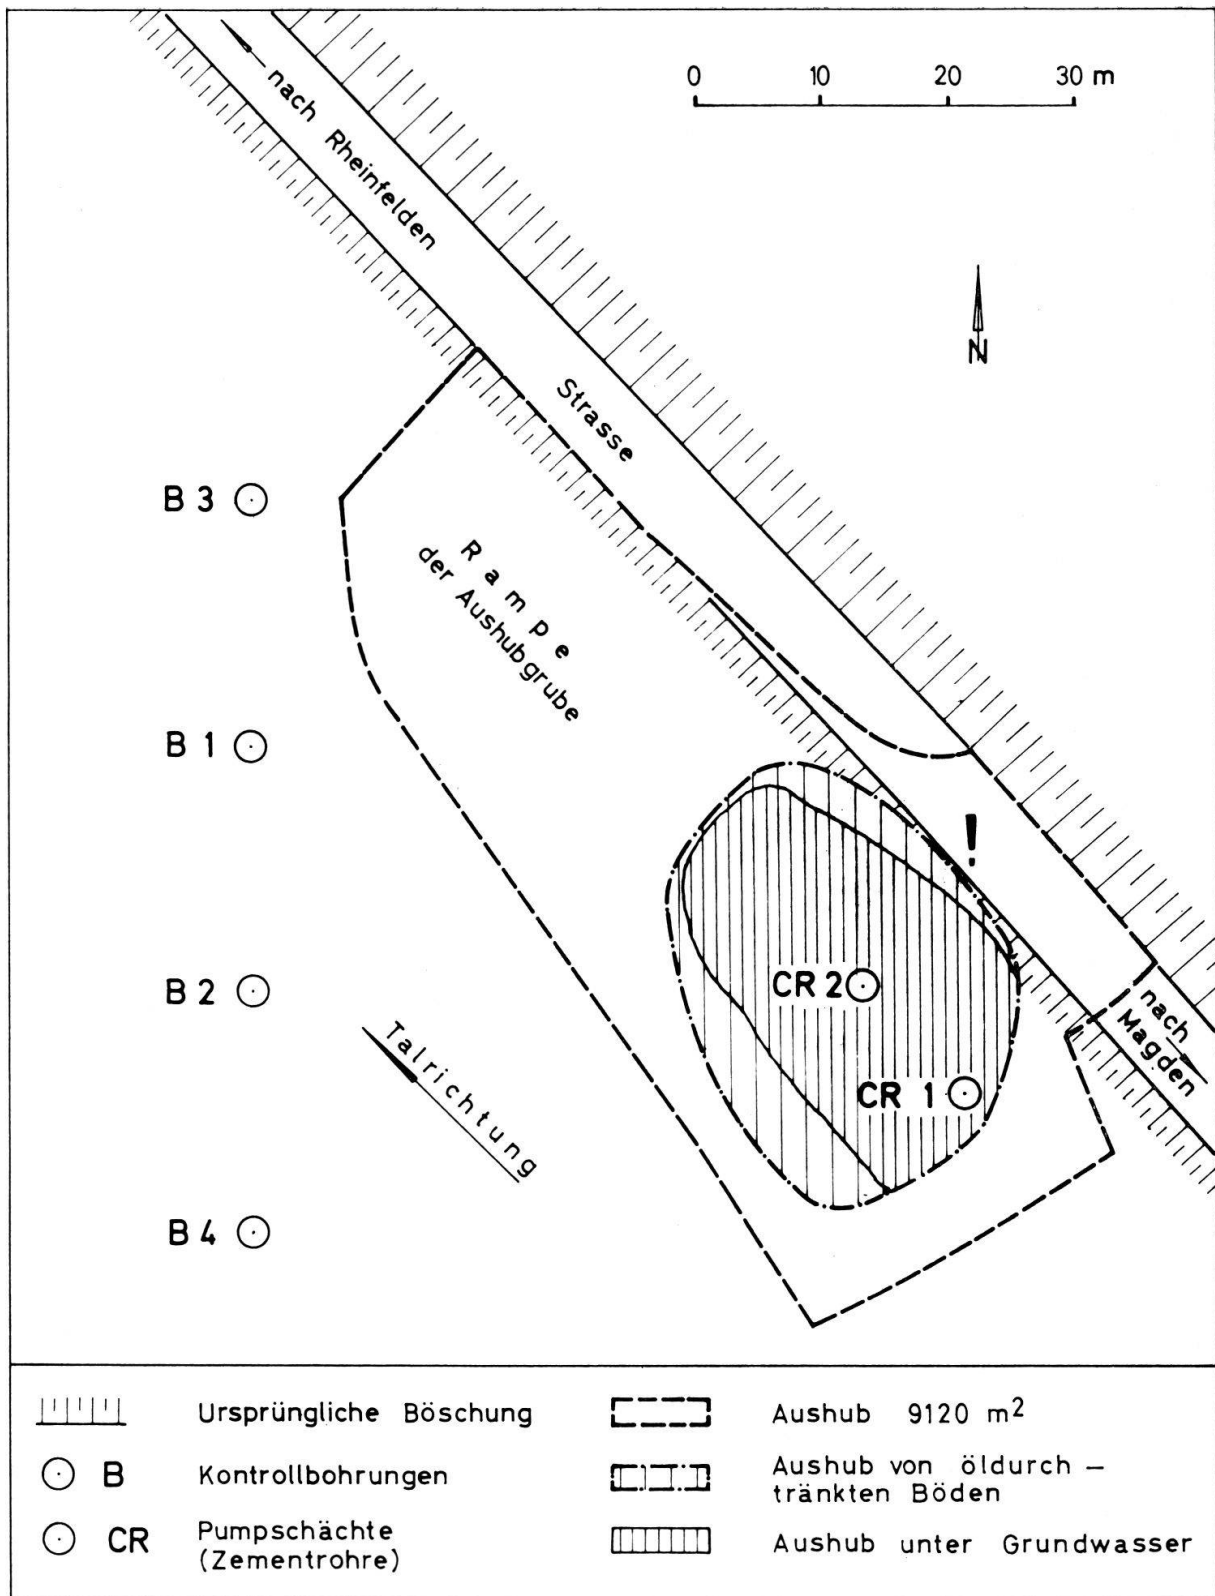
Damit die bergseitige Böschung der schliesslich 9 m Tiefe erreichenden Grube genügend standsicher war, konnte nicht darauf verzichtet werden, das Strassenareal einzu beziehen. Der Personenwagenverkehr zwischen Rheinfelden und Magden und die Postautokurse Rheinfelden–Gelterkinden mussten während zwei Wochen mehr als 1 km

Fig. 2: Ölunfall Magden. Situation der Unfallstelle.

Zwei Wochen und zwei Tage nach dem Unfall war alles Erdmaterial ausgehoben, in dem noch Ölsuren hatten wahrgenommen werden können. Einschliesslich der Rampe, die man als Zufahrt zum ölverseuchten Bereich erstellt hatte, waren insgesamt 9120 m³ Boden entfernt worden. Dann begannen die Unternehmer, die Grube mit sauberem Material wieder aufzufüllen, das aus einem grossen Aushub von Rheinfeldern zugeführt wurde. Nachdem einerseits der Böschungsfuss der mehr als 10 m unter das Strassen-niveau abgeteuften Grube durch die ersten Auffüllungen gesichert und andererseits ausserhalb der Grube ein schmaler Einschnitt in der bergseitigen Strassenböschung geschaffen war, konnte über dessen Planum der gesamte Fahrzeugverkehr vorläufig wenigstens einspurig wieder aufgenommen werden.

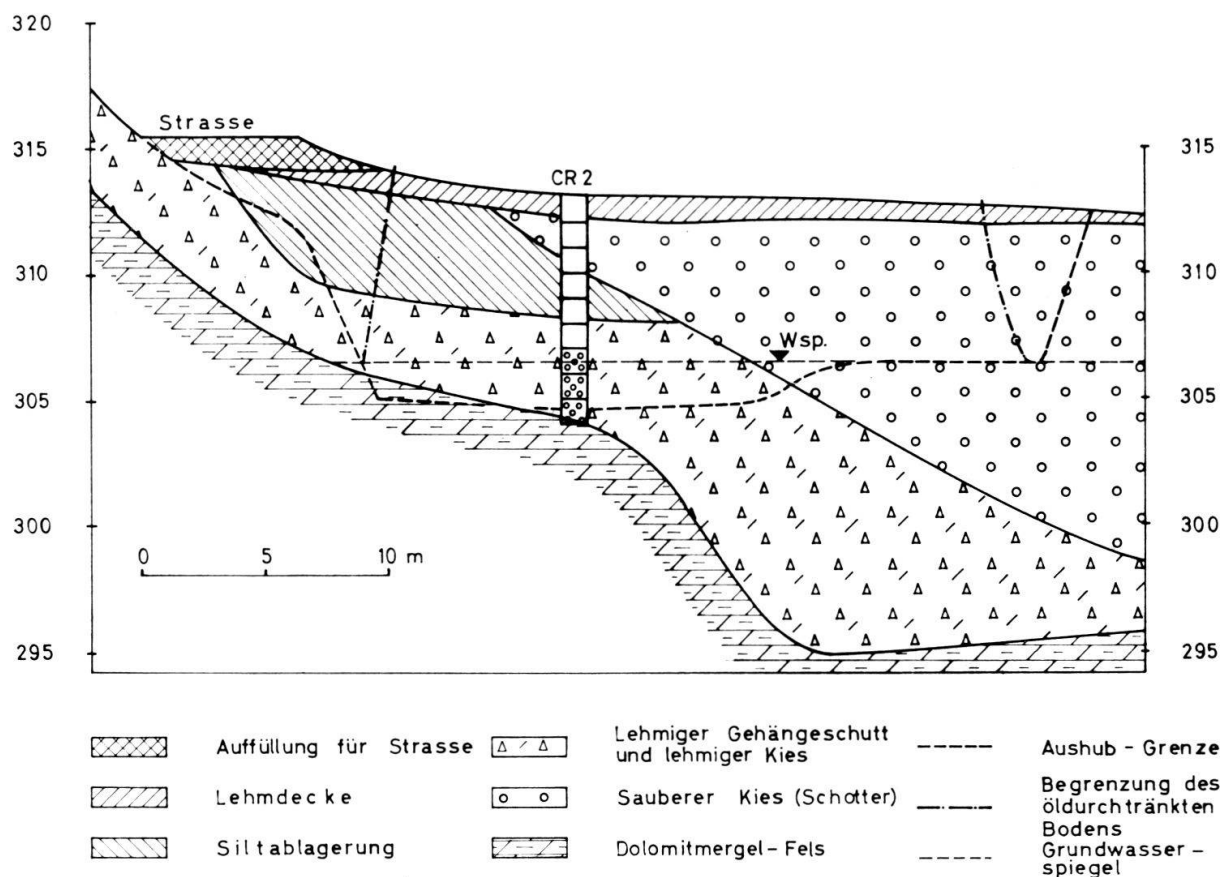
Im bergseitigen Teil der Aushubgrube stellten wir einen Tag nach dem Unfall mit einem Schürfschlitz fest, dass das Öl im siltig-tonigen und unten Kalkgehängeschutt enthaltenden Boden schon bis zum Niveau des Wasserspiegels vorgedrungen war. Im Gegensatz zum Aushub im Bereich des gegen die Talmitte vorkommenden sandigen Kieses gelang es jedoch beim weiteren Entfernen des siltig-tonigen Gehängeschutts nicht, ölhaltiges und ölfreies Material unter dem Niveau des Wasserspiegels einwandfrei zu unterscheiden. Das aus dem angeschnittenen Boden in einer verhältnismässig geringen Menge zufließende Wasser sah aus, als ob es völlig mit Öl durchmischt wäre. Erst in den Dolomitmergeln, die unter dem siltig-tonigen Hangschutt den Felsuntergrund bilden, war kein Öl mehr feststellbar.

Das in den Zementrohrschächten abzupumpende Wasser stammte zu einem wesentlichen Teil vom Grundwasser, das von der Talmitte her aus dem sandigen Kies austrat. Als die Pumpen in den Kontrollbohrungen zweimal während längerer Zeit in Betrieb waren und sich der Spiegel des Grundwasserstroms dadurch gesenkt hatte (vgl. unten), versiegten diese Grundwasserzutritte fast vollständig. Die Menge des Wassers, das im

Fig. 3: Ölunfall Magden. Querschnitt durch Aushub-Grube.

Um das sich im tieferen Grubenteil ansammelnde, mit Öl verschmutzte Wasser zu entfernen, wurden aus gelochten Zementröhren zwei Pumpschächte erstellt. Da die Grundwasservorkommen unterhalb der Unfallstelle zusätzlich durch Infiltrationen aus dem Magdenerbach gespeist werden, konnte nicht in Betracht fallen, das ölhaltige Wasser, das aus der Aushubgrube, aus den Zementrohrschächten und, beim damaligen Stand der Arbeiten, später vielleicht auch aus den stromabwärts angeordneten Kontrollbohrungen zu pumpen war, auf dem kürzesten Wege nach dem nahen Bach abzuleiten. Deshalb musste eine Ableitung von mehr als 1 km Länge nach dem zunächst gelegenen Kanalisationsschacht erstellt werden.

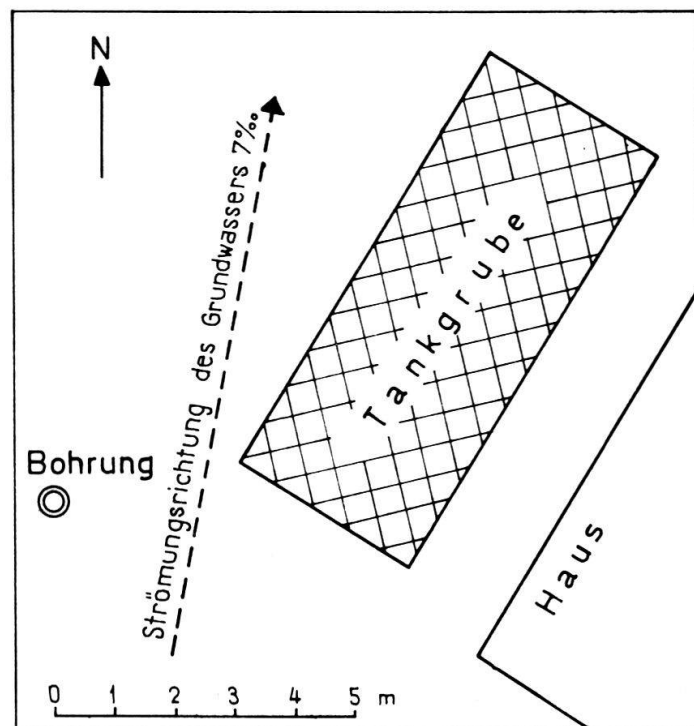
Fig. 4: Ölersickerung Allschwil. Situation.

Die Bohrung \varnothing 500 mm erreichte unter 17,50 m trockenen Niederterrassenschottern ein 2,20 m mächtiges Grundwasservorkommen. Sie wurde noch 4,20 m in die undurchlässigen Molassemergel abgeteuft, um die Pumpe so tief einsetzen zu können, dass das Grundwasser bis auf das Niveau seiner Sohle abgesenkt und damit ein möglichst ausgedehnter Absenktrichter erzeugt werden konnte. Noch vor Beginn des Pumpbetriebs in der mit Filterrohren versehenen Bohrung stieg die Grundwassermächtigkeit infolge von Niederschlägen auf rund 3,00 m an.

Die örtlichen Verhältnisse erlaubten nicht, eine Bohrung stromabwärts der Versickerungsstelle auszuführen. Die Bohrung musste in der Strömungsrichtung des Grundwassers gesehen einige Meter seitlich des oberen Endes der Grube, in welcher der lecke Tank ausgegraben worden war, angesetzt werden. Deshalb konnte zum vornherein nicht erwartet werden, mit der Bohrung das Öl direkt anzutreffen. Der Zweck der Bohrung war vielmehr, durch Pumpen im Grundwasser einen Absenktrichter zu erzeugen, um das Öl aus der Umgebung anziehen und aus dem Bohrloch fördern zu können.

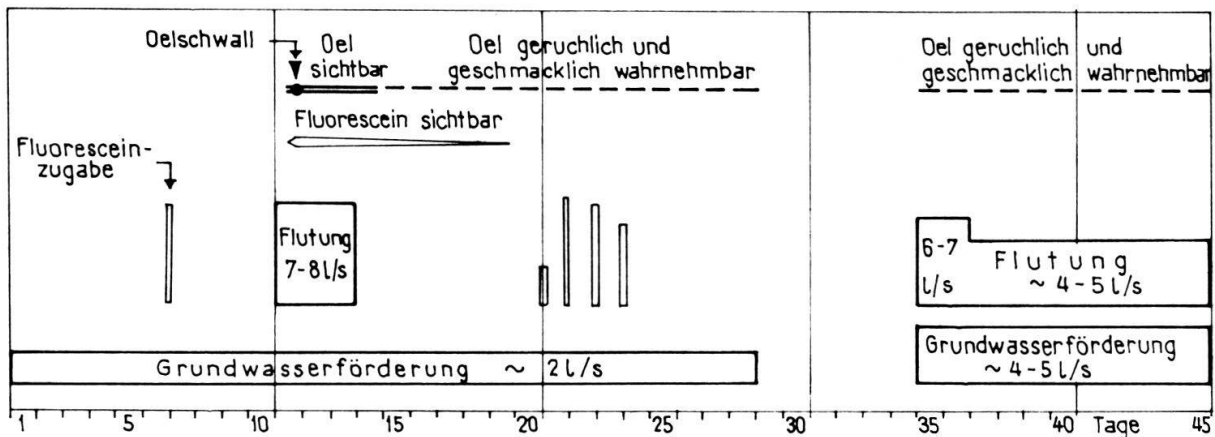
Zunächst wurden während 7 Tagen etwa 2 l/sec Grundwasser gepumpt, ohne dass in ihm Öl wahrgenommen werden konnte. In der Absicht, die Wanderung des Öls von der Versickerungsstelle nach der als Pumpbrunnen dienenden Bohrung zu fördern, wurde dann eine Flutung durch Füllung der Grube, in dem der Öltank gelegen hatte, in Aussicht genommen. Ein erster Versuch, bei dem Wasser ab Hydrant versickert und mit Fluorescein markiert worden war, wurde nach 2 Stunden aufgegeben, weil an der Stabilität der Grube Zweifel aufgetreten waren und im Hinblick auf die nahen Gebäudefundamente vor weiteren Flutungen eine Spriessung angezeigt schien. In dem während der folgenden 4 Tage weiterhin aus der Bohrung geförderten Wasser war weder Öl noch das mit dem Wasser in die Tankgrube zugegebene Fluorescein wahrnehmbar.

Fig. 5: Ölversickerung Allschwil. Pump- und Flutungs-Diagramm.

Nachdem die Tankgrube durch die Spriessungen gesichert war, wurde mit der zweiten Flutung begonnen. Bei anhaltender Flutung war das aus der Bohrung geförderte Wasser 9 Stunden später durch das 4 Tage vorher bei der ersten Flutung zugegebene Fluorescein grün gefärbt und enthielt auch bereits wenig Öl. Zum Erstaunen aller Beteiligten drangen dann in der Zeit zwischen 13½ und 16 Stunden nach Beginn der zweiten Flutung plötzlich bedeutende Mengen von Öl in die Bohrung ein. Die mit der Pumpe geförderte und in Messgläsern geprüfte Flüssigkeit war nicht mehr ölhaltiges Wasser, sondern bestand bis zu zwei Dritteln aus Öl. Da die Förderleistung der Pumpe etwa $110 \text{ l/min} = 6,6 \text{ m}^3/\text{h}$ betrug, kann geschätzt werden, dass während der 2½ Stunden das in einer Menge von rund 7 m^3 versickerte Heizöl fast quantitativ zurückgewonnen worden war.

Nachdem der Ölanschwall vorbei war, förderte die Pumpe wieder Wasser, das nur noch wenig Öl enthielt. Aus dem Verlauf der Ölförderung ergibt sich, dass das Heizöl offenbar überwiegend noch unter der Versickerungsstelle in der Art einer Linse entweder im trockenen Kies oder auf dem Grundwasserspiegel liegengelassen und dann durch den Wasserüberdruck des bei der Flutung versickerten Wassers verdrängt worden war.

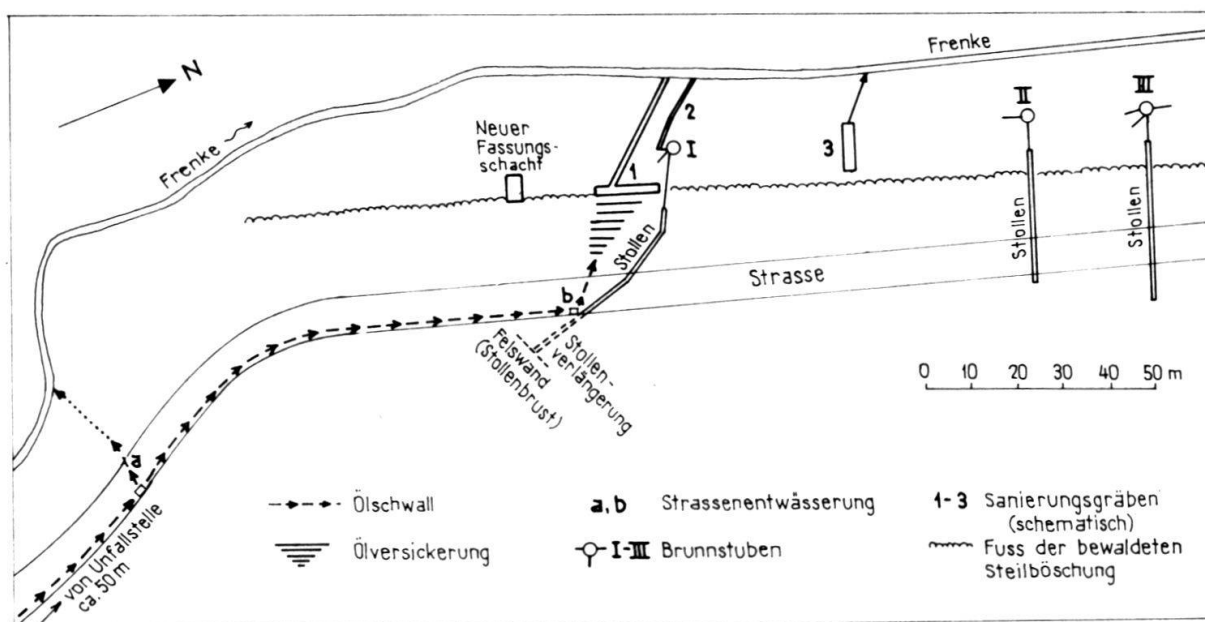
Das Öl floss in der bergseitigen Strassenrinne ab. Ein Teil dieses Öls gelangte durch eine alte, die Strasse querende Steinakte (a) auf die bachseits abfallende Böschung, versickerte im lockeren Gehängeschutt und trat aus diesem sichtbar in den Bachlauf der Frenke aus. Aufgrund der späteren Feststellungen ist unwahrscheinlich, dass an dieser Stelle Öl auch in den tieferen Untergrund eingedrungen war.

Der grösste Teil des Öls floss in der Strassenrinne weiter, gelangte in einen Entwässerungsschacht (b) und aus diesem durch ein die Strasse querendes Rohr auf die steile, bewaldete Böschung. Im Vorgelände dieser Böschung lag eine Brunnstube (I), in welche drei Quellfassungsstränge einmündeten. Das in dieser und in zwei weiteren Brunnstuben (II, III) gesammelte Wasser dient zur Versorgung der Hochdruckzone und überwiegend auch der Niederdruckzone des rund 1350 Einwohner zählenden Städtchens Waldenburg. Die Quellen haben zusammen eine je nach Witterung 200–1200 l/min betragende Schüttung.

Fig. 6: Ölundfall Weihermattquellen in Langenbruck. Situation.
