Unfälle mit Mineralölen

Beispiele aus der Praxis der in Grundwassergebieten nach Ölversickerungen getroffenen Massnahmen

Mit 6 Textfiguren
von HANSJÖRG SCHMASSMANN *

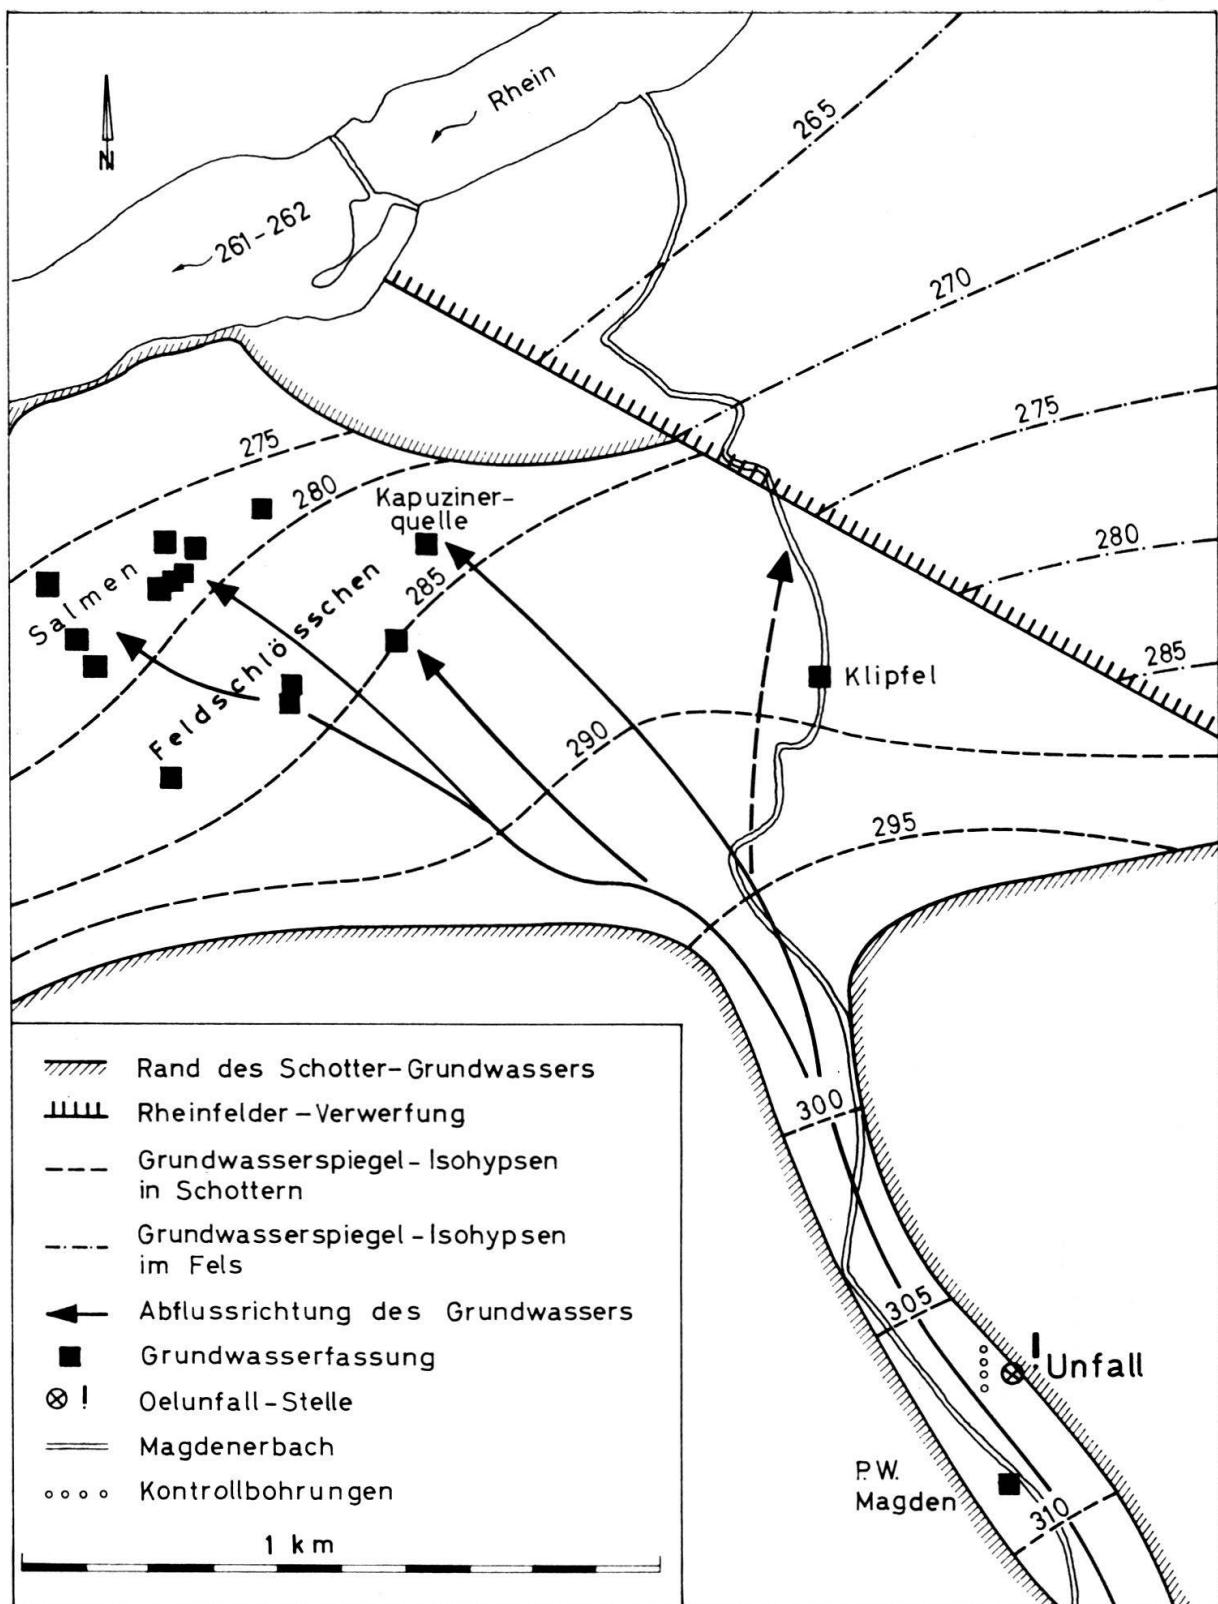
Fig. 1: Ölunfall Magden. Hydrologische Situation.

Am Abend des Unfalltags ergab die Beurteilung der hydrologischen Situation, dass die Unfallstelle über dem rechten Rand des Grundwasserstromes lag, der in der mit Schottern aufgefüllten eiszeitlichen Rinne des Magdenerbaches abfliesst. Da das Öl rasch in eine grosse Tiefe eingedrungen war, musste mit der Möglichkeit gerechnet werden, dass es den Grundwasserstrom erreichen werde.

Das Pumpwerk der Gemeinde Magden, mit dem der Grundwasserstrom genutzt wird, liegt 170 m schräg talaufwärts der Unfallstelle. Obwohl die geologisch-hydrologischen Verhältnisse nicht genau bekannt waren, war aufgrund der Erfahrungen aus ähnlichen Gebieten praktisch auszuschliessen, dass das Grundwasser von der Unfallstelle

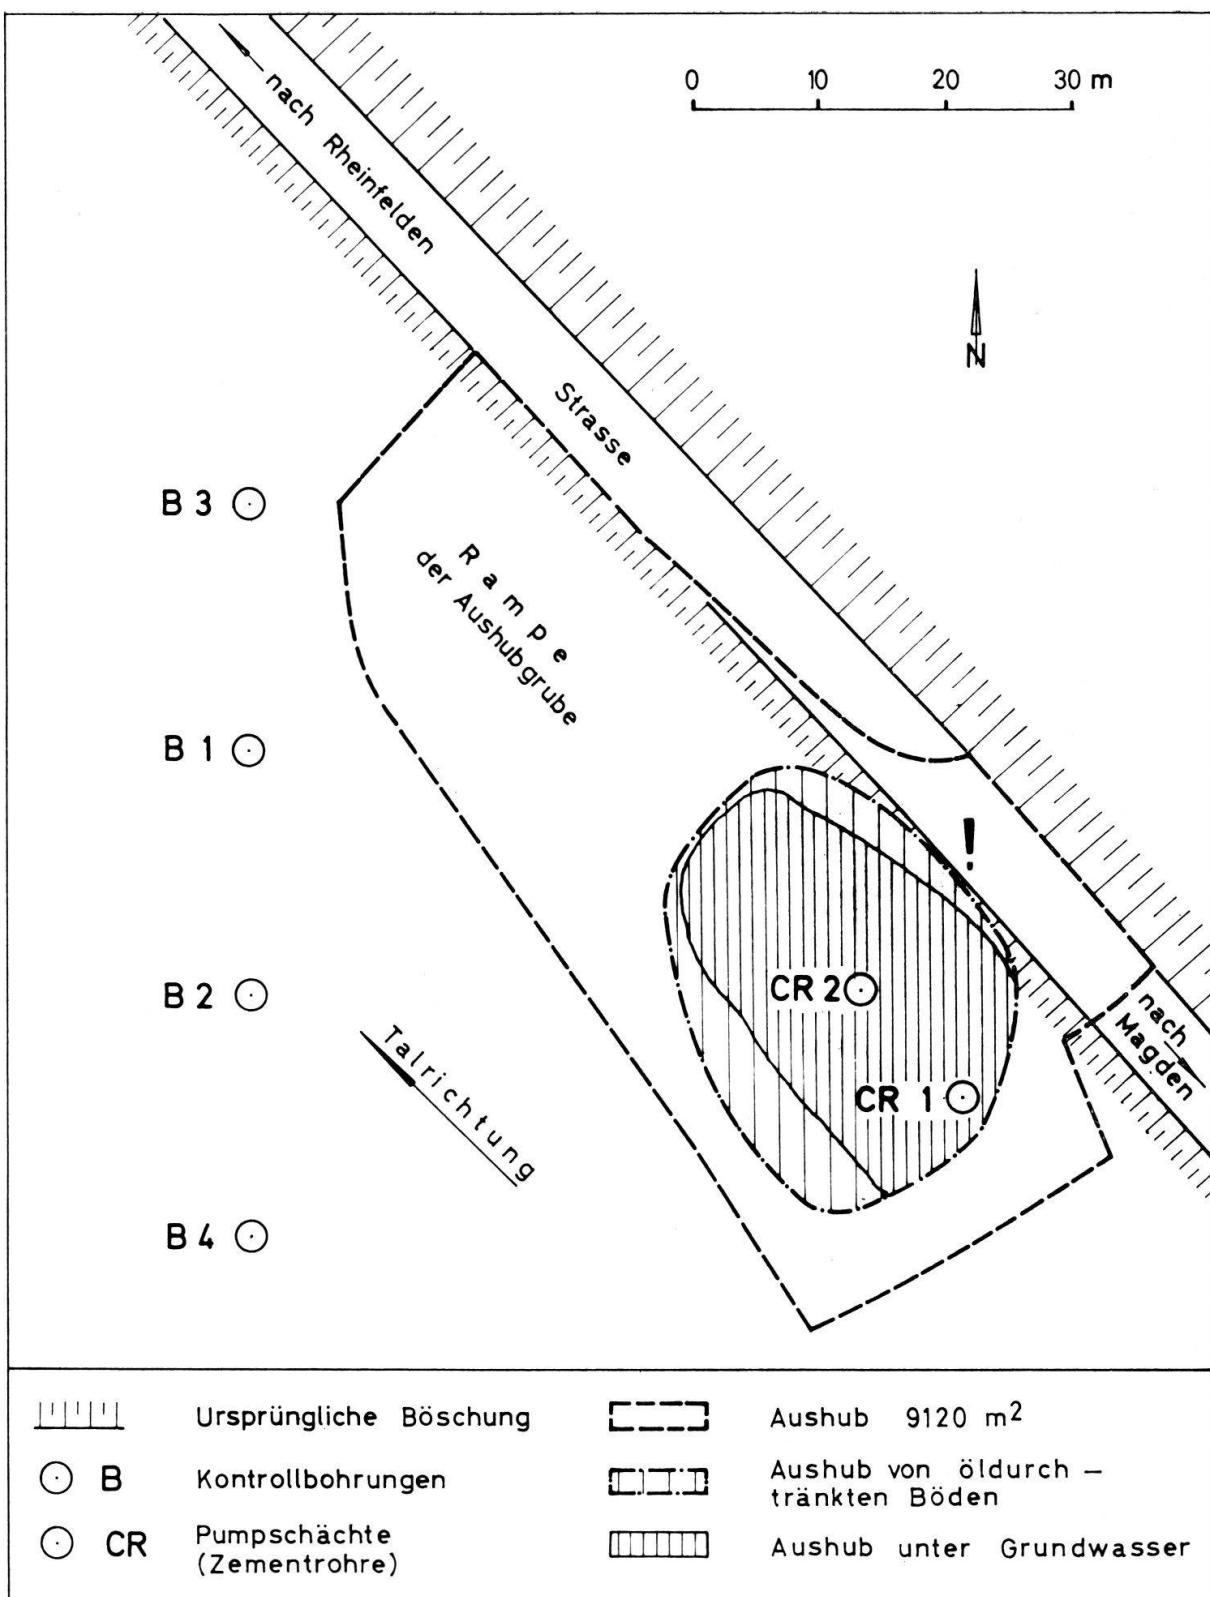
Fig. 2: Ölunfall Magden. Situation der Unfallstelle.

Das erste Ziel war, die mit dem Öl durchtränkte Erde möglichst vollständig auszuräumen. Dazu musste mit Baumaschinen gearbeitet werden, die am Unfalltag, einem Samstag, und dem darauf folgenden Sonntag überhaupt erreichbar waren, ohne dass lange hätte erwogen werden können, welche Art von Erdbewegungsgeräten theoretisch am zweckmässigsten gewesen wären.

Damit die bergseitige Böschung der schliesslich 9 m Tiefe erreichenden Grube genügend standsicher war, konnte nicht darauf verzichtet werden, das Strassenareal einzubeziehen. Der Personenwagenverkehr zwischen Rheinfelden und Magden und die Postautokurse Rheinfelden–Gelterkinden mussten während zwei Wochen mehr als 1 km

Zwei Wochen und zwei Tage nach dem Unfall war alles Erdmaterial ausgehoben, in dem noch Ölspuren hatten wahrgenommen werden können. Einschliesslich der Rampe, die man als Zufahrt zum ölverseuchten Bereich erstellt hatte, waren insgesamt 9120 m³ Boden entfernt worden. Dann begannen die Unternehmer, die Grube mit sauberem Material wieder aufzufüllen, das aus einem grossen Aushub von Rheinfelden zugeführt wurde. Nachdem einerseits der Böschungsfuss der mehr als 10 m unter das Strassen-niveau abgeteuften Grube durch die ersten Auffüllungen gesichert und andererseits ausserhalb der Grube ein schmaler Einschnitt in der bergseitigen Strassenböschung geschaffen war, konnte über dessen Planum der gesamte Fahrzeugverkehr vorläufig wenigstens einspurig wieder aufgenommen werden.

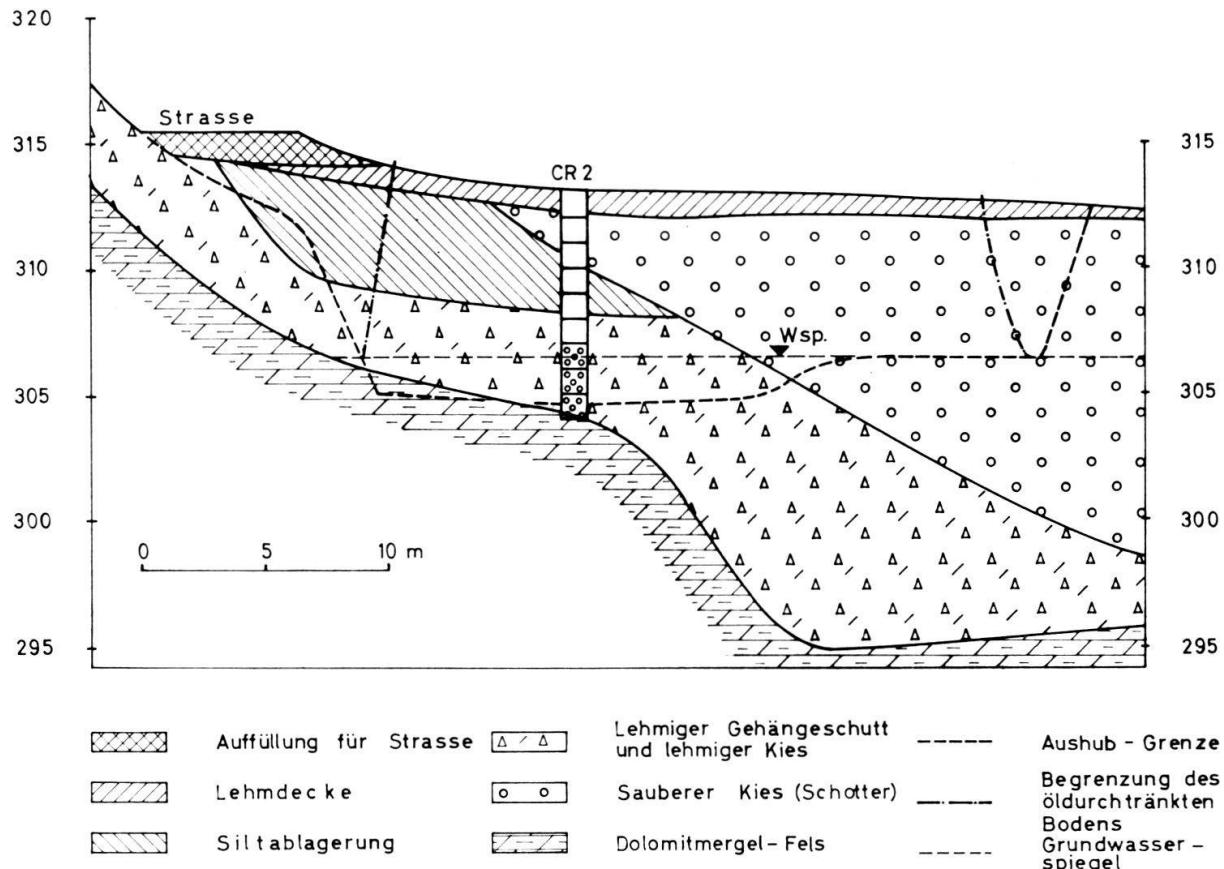
Fig. 3: Ölunfall Magden. Querschnitt durch Aushub-Grube.

Der während der ersten Tage nach dem Unfall vorgetriebene Aushub zeigte, dass der siltig-tonige Boden gegen die Talmitte in einen sandigen Kies übergeht. In diesen war das Öl durch eine rund 1 m mächtige Decke von Talbodenlehm ebenfalls eingedrungen. Der kiesig-sandige Boden war aber eindeutig nur bis zu dem in etwa 6,5 m Tiefe angetroffenen Grundwasserspiegel verölt. Als dieser erreicht war, hatte der Aushub im talseitigen Teil der Grube beendet werden können. Im bergseitig tiefer ausgehobenen Grubenteil war der Wasserspiegel zunächst allein durch den Aushub des durchnässten, schlecht durchlässigen, siltig-tonigen Bodens, später durch Pumpen abgesenkt. Das im Kies angeschnittene und sich bals als ölfrei erweisende Grundwasser floss deshalb entgegen der natürlichen Strömungsrichtung in den bergseitigen Grubenteil aus. Damit war verhindert, dass Wasser aus dem Gebiet der Unfallstelle und ihrer näheren Umgebung noch mit dem Grundwasserstrom weiterfliessen konnte.

Im bergseitigen Teil der Aushubgrube stellten wir einen Tag nach dem Unfall mit einem Schürfschlitz fest, dass das Öl im siltig-tonigen und unten Kalkgehängeschutt enthaltenden Boden schon bis zum Niveau des Wasserspiegels vorgedrungen war. Im Gegensatz zum Aushub im Bereich des gegen die Talmitte vorkommenden sandigen Kieses gelang es jedoch beim weiteren Entfernen des siltig-tonigen Gehängeschutts nicht, ölhaltiges und ölfreies Material unter dem Niveau des Wasserspiegels einwandfrei zu unterscheiden. Das aus dem angeschnittenen Boden in einer verhältnismässig geringen Menge zufließende Wasser sah aus, als ob es völlig mit Öl durchmischt wäre. Erst in den Dolomitmergeln, die unter dem siltig-tonigen Hangschutt den Felsuntergrund bilden, war kein Öl mehr feststellbar.

Das in den Zementrohrschanzen abzupumpende Wasser stammte zu einem wesentlichen Teil vom Grundwasser, das von der Talmitte her aus dem sandigen Kies austrat. Als die Pumpen in den Kontrollbohrungen zweimal während längerer Zeit in Betrieb waren und sich der Spiegel des Grundwasserstroms dadurch gesenkt hatte (vgl. unten), versiegten diese Grundwasserzutritte fast vollständig. Die Menge des Wassers, das im

tieferen Baugrubenteil aus den in der Nähe des Talrandes vorhandenen Ablagerungen austrat und das abzupumpen war, betrug dann nur etwa 0,5 l/sec oder weniger.

Um das sich im tieferen Grubenteil ansammelnde, mit Öl verschmutzte Wasser zu entfernen, wurden aus gelochten Zementröhren zwei Pumpschächte erstellt. Da die Grundwasservorkommen unterhalb der Unfallstelle zusätzlich durch Infiltrationen aus dem Magdenerbach gespeist werden, konnte nicht in Betracht fallen, das ölhaltige Wasser, das aus der Aushubgrube, aus den Zementrohrschanzen und, beim damaligen Stand der Arbeiten, später vielleicht auch aus den stromabwärts angeordneten Kontrollbohrungen zu pumpen war, auf dem kürzesten Wege nach dem nahen Bach abzuleiten. Deshalb musste eine Ableitung von mehr als 1 km Länge nach dem zunächst gelegenen Kanalisationsschacht erstellt werden.

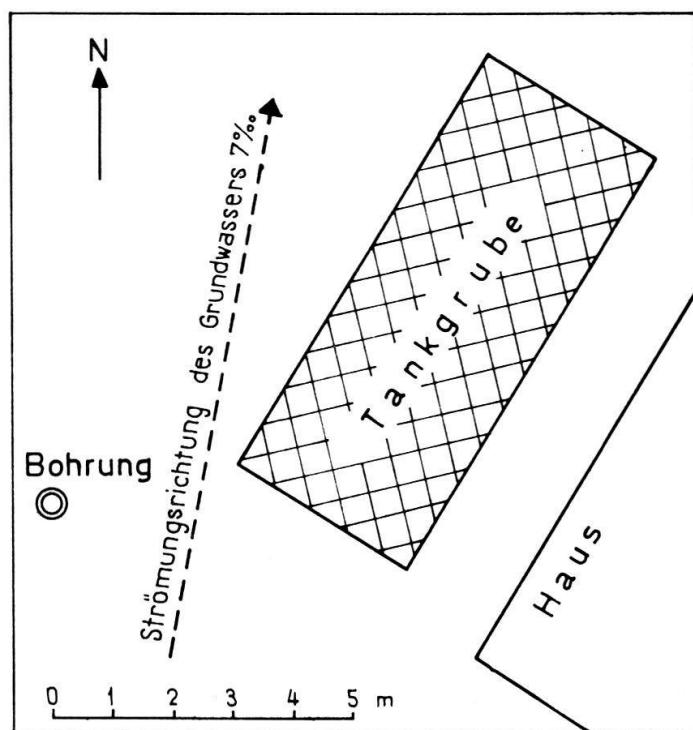
Fig. 4: Ölversickerung Allschwil. Situation.

Die Bohrung $\varnothing 500$ mm erreichte unter 17,50 m trockenen Niederterrassenschottern ein 2,20 m mächtiges Grundwasservorkommen. Sie wurde noch 4,20 m in die undurchlässigen Molassemergel abgeteuft, um die Pumpe so tief einsetzen zu können, dass das Grundwasser bis auf das Niveau seiner Sohle abgesenkt und damit ein möglichst ausgedehnter Absenktrichter erzeugt werden konnte. Noch vor Beginn des Pumpbetriebs in der mit Filterrohren versehenen Bohrung stieg die Grundwassermächtigkeit infolge von Niederschlägen auf rund 3,00 m an.

Die örtlichen Verhältnisse erlaubten nicht, eine Bohrung stromabwärts der Versickerungsstelle auszuführen. Die Bohrung musste in der Strömungsrichtung des Grundwassers gesehen einige Meter seitlich des oberen Endes der Grube, in welcher der lecke Tank ausgegraben worden war, angesetzt werden. Deshalb konnte zum vornherein nicht erwartet werden, mit der Bohrung das Öl direkt anzutreffen. Der Zweck der Bohrung war vielmehr, durch Pumpen im Grundwasser einen Absenktrichter zu erzeugen, um das Öl aus der Umgebung anziehen und aus dem Bohrloch fördern zu können.

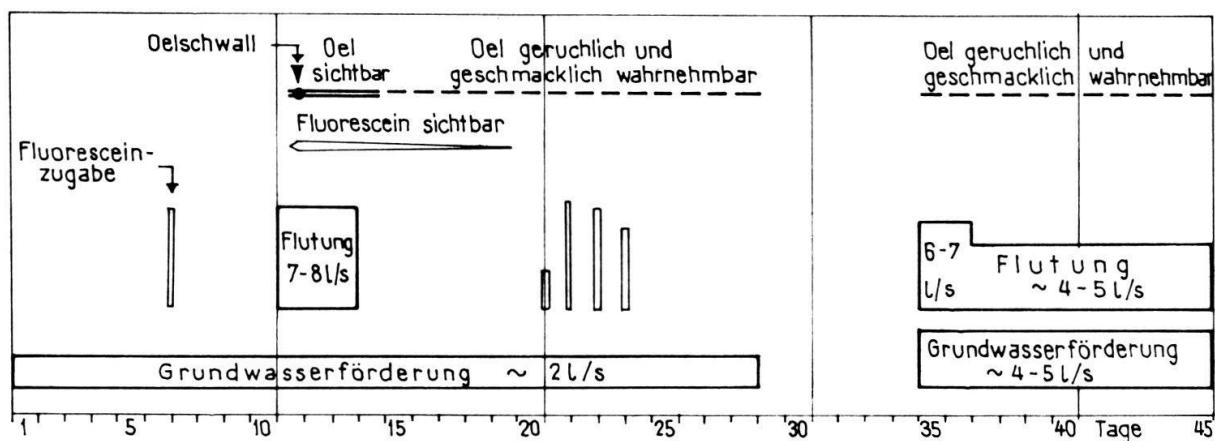
Fig. 5: Ölversickerung Allschwil. Pump- und Flutungs-Diagramm.

Zunächst wurden während 7 Tagen etwa 2 l/sec Grundwasser gepumpt, ohne dass in ihm Öl wahrgenommen werden konnte. In der Absicht, die Wanderung des Öls von der Versickerungsstelle nach der als Pumpbrunnen dienenden Bohrung zu fördern, wurde dann eine Flutung durch Füllung der Grube, in dem der Öltank gelegen hatte, in Aussicht genommen. Ein erster Versuch, bei dem Wasser ab Hydrant versickert und mit Fluorescein markiert worden war, wurde nach 2 Stunden aufgegeben, weil an der Stabilität der Grube Zweifel aufgetreten waren und im Hinblick auf die nahen Gebäudefundamente vor weiteren Flutungen eine Spülung angezeigt schien. In dem während der folgenden 4 Tage weiterhin aus der Bohrung geförderten Wasser war weder Öl noch das mit dem Wasser in die Tankgrube zugegebene Fluorescein wahrnehmbar.

Nachdem die Tankgrube durch die Spülungen gesichert war, wurde mit der zweiten Flutung begonnen. Bei anhaltender Flutung war das aus der Bohrung geförderte Wasser 9 Stunden später durch das 4 Tage vorher bei der ersten Flutung zugegebene Fluorescein grün gefärbt und enthielt auch bereits wenig Öl. Zum Erstaunen aller Beteiligten drangen dann in der Zeit zwischen 13½ und 16 Stunden nach Beginn der zweiten Flutung plötzlich bedeutende Mengen von Öl in die Bohrung ein. Die mit der Pumpe geförderte und in Messgläsern geprüfte Flüssigkeit war nicht mehr ölhaltiges Wasser, sondern bestand bis zu zwei Dritteln aus Öl. Da die Förderleistung der Pumpe etwa 110 l/min = 6,6 m³/h betrug, kann geschätzt werden, dass während der 2½ Stunden das in einer Menge von rund 7 m³ versickerte Heizöl fast quantitativ zurückgewonnen worden war.

Nachdem der Ölschwall vorbei war, förderte die Pumpe wieder Wasser, das nur noch wenig Öl enthielt. Aus dem Verlauf der Ölförderung ergibt sich, dass das Heizöl offenbar überwiegend noch unter der Versickerungsstelle in der Art einer Linse entweder im trockenen Kies oder auf dem Grundwasserspiegel liegengelassen und dann durch den Wasserüberdruck des bei der Flutung versickerten Wassers verdrängt worden war.

In dem aus der Bohrung gepumpten Wasser war Öl schon drei Tage nach dem durch die erste grössere Flutung erzeugten Ölschwall nicht mehr als Ölphase in Form von Schlieren oder Filmen sichtbar gewesen. Optisch nicht in Erscheinung tretende Spuren von offenbar gelöstem Öl waren aber unabhängig vom Stillstand oder Betrieb der Flutung und abgesehen von einigen zeitweilen negativen Proben noch bis zum Schluss des Pumpbetriebs, insbesondere nach Erwärmung des Wassers, geruchlich und geschmacklich wahrnehmbar.

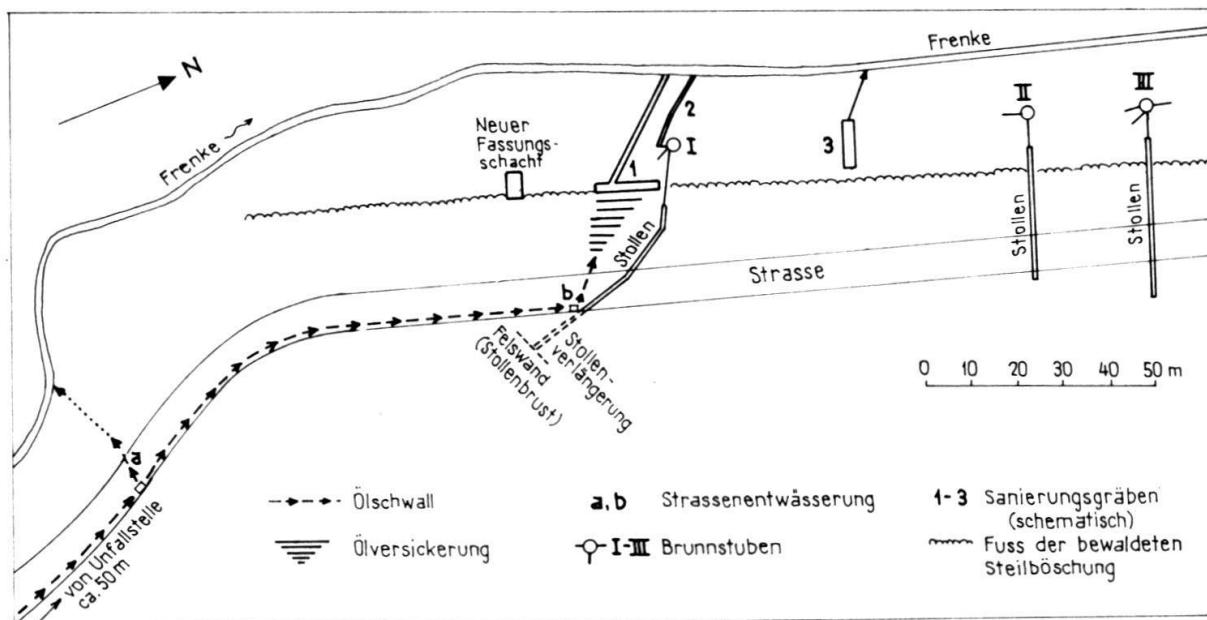
Fig. 6: Ölunfall Weihermattquellen in Langenbruck. Situation.

Das Öl floss in der bergseitigen Strassenrinne ab. Ein Teil dieses Öls gelangte durch eine alte, die Strasse querende Steinakte (a) auf die bachseits abfallende Böschung, versickerte im lockeren Gehängeschutt und trat aus diesem sichtbar in den Bachlauf der Frenke aus. Aufgrund der späteren Feststellungen ist unwahrscheinlich, dass an dieser Stelle Öl auch in den tieferen Untergrund eingedrungen war.

Der grösste Teil des Öls floss in der Strassenrinne weiter, gelangte in einen Entwässerungsschacht (b) und aus diesem durch ein die Strasse querendes Rohr auf die steile, bewaldete Böschung. Im Vorgelände dieser Böschung lag eine Brunnstube (I), in welche drei Quellfassungsstränge einmündeten. Das in dieser und in zwei weiteren Brunnstuben (II, III) gesammelte Wasser dient zur Versorgung der Hochdruckzone und überwiegend auch der Niederdruckzone des rund 1350 Einwohner zählenden Städtchens Waldenburg. Die Quellen haben zusammen eine je nach Witterung 200–1200 l/min betragende Schüttung.

Mit dem Ziel, das mit Öl durchtränkte Erdreich und das ölhaltige Wasser so weit wie möglich zu entfernen, ordneten das kantonale Wasserwirtschaftsamt und das Lebensmittelinspektorat schon am Unfalltage und dann an den folgenden Tagen verschiedene Grabungen an. Sie liessen das dabei ausgehobene ölhaltige Material nach einer Zementfabrik abführen, wo es beim Fabrikationsprozess ausgeglüht wurde.

In einen am Abend des Unfalltages zwischen der Versickerungsstelle und der Brunnstube I längs des Böschungsfusses ausgehobenen Graben (1) flossen grosse Mengen von Öl zu, das sich auf dem freigelegten Grundwasserspiegel sammelte, angezündet wurde und bis zum Morgen des folgenden Tages brannte. Als das Wasser keine abbrennbaren Ölmengen mehr enthielt, wurde ein Ableitungsgraben nach dem Bach erstellt. Ein weiterer Graben (2) diente dazu, das Wasser des am stärksten verschmutzten, freigelegten südlichen Zuflusses der Brunnstube I direkt nach dem Bach abzuleiten, dessen Verunreinigung als kleineres Übel in Kauf genommen werden musste. Zur Sicherung der beiden noch nicht verunreinigten unteren Quellgruppen liess sodann das Wasserwirtschaftsamt unterhalb der Brunnstube I einen dritten Graben (3) ausheben. Dieser schnitt eine Quelle an, die leicht mit Öl verunreinigt war und deshalb nach der Frenke abgeleitet wurde. Die Verunreinigung drang auch in der Folge nicht bis zu den Quellgruppen II und III vor, weil das Öl in dem zur Gruppe I gehörenden Stollen (vgl. unten) und im
