**Artikel:** Unfälle mit Mineralölen : Beispiele aus der Praxis der in

Grundwassergebieten nach Ölversickerungen getroffenen

Massnahmen

**Autor:** Schmassmann, Hansjörg

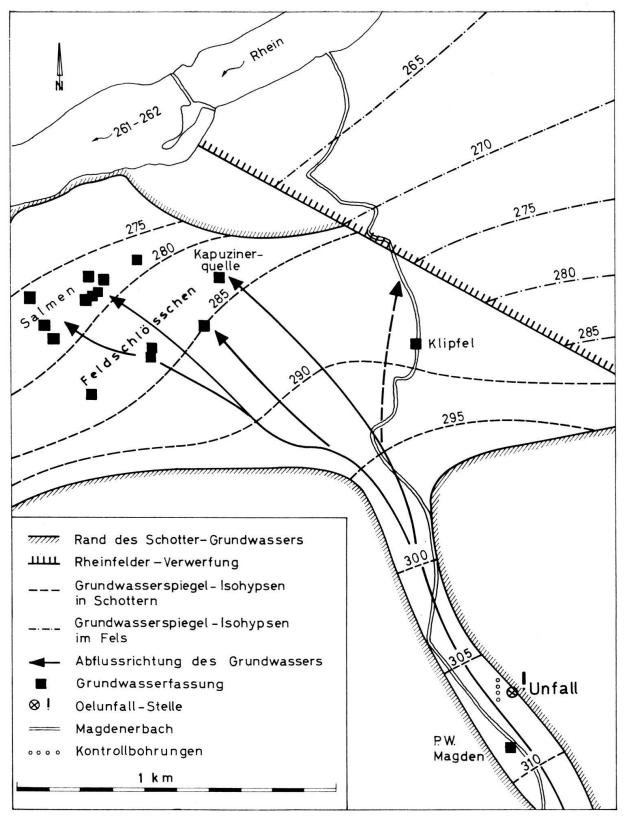
Am Abend des Unfalltags ergab die Beurteilung der hydrologischen Situation, dass die Unfallstelle über dem rechten Rand des Grundwasserstromes lag, der in der mit Schottern aufgefüllten eiszeitlichen Rinne des Magdenerbaches abfliesst. Da das Öl rasch in eine grosse Tiefe eingedrungen war, musste mit der Möglichkeit gerechnet werden, dass es den Grundwasserstrom erreichen werde.

Das Pumpwerk der Gemeinde Magden, mit dem der Grundwasserstrom genutzt wird, liegt 170 m schräg talaufwärts der Unfallstelle. Obwohl die geologisch-hydrologischen Verhältnisse nicht genau bekannt waren, war aufgrund der Erfahrungen aus ähnlichen Gebieten praktisch auszuschliessen, dass das Grundwasser von der Unfallstelle

Fig. 1: Ölunfall Magden. Hydrologische Situation.

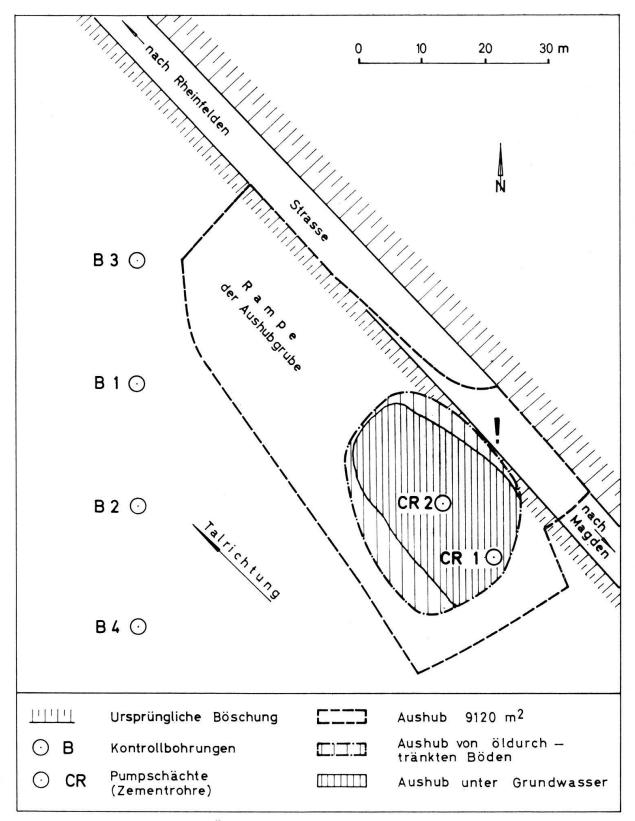
Damit die bergseitige Böschung der schliesslich 9 m Tiefe erreichenden Grube genügend standsicher war, konnte nicht darauf verzichtet werden, das Strassenareal einzubeziehen. Der Personenwagenverkehr zwischen Rheinfelden und Magden und die Postautokurse Rheinfelden-Gelterkinden mussten während zwei Wochen mehr als 1 km

Fig. 2: Ölunfall Magden. Situation der Unfallstelle.

Zwei Wochen und zwei Tage nach dem Unfall war alles Erdmaterial ausgehoben, in dem noch Ölspuren hatten wahrgenommen werden können. Einschliesslich der Rampe, die man als Zufahrt zum ölverseuchten Bereich erstellt hatte, waren insgesamt 9120 m³ Boden entfernt worden. Dann begannen die Unternehmer, die Grube mit sauberem Material wieder aufzufüllen, das aus einem grossen Aushub von Rheinfelden zugeführt wurde. Nachdem einerseits der Böschungsfuss der mehr als 10 m unter das Strassenniveau abgeteuften Grube durch die ersten Auffüllungen gesichert und andererseits ausserhalb der Grube ein schmaler Einschnitt in der bergseitigen Strassenböschung geschaffen war, konnte über dessen Planum der gesamte Fahrzeugverkehr vorläufig wenigstens einspurig wieder aufgenommen werden.

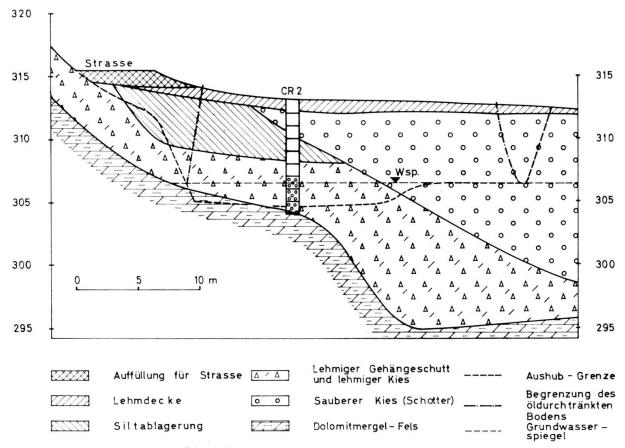
Der während der ersten Tage nach dem Unfall vorgetriebene Aushub zeigte, dass der siltig-tonige Boden gegen die Talmitte in einen sandigen Kies übergeht. In diesen war das Öl durch eine rund 1 m mächtige Decke von Talbodenlehm ebenfalls eingedrungen. Der kiesig-sandige Boden war aber eindeutig nur bis zu dem in etwa 6,5 m Tiefe angetroffenen Grundwasserspiegel verölt. Als dieser erreicht war, hatte der Aushub im talseitigen Teil der Grube beendet werden können. Im bergseitig tiefer ausgehobenen Grubenteil war der Wasserspiegel zunächst allein durch den Aushub des durchnässten, schlecht durchlässigen, siltig-tonigen Bodens, später durch Pumpen abgesenkt. Das im Kies angeschnittene und sich bals als ölfrei erweisende Grundwasser floss deshalb entgegen der natürlichen Strömungsrichtung in den bergseitigen Grubenteil aus. Damit war verhindert, dass Wasser aus dem Gebiet der Unfallstelle und ihrer näheren Umgebung noch mit dem Grundwasserstrom weiterfliessen konnte.

Im bergseitigen Teil der Aushubgrube stellten wir einen Tag nach dem Unfall mit einem Schürfschlitz fest, dass das Öl im siltig-tonigen und unten Kalkgehängeschutt enthaltenden Boden schon bis zum Niveau des Wasserspiegels vorgedrungen war. Im Gegensatz zum Aushub im Bereich des gegen die Talmitte vorkommenden sandigen Kieses gelang es jedoch beim weiteren Entfernen des siltig-tonigen Gehängeschutts nicht, ölhaltiges und ölfreies Material unter dem Niveau des Wasserspiegels einwandfrei zu unterscheiden. Das aus dem angeschnittenen Boden in einer verhältnismässig geringen Menge zufliessende Wasser sah aus, als ob es völlig mit Öl durchmischt wäre. Erst in den Dolomitmergeln, die unter dem siltig-tonigen Hangschutt den Felsuntergrund bilden, war kein Öl mehr feststellbar.

Fig. 3: Ölunfall Magden. Querschnitt durch Aushub-Grube.

Um das sich im tieferen Grubenteil ansammelnde, mit Öl verschmutzte Wasser zu entfernen, wurden aus gelochten Zementröhren zwei Pumpschächte erstellt. Da die Grundwasservorkommen unterhalb der Unfallstelle zusätzlich durch Infiltrationen aus dem Magdenerbach gespeist werden, konnte nicht in Betracht fallen, das ölhaltige Wasser, das aus der Aushubgrube, aus den Zementrohrschächten und, beim damaligen Stand der Arbeiten, später vielleicht auch aus den stromabwärts angeordneten Kontrollbohrungen zu pumpen war, auf dem kürzesten Wege nach dem nahen Bach abzuleiten. Deshalb musste eine Ableitung von mehr als 1 km Länge nach dem zunächst gelegenen Kanalisationsschacht erstellt werden.

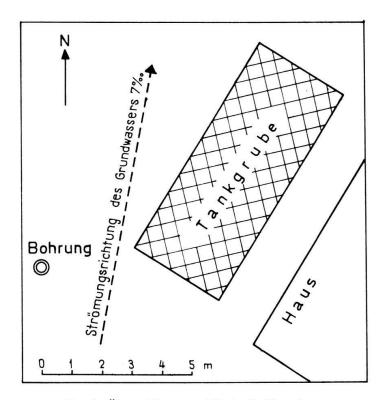
Fig. 4: Ölversickerung Allschwil. Situation.

Die Bohrung Ø 500 mm erreichte unter 17,50 m trockenen Niederterrassenschottern ein 2,20 m mächtiges Grundwasservorkommen. Sie wurde noch 4,20 m in die undurchlässigen Molassemergel abgeteuft, um die Pumpe so tief einsetzen zu können, dass das Grundwasser bis auf das Niveau seiner Sohle abgesenkt und damit ein möglichst ausgedehnter Absenktrichter erzeugt werden konnte. Noch vor Beginn des Pumpbetriebs in der mit Filterrohren versehenen Bohrung stieg die Grundwassermächtigkeit infolge von Niederschlägen auf rund 3,00 m an.

Die örtlichen Verhältnisse erlaubten nicht, eine Bohrung stromabwärts der Versickerungsstelle auszuführen. Die Bohrung musste in der Strömungsrichtung des Grundwassers gesehen einige Meter seitlich des oberen Endes der Grube, in welcher der lecke Tank ausgegraben worden war, angesetzt werden. Deshalb konnte zum vornherein nicht erwartet werden, mit der Bohrung das Öl direkt anzutreffen. Der Zweck der Bohrung war vielmehr, durch Pumpen im Grundwasser einen Absenkungstrichter zu erzeugen, um das Öl aus der Umgebung anziehen und aus dem Bohrloch fördern zu können.

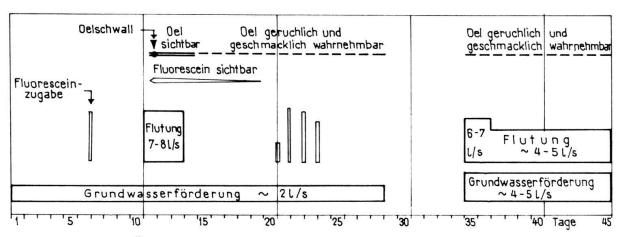
Fig. 5: Ölversickerung Allschwil. Pump- und Flutungs-Diagramm.

Nachdem die Tankgrube durch die Spriessungen gesichert war, wurde mit der zweiten Flutung begonnen. Bei anhaltender Flutung war das aus der Bohrung geförderte Wasser 9 Stunden später durch das 4 Tage vorher bei der ersten Flutung zugegebene Fluorescein grün gefärbt und enthielt auch bereits wenig Öl. Zum Erstaunen aller Beteiligten drangen dann in der Zeit zwischen 13½ und 16 Stunden nach Beginn der zweiten Flutung plötzlich bedeutende Mengen von Öl in die Bohrung ein. Die mit der Pumpe geförderte und in Messgläsern geprüfte Flüssigkeit war nicht mehr ölhaltiges Wasser, sondern bestand bis zu zwei Dritteln aus Öl. Da die Förderleistung der Pumpe etwa 110 l/min = 6,6 m³/h betrug, kann geschätzt werden, dass während der 2½ Stunden das in einer Menge von rund 7 m³ versickerte Heizöl fast quantitativ zurückgewonnen worden war.

Nachdem der Ölschwall vorbei war, förderte die Pumpe wieder Wasser, das nur noch wenig Öl enthielt. Aus dem Verlauf der Ölförderung ergibt sich, dass das Heizöl offenbar überwiegend noch unter der Versickerungsstelle in der Art einer Linse entweder im trockenen Kies oder auf dem Grundwasserspiegel liegengeblieben und dann durch den Wasserüberdruck des bei der Flutung versickerten Wassers verdrängt worden war.

Zunächst wurden während 7 Tagen etwa 2 l/sec Grundwasser gepumpt, ohne dass in ihm Öl wahrgenommen werden konnte. In der Absicht, die Wanderung des Öls von der Versickerungsstelle nach der als Pumpbrunnen dienenden Bohrung zu fördern, wurde dann eine Flutung durch Füllung der Grube, in dem der Öltank gelegen hatte, in Aussicht genommen. Ein erster Versuch, bei dem Wasser ab Hydrant versickert und mit Fluorescein markiert worden war, wurde nach 2 Stunden aufgegeben, weil an der Stabilität der Grube Zweifel aufgetreten waren und im Hinblick auf die nahen Gebäudefundamente vor weiteren Flutungen eine Spriessung anzeigt schien. In dem während der folgenden 4 Tage weiterhin aus der Bohrung geförderten Wasser war weder Öl noch das mit dem Wasser in die Tankgrube zugegebene Fluorescein wahrnehmbar.

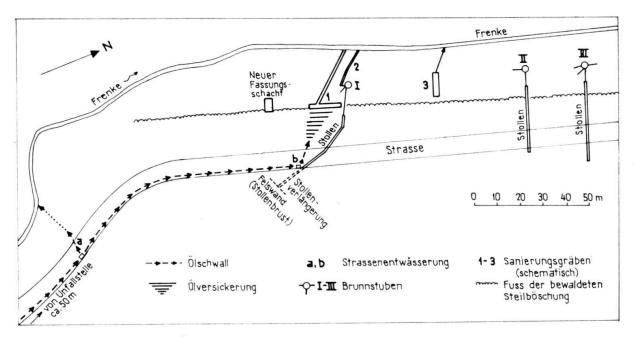
Das Öl floss in der bergseitigen Strassenrinne ab. Ein Teil dieses Öls gelangte durch eine alte, die Strasse querende Steinakte (a) auf die bachseits abfallende Böschung, versickerte im lockeren Gehängeschutt und trat aus diesem sichtbar in den Bachlauf der Frenke aus. Aufgrund der späteren Feststellungen ist unwahrscheinlich, dass an dieser Stelle Öl auch in den tieferen Untergrund eingedrungen war.

Der grösste Teil des Öls floss in der Strassenrinne weiter, gelangte in einen Entwässerungsschacht (b) und aus diesem durch ein die Strasse querendes Rohr auf die steile, bewaldete Böschung. Im Vorgelände dieser Böschung lag eine Brunnstube (I), in welche drei Quellfassungsstränge einmündeten. Das in dieser und in zwei weiteren Brunnstuben (II, III) gesammelte Wasser dient zur Versorgung der Hochdruckzone und überwiegend auch der Niederdruckzone des rund 1350 Einwohner zählenden Städtchens Waldenburg. Die Quellen haben zusammen eine je nach Witterung 200–1200 l/min betragende Schüttung.

Fig. 6: Ölunfall Weihermattquellen in Langenbruck. Situation.
