Artikel: Geologische Naturgefahren in der Schweiz = Dangers géologiques en Suisse = Pericoli geologici naturali in Svizzera

Autor: Keusen, H.R. / Bollinger, D. / Lateltin, O.

Geologische Naturgefahren in der Schweiz

ARBEITSGRUPPE GEOLOGIE UND NATURGEFAHREN (AGN)

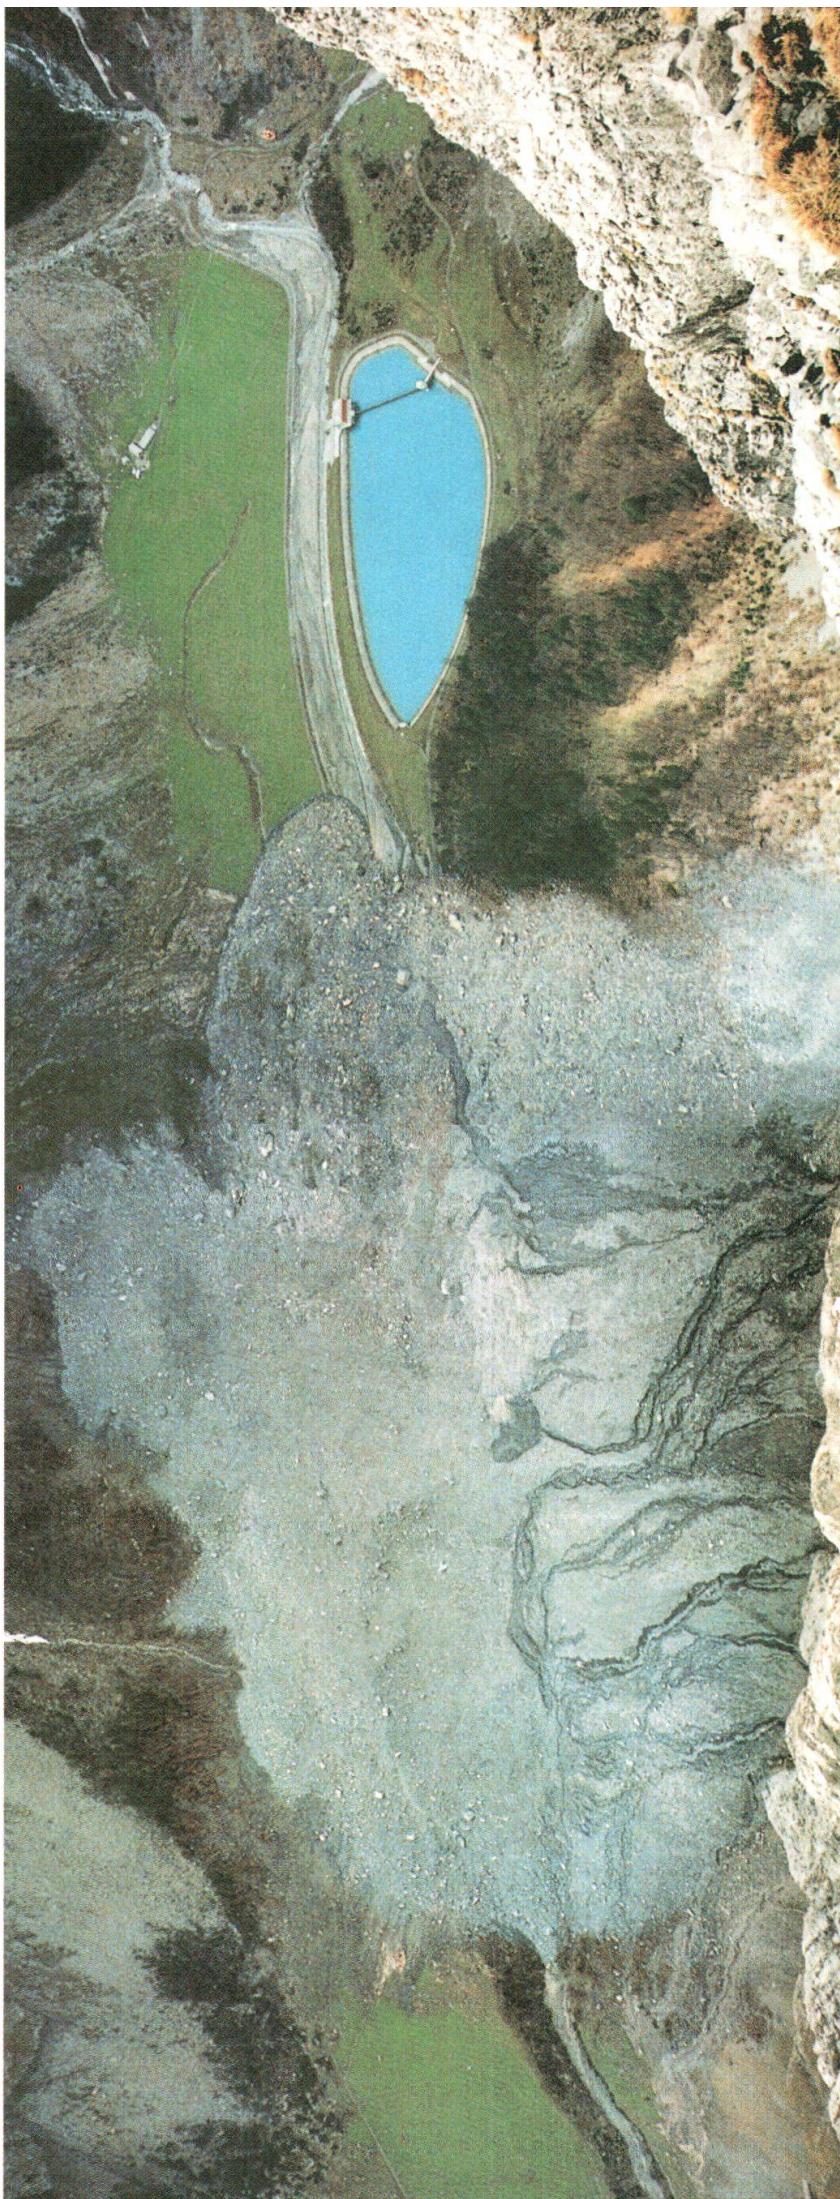
Fig. 1: Bergsturz Sandalp (Kanton Glarus): Schuttkegel der Bergstürze vom 24. Januar und 3. März 1996

Ausbruchvolumen: 0,5 und 1,8 Mio m^3

Die stark strukturierte Ablagerung ist auf der Seite des Ausgleichsbeckens durch einen scharfen Stauchwulst begrenzt. Bereits wenig intensive Niederschläge führen zu markanten Erosionsrinnen.
Foto H.R. Keusen

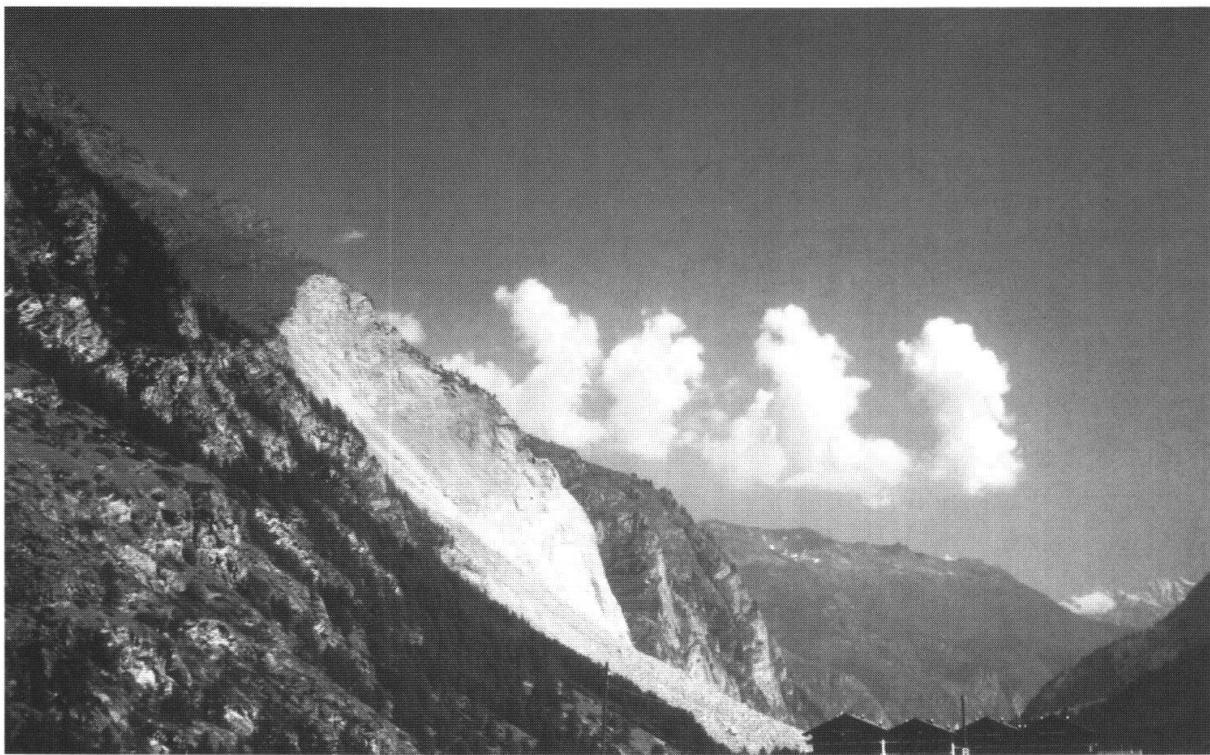
Fig. 4: Felsstürze Randa (VS). Ausbruchnische und Schuttkegel. Das Gesamtvolumen der Felsstürze beträgt 30 Mio m³. Da die Abbrüche in kleineren Teilstürzen von <500'000 m³ erfolgten, ist das Pauschalgefälle entsprechend klein (35°). Die Ereignisse von Randa werden daher richtigerweise nicht als Bergsturz bezeichnet.

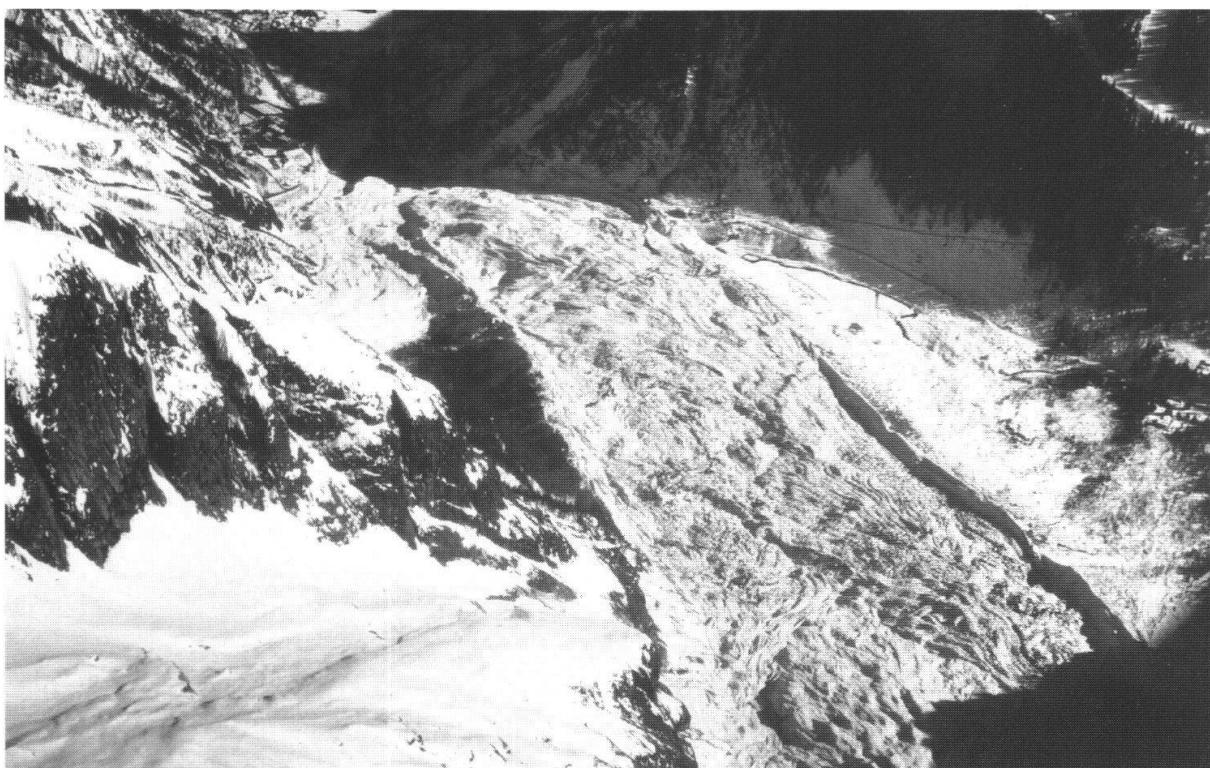
Fig. 5: Fels-Eis-Schneelawine Brenva (Courmayeur) vom 18.1.1997. Ausbruchvolumen: 2 Mio m³ Fels. Ablagerung >8 Mio m³ Fels-Eis-Schnee. Pauschalgefälle 23° . Der Felssturz löste eine Eis-Schneelawine aus, welche ein Hotel zerstörte und 2 Menschenleben forderte (siehe: Courmayeur, Brenva. Eboulement du 18 janvier 1997. Rapport géologique GEOTEST 1997).

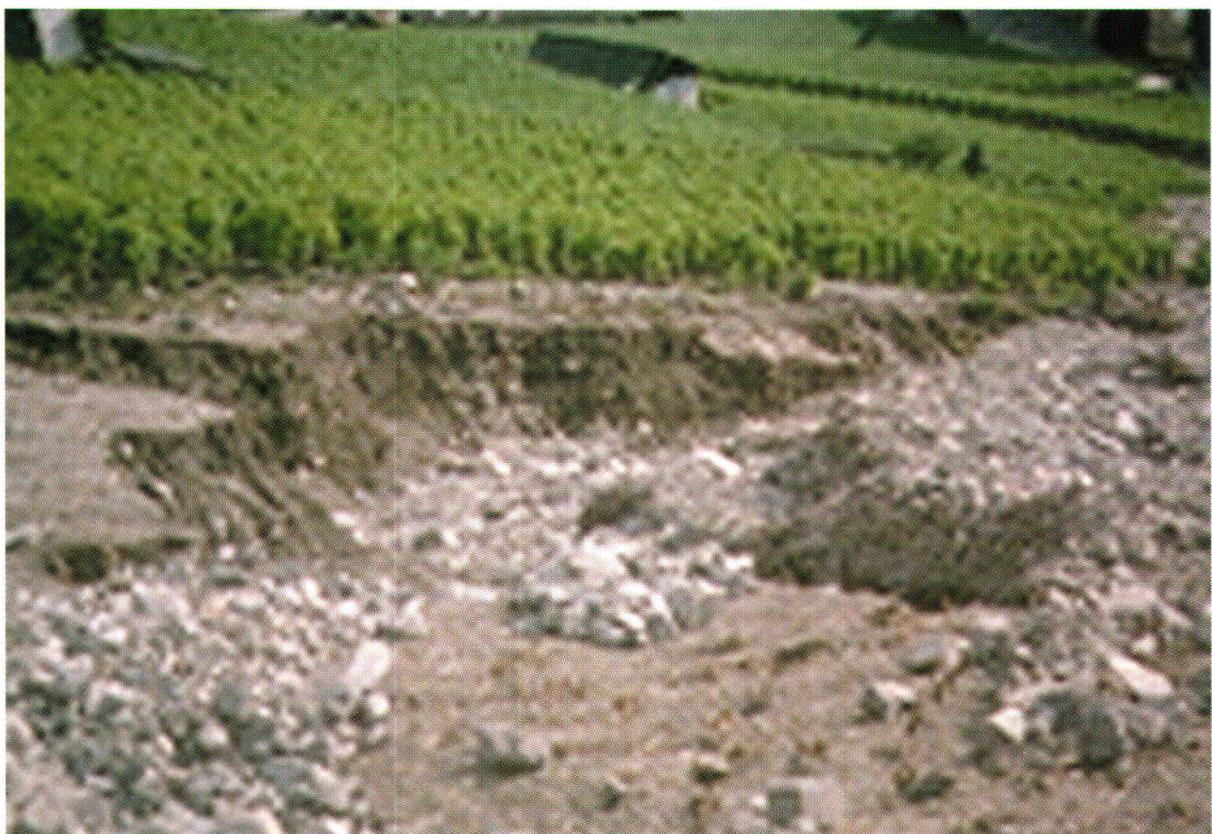
Dans le secteur aval du torrent principal, les 15 ouvrages de protection contre les crues ont été totalement détruits. Une quinzaine de gros blocs (volume de 5 à 50m³) se sont arrêtés à environ 200 mètres en amont du cône de déjection, en créant un important effet de barrage à l'écoulement. Des levées et des traces d'impact de pierres sur les arbres sont visibles sur les berges du torrent, jusqu'à une hauteur de 5 mètres. Dans le cône de déjection, le torrent est sorti de son lit en créant différentes levées. Des surcreusements («gullies», Fig. 3) dans le matériel accumulé témoignent d'événements multiples qui se sont succédés rapidement durant la nuit du 13 au 14 août 1995.

Fig. 3: Surcreusement provoqué par les laves torrentielles dans le cône de déjection

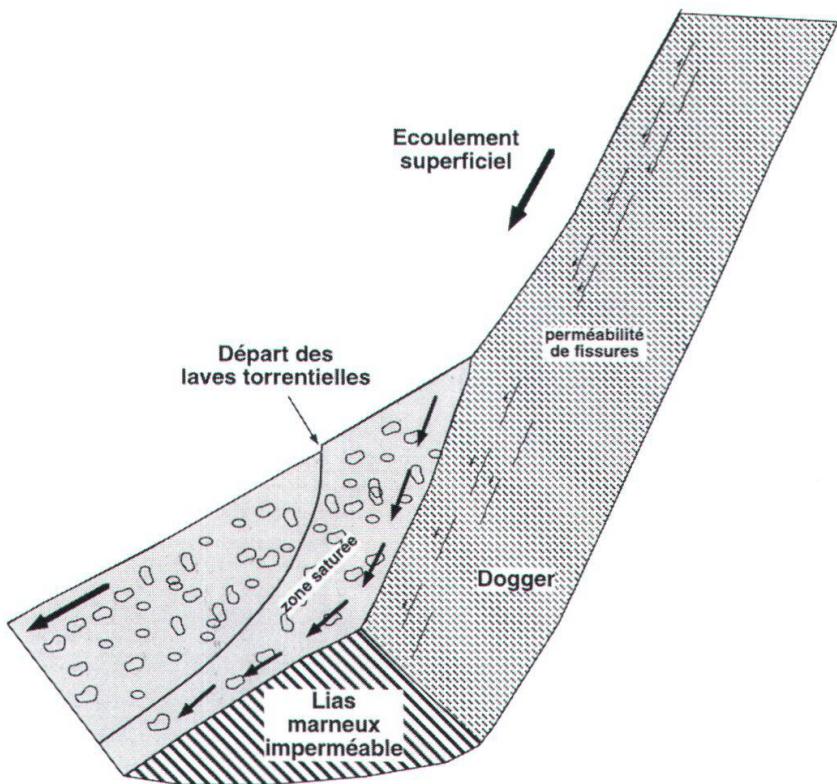
Fig. 4: Déclenchement des laves torrentielles au contact Lias/Dogger

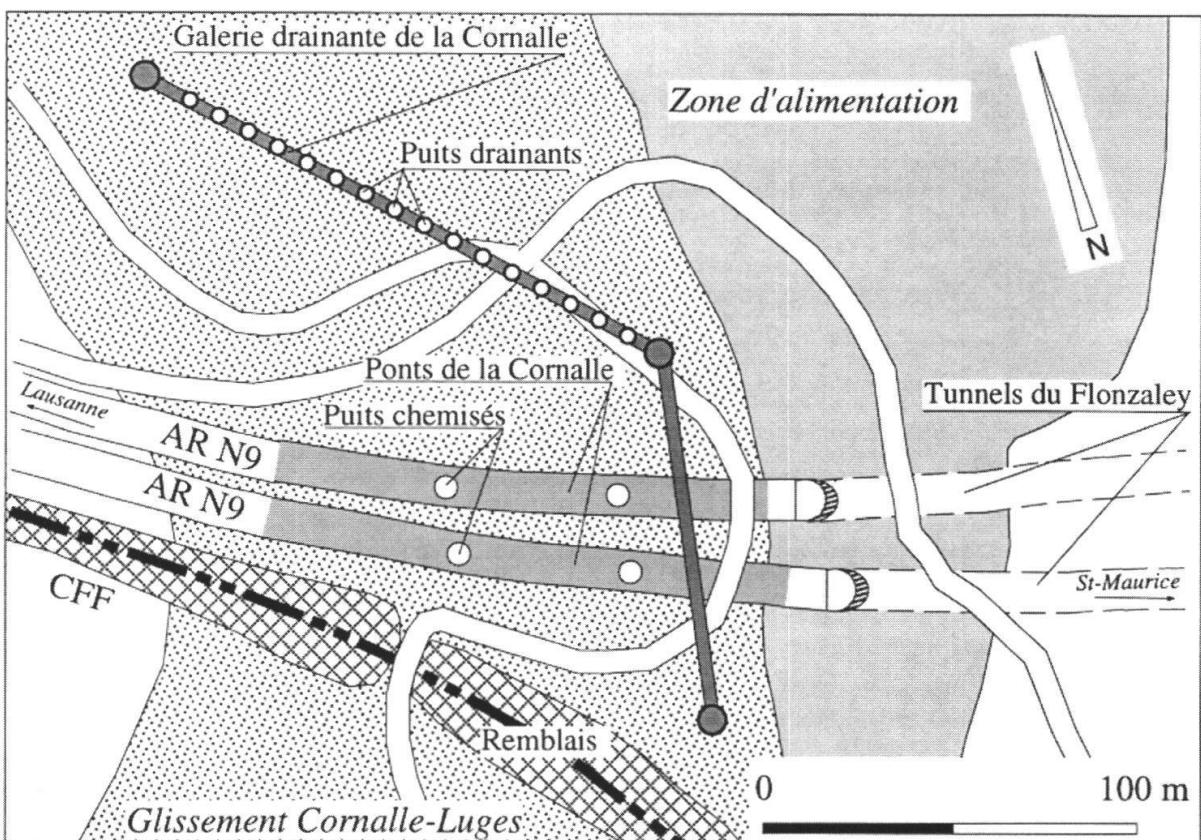
Fig. 3: galerie de rabattement des eaux souterraines, avec puits drainants (d'après documentation du Bureau des autoroutes du canton de Vaud).

Pour ce faire, il a fallu drainer les eaux profondes par une galerie nouvelle implantée dans l'axe de la masse glissée, à cheval sur la surface de cisaillement. Elle capte ainsi à la fois la base du glissement et la roche en place (fig 3). Des puits forés depuis la surface et remplis de béton poreux amènent encore à la galerie les eaux rencontrées dans la masse glissée elle-même.

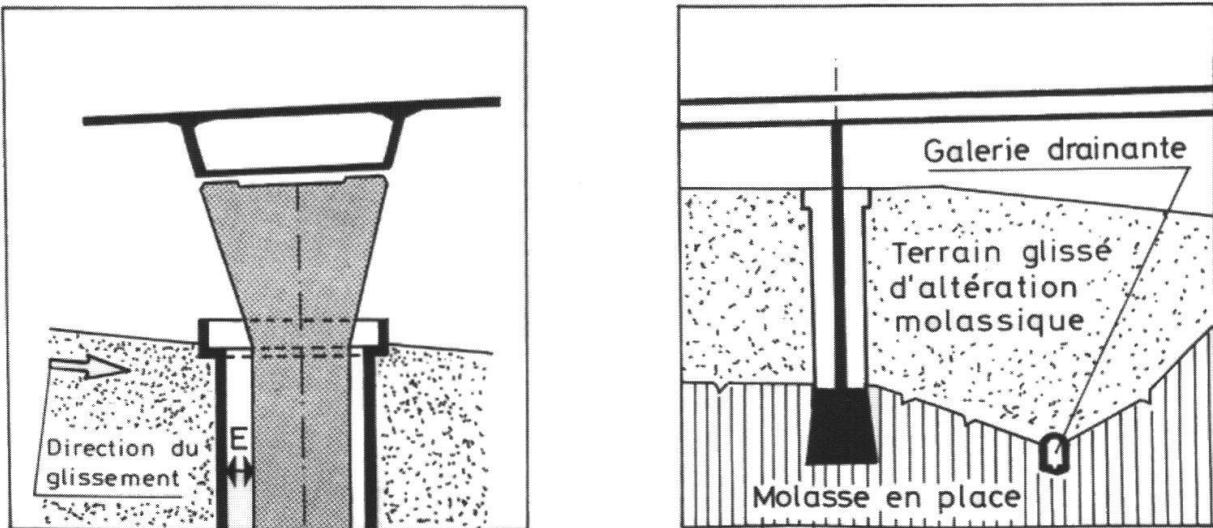
Fig. 4: piles chemisées dans les puits de fondation du pont; l'espace E permet un éventuel déplacement du glissement sans mettre en péril gravement l'ouvrage (d'après documentation du Bureau des autoroutes du canton de Vaud).

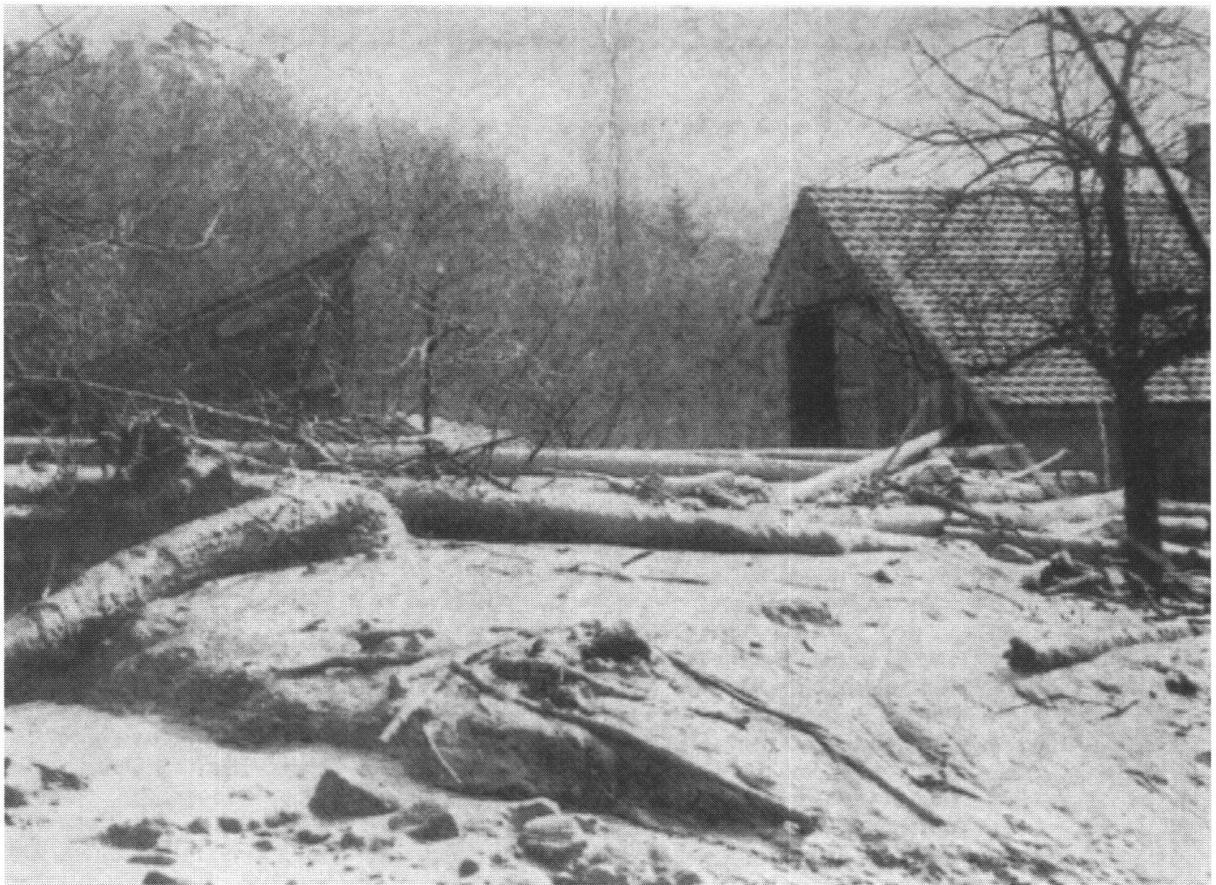
Fig. 1: Häuser von Chänelmoos nach dem Murgang (Zeitungsbild Oltener Tagblatt vom 24. April 1970).

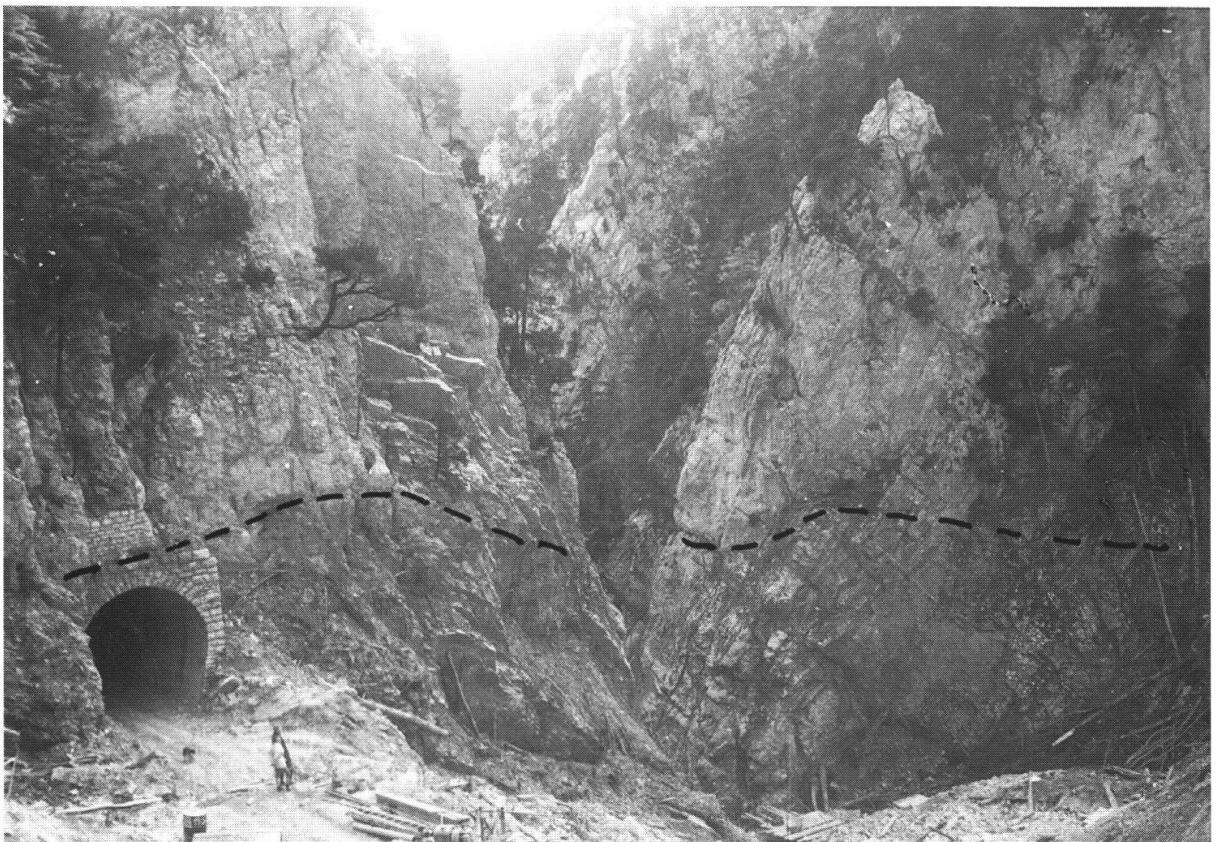
Fig. 3: Die Lochbachklamm und der Strassentunnel nach der Räumung, Sicht von Norden. Die gestrichelte Linie bezeichnet die Höhe der Ablagerungen vor dem Murgang (Foto H. Fröhlicher, 1. November 1970).

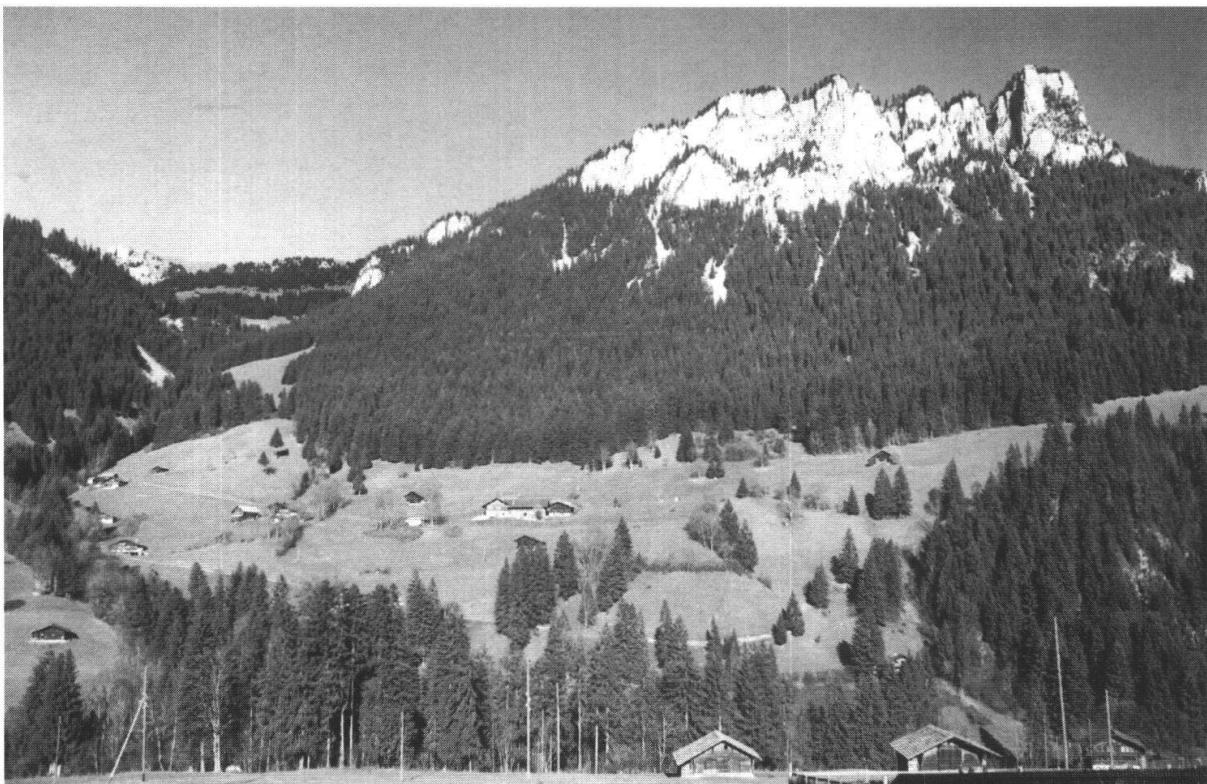
Fig. 1: Blick von Süden auf Abenberg und das Siedlungsgebiet Ennetgrabe. In der Bildmitte das 1965 zerstörte Bauernhaus (links davon der in der Folge erstellte Neubau). Der 1994 stark beschädigte Stall ist in der rechten Bildmitte erkennbar.

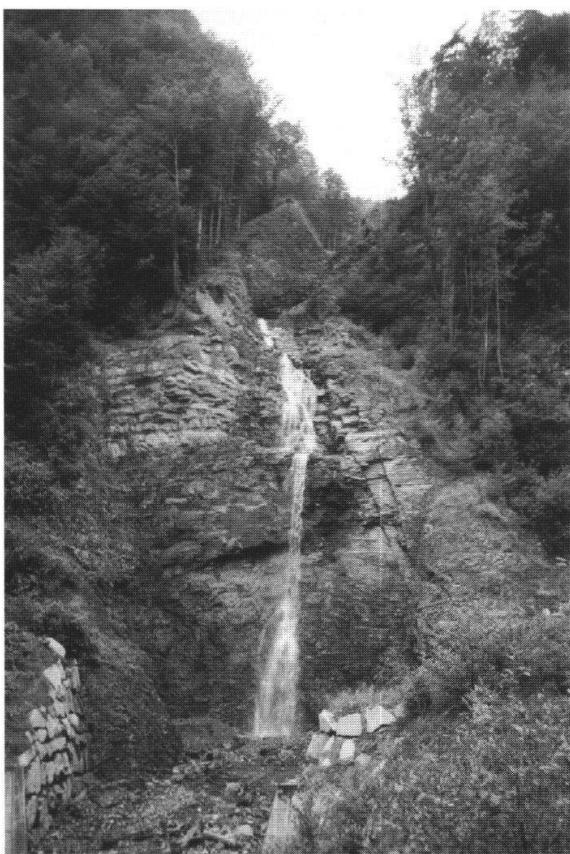
Fig. 3: Neues Bachbett im anstehenden Flysch, Blick von Osten.

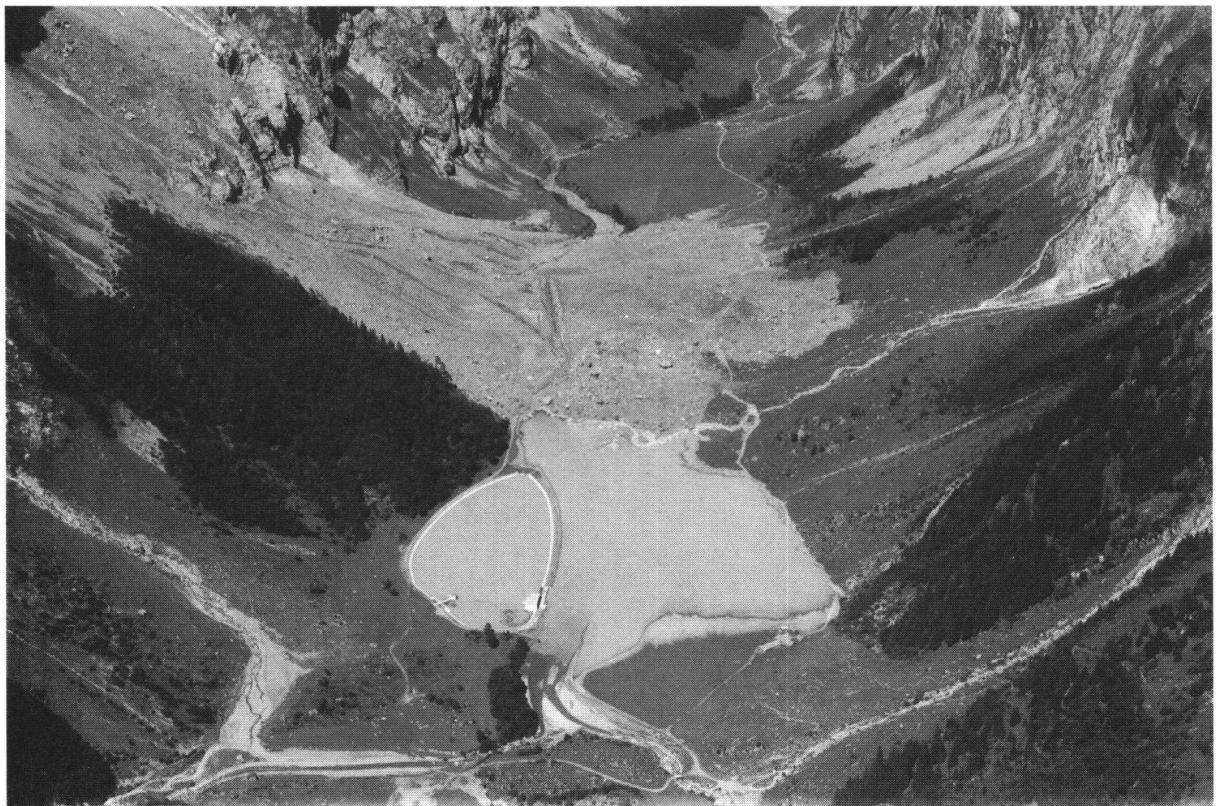
Fig. 8: Schuttkegel der Sandalpbergstürze von Westen. Seeaufstau infolge des Starkregens vom Juli 1996 (Photo Th. Rageth).

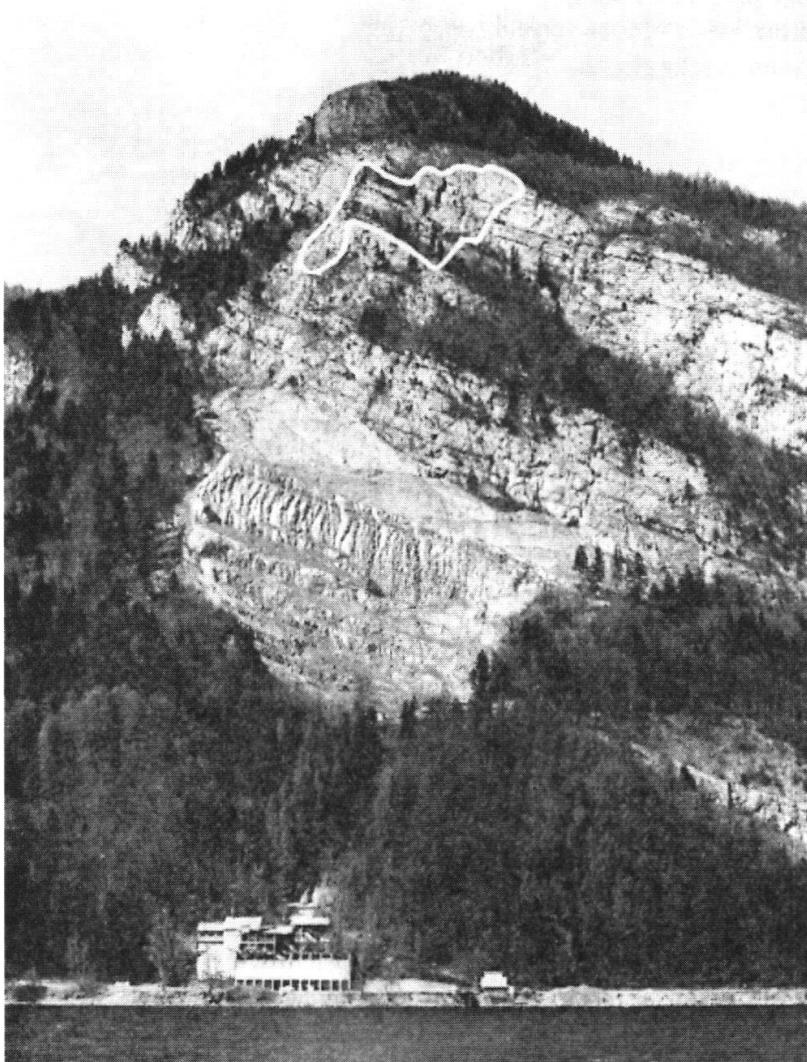
Fig. 1:
Schwarzerberg bei Amden von Süden: Felswände des Schrattenkalkes mit Umgrenzung der abgestürzten Felspartie.

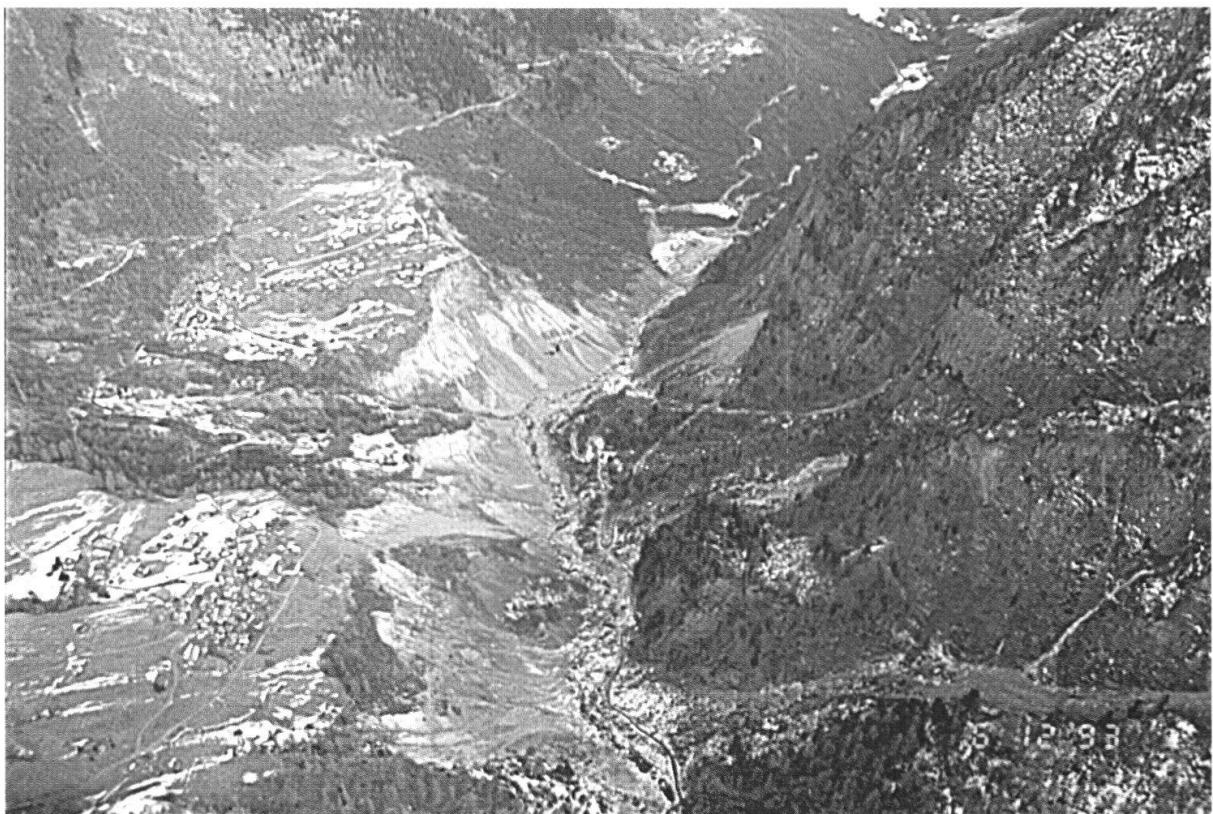
Fig. 1: Veduta aerea dello slittamento di Campo Vallemaggia. Si nota il carattere isoclinale della roccia in posto, e la struttura a zolle della massa in movimento.

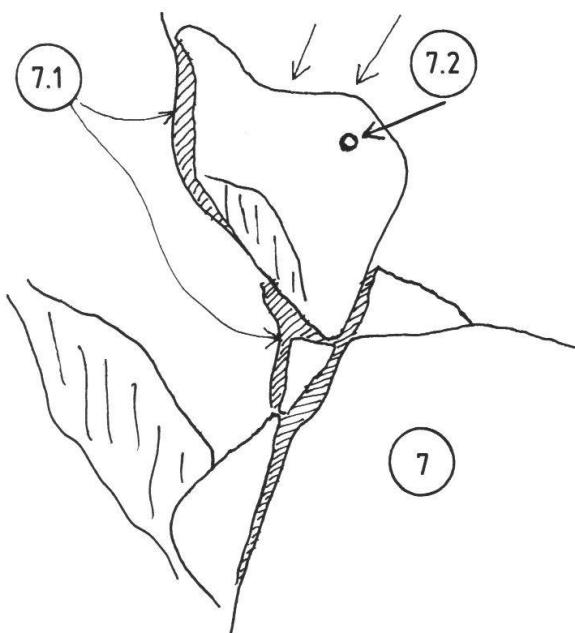
Fotografia 3: Progettazione di un intervento locale. - *Planung einer lokalen Sanierung.*

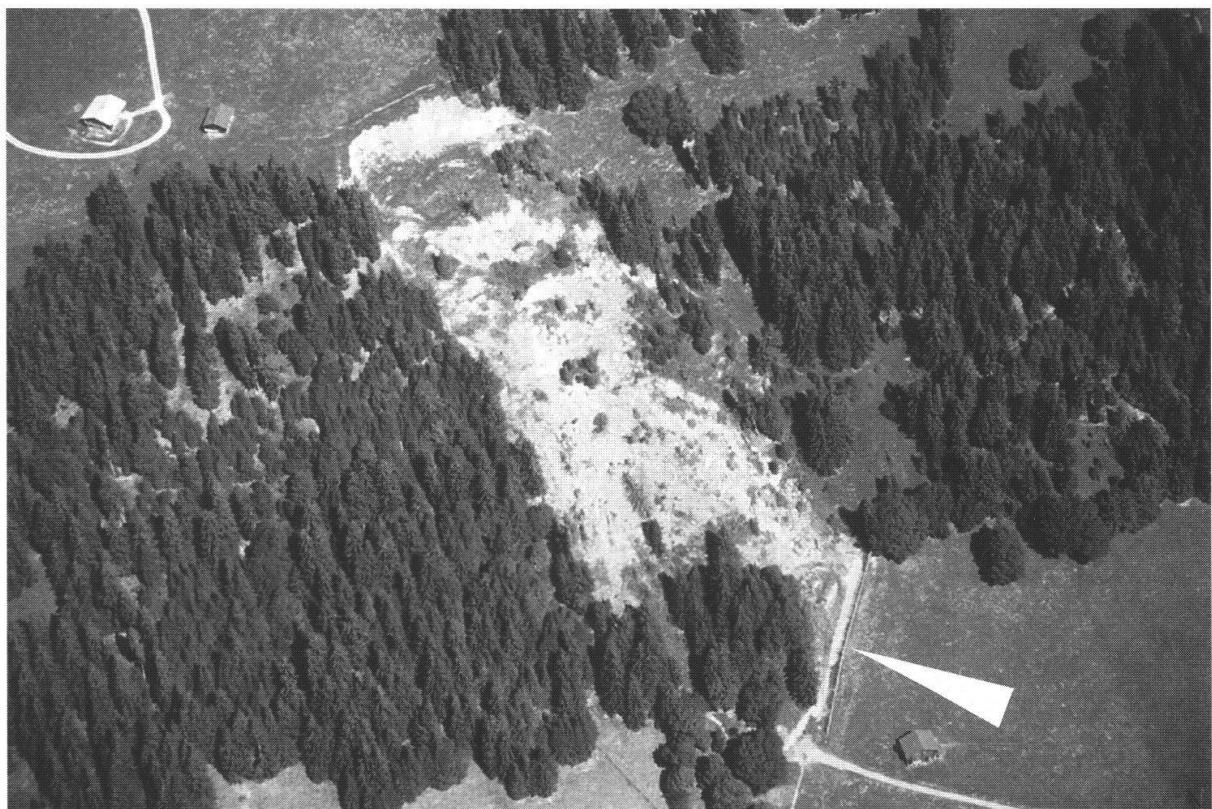
Fig. 1: Flugaufnahme der Rutschung/Sackung aus dem Sommer 1993. Unten rechts ist ein Teil des erstellten Auffangdammes sichtbar (Pfeil). Foto: G. della Valle
