Fallbeispiel Nr. 7:

Das Rutschgebiet Bodmi, Gigental (UR)

PETER HALDIMANN*

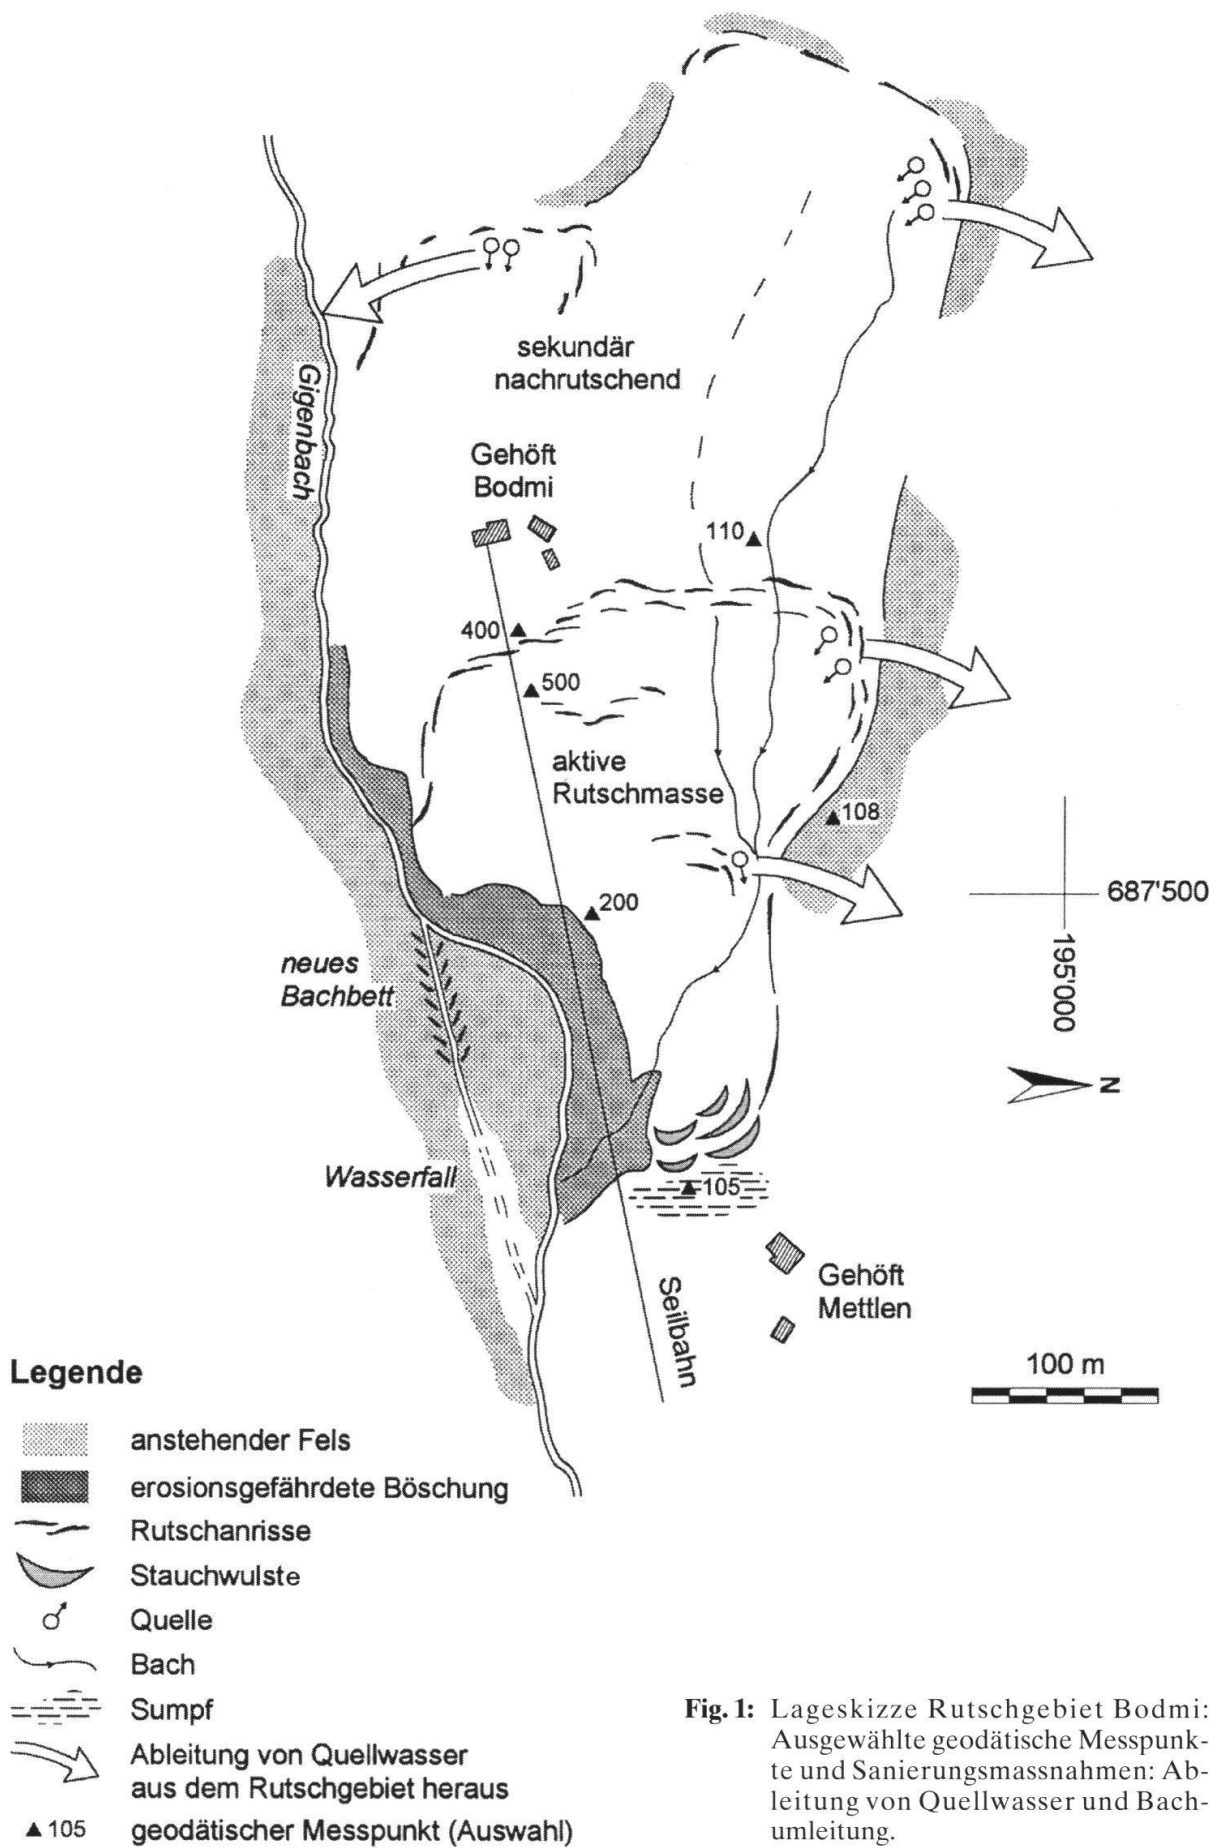
Fig. 1: Lageskizze Rutschgebiet Bodmi: Ausgewählte geodätische Messpunkte und Sanierungsmassnahmen: Ableitung von Quellwasser und Bachumleitung.

1977 fand eine erste Begehung des Rutschgebietes durch den Geologen statt. Ab 1978 folgten systematische Bewegungsmessungen von versetzten Messpunkten und eine geologische Kartierung (Fig. 1), welche eine Analyse der Bewegungsabläufe und eine Unterscheidung der Rutschmasse in einen aktiv rutschenden und einen sekundär nachrutschenden Bereich erlaubte.

1. Errichten eines geodätischen Überwachungsnetzes mit periodischer Vermessung der Rutschbewegungen sowie eines Alarmdispositivs in kritischen Phasen,
2. Fassen aller vorhandenen Quellen,
3. Dichte Ableitung allen Quell- und Bachwassers aus der Rutschmasse heraus,
4. Verlegung des Gigenbaches aus dem erosionsgefährdeten Hangfussbereich,
5. Aufbringen einer Fussbelastung durch Auffüllung des alten Bachbettes.

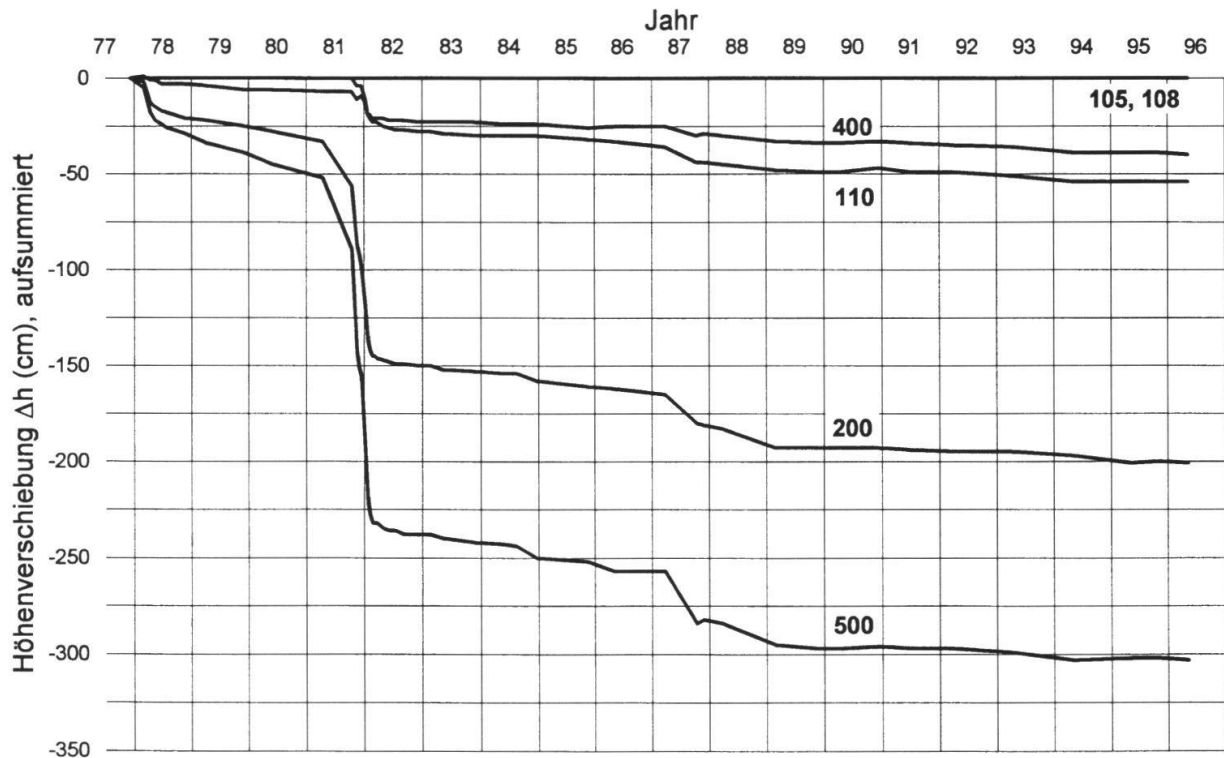
Fig. 2: Vertikalverschiebungen ausgewählter Messpunkte als Erfolgskontrolle der durchgeführten Sanierungsmassnahmen.

Bereits 1978 wurde im Rutschgebiet ein Messdispositiv für geodätische Messungen installiert, welches in der Folge eine sehr präzise periodische Überwachung der Rutschbewegungen erlaubte. Diese Messungen zeigten bis im Herbst 1981 Verschiebungen in der Grössenordnung von 10 cm pro Jahr (horizontal) resp. 15 cm pro Jahr (vertikal). Im Winter 1981/82 zeichnete sich eine markante Beschleunigung der Rutschbewegungen ab (Fig. 2) und gleichzeitig öffneten sich die wichtigsten Rutschanrisse in bedrohlichem Mass. Es musste mit einem plötzlichen Abrutschen der ganzen bewegten Masse in den Gigenbach gerechnet werden. Bei gleichzeitiger Hochwasserführung des Baches hätte sich ein Murgang mit gravierenden Folgen für alle Unterlieger entwickeln können. Dieser Gefahr wurde kurzfristig mittels eines Mess-, Beobachtungs- und Alarmdispositivs Rechnung getragen.

Der Erfolg dieser Entwässerungsmassnahmen zeigte sich sehr rasch in einer spürbaren Beruhigung der Bewegungen ab Mitte 1982. Die Bewegungen dauerten aber in vermindertem Mass weiter an, nunmehr noch mit einer Rate von etwa 4 cm pro Jahr horizontal, resp. 8 cm vertikal (Fig. 2).

Im Frühjahr 1982 wurde die erste Sanierungsetappe in Angriff genommen. Dabei wurden rund 15 Quellen gefasst und in dichten, flexiblen Rohrleitungen aus dem Rutschgebiet abgeleitet. Zwei dieser Quellen wurden als Trinkwasserfassungen erstellt und versorgen seither die Liegenschaften Bodmi und Mettlen mit sauberem Trinkwasser. Die abgeleitete Quellwassermenge beläuft sich auf durchschnittlich etwa 500 l/min. Die Fassungsarbeiten konnten im Herbst 1982 abgeschlossen werden.

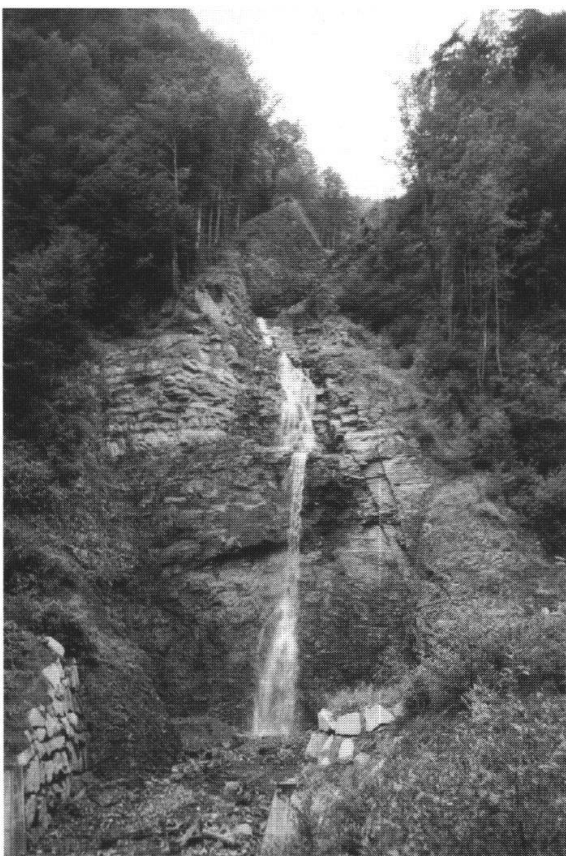
Fig. 3: Neues Bachbett im anstehenden Flysch, Blick von Osten.

Im Laufe des Jahres 1988, nachdem wieder eine kurzfristige Beschleunigung der Bewegungen eingetreten war, wurde die zweite Etappe der Sanierung in Angriff genommen. Die spezielle topographische und geologische Situation erlaubte es, für den Gigenbach in einem anstehenden Felssporn südlich des alten Bachbettes ein neues Bett anzulegen und damit den Bach aus dem Bereich des erosionsgefährdeten Hangfusses wegzuleiten. Seit dem Herbst 1989 fliesst der Bach durch das neu geschaffene Bett. Dem Beobachter vom Urnersee her bietet sich seither das Bild eines menschengemachten Wasserfalles, welchem das künstliche Gerinne absolut nicht anzusehen ist (Fig. 3).

Seit Herbst 1989 war also jede Bacherosion am Hangfuss unterbunden, was sich in einer weiteren, nachhaltigen Beruhigung der Rutschbewegungen äusserte. Die Rutschmasse verhielt sich seither weitgehend stabil, es war höchstens noch ein Nachrutschen einzelner Partien zu verzeichnen.

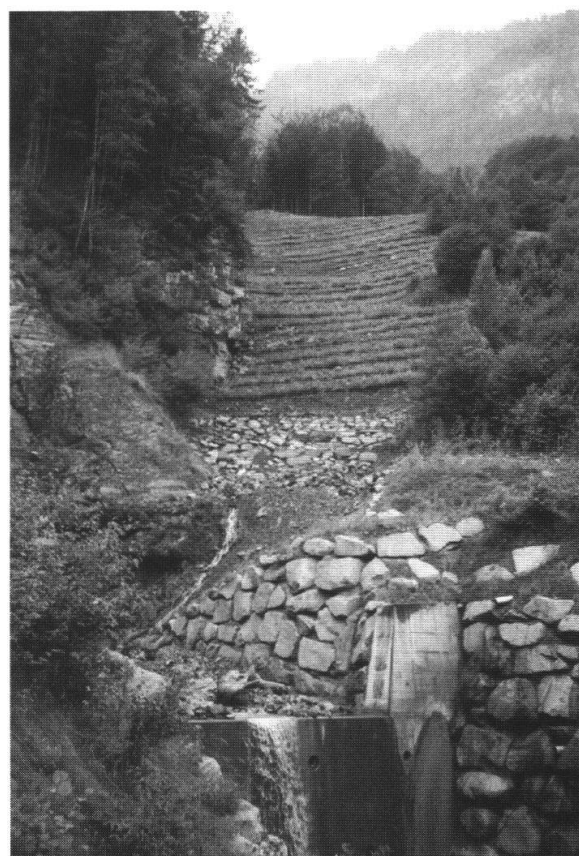
Fig. 4: Das alte Bachbett wird aufgefüllt, Blick von Osten.

Die letzte Phase der Sanierung erfolgte 1993/94, als das alte Bachbett mit Tunnelausbruchmaterial aus einem nahen Strassentunnel aufgefüllt wurde. Damit wurden auch die letzten Instabilitäten, die in der einstigen Böschung noch bestanden hatten, eliminiert (Fig. 4).
