Fallbeispiel Nr. 7:

Das Rutschgebiet Bodmi, Gigental (UR)

PETER HALDIMANN*

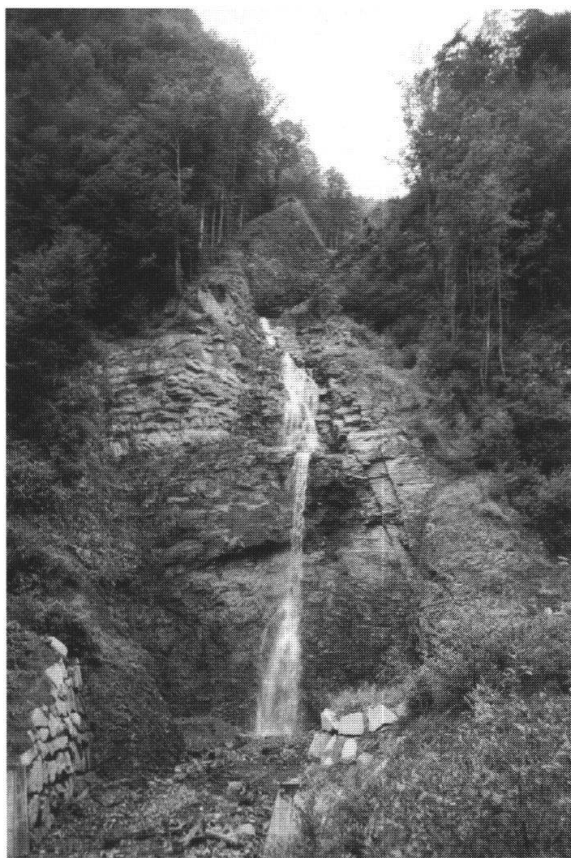
Fig. 3: Neues Bachbett im anstehenden Flysch, Blick von Osten.

Im Laufe des Jahres 1988, nachdem wieder eine kurzfristige Beschleunigung der Bewegungen eingetreten war, wurde die zweite Etappe der Sanierung in Angriff genommen. Die spezielle topographische und geologische Situation erlaubte es, für den Gigenbach in einem anstehenden Felssporn südlich des alten Bachbettes ein neues Bett anzulegen und damit den Bach aus dem Bereich des erosionsgefährdeten Hangfusses wegzuleiten. Seit dem Herbst 1989 fliesst der Bach durch das neu geschaffene Bett. Dem Beobachter vom Urnersee her bietet sich seither das Bild eines menschengemachten Wasserfalles, welchem das künstliche Gerinne absolut nicht anzusehen ist (Fig. 3).

Seit Herbst 1989 war also jede Bacherosion am Hangfuss unterbunden, was sich in einer weiteren, nachhaltigen Beruhigung der Rutschbewegungen äusserte. Die Rutschmasse verhielt sich seither weitgehend stabil, es war höchstens noch ein Nachrutschen einzelner Partien zu verzeichnen.

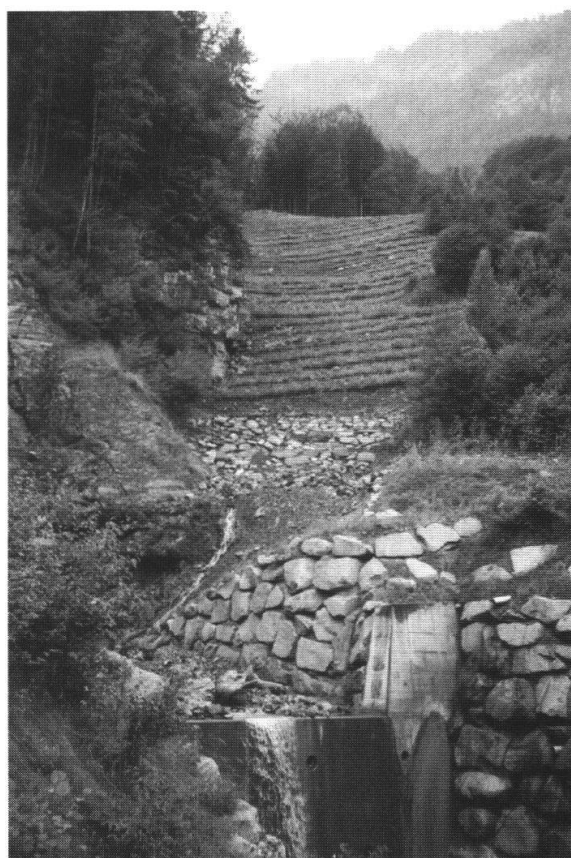
Fig. 4: Das alte Bachbett wird aufgefüllt, Blick von Osten.

Die letzte Phase der Sanierung erfolgte 1993/94, als das alte Bachbett mit Tunnelausbruchmaterial aus einem nahen Strassentunnel aufgefüllt wurde. Damit wurden auch die letzten Instabilitäten, die in der einstigen Böschung noch bestanden hatten, eliminiert (Fig. 4).
