**Kapitel:** Fallbeispiel Nr. 7 : das Rutschgebiet Bodmi, Gigental (UR)

## Fallbeispiel Nr. 7:

# Das Rutschgebiet Bodmi, Gigental (UR)

PETER HALDIMANN\*

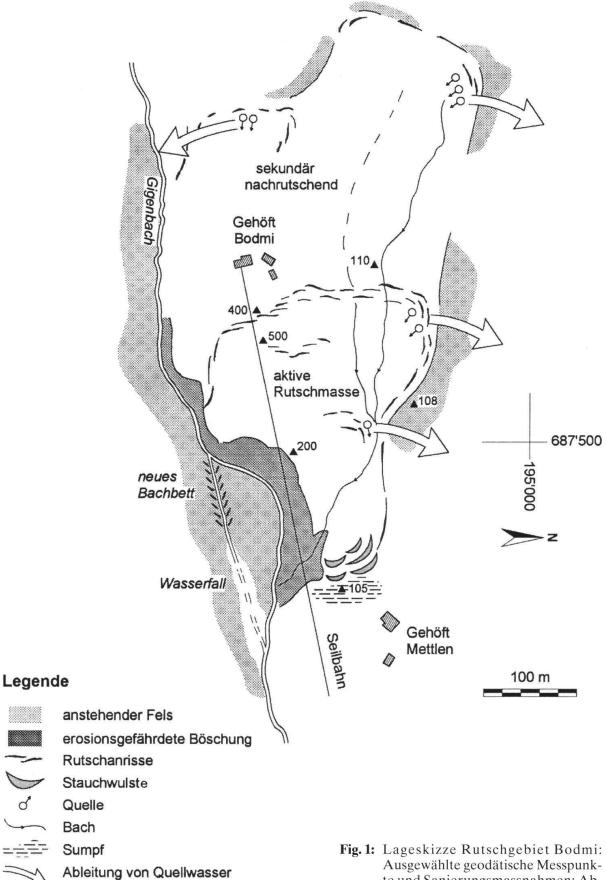
Fig. 1: Lageskizze Rutschgebiet Bodmi: Ausgewählte geodätische Messpunkte und Sanierungsmassnahmen: Ableitung von Quellwasser und Bachumleitung.

1977 fand eine erste Begehung des Rutschgebietes durch den Geologen statt. Ab 1978 folgten systematische Bewegungsmessungen von versetzten Messpunkten und eine geologische Kartierung (Fig. 1), welche eine Analyse der Bewegungsabläufe und eine Unterscheidung der Rutschmasse in einen aktiv rutschenden und einen sekundär nachrutschenden Bereich erlaubte.

Eine sorgfältige Erhebung aller Quellen und Wasserläufe zeigte zudem, dass sowohl im Abrissgebiet als auch innerhalb der Rutschmasse Quellen mit einer saisonal stark schwankenden Schüttung von durchschnittlich etwa 700 l/min austraten. Diese nährten Bäche, welche im Rutschschutt wieder versickerten. Insgesamt gelangte in der Rutschmasse nebst dem Niederschlagswasser Quell- und Bachwasser in der Grössenordnung von etwa 400'000 m³ pro Jahr zur Versickerung.

Im Frühjahr 1982 wurde die erste Sanierungsetappe in Angriff genommen. Dabei wurden rund 15 Quellen gefasst und in dichten, flexiblen Rohrleitungen aus dem Rutschgebiet abgeleitet. Zwei dieser Quellen wurden als Trinkwasserfassungen erstellt und versorgen seither die Liegenschaften Bodmi und Mettlen mit sauberem Trinkwasser. Die abgeleitete Quellwassermenge beläuft sich auf durchschnittlich etwa 500 l/min. Die Fassungsarbeiten konnten im Herbst 1982 abgeschlossen werden.

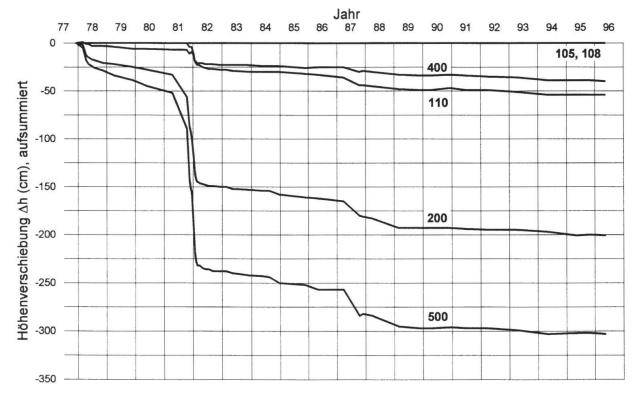
**Fig. 2:** Vertikalverschiebungen ausgewählter Messpunkte als Erfolgskontrolle der durchgeführten Sanierungsmassnahmen.

Bereits 1978 wurde im Rutschgebiet ein Messdispositiv für geodätische Messungen installiert, welches in der Folge eine sehr präzise periodische Überwachung der Rutschbewegungen erlaubte. Diese Messungen zeigten bis im Herbst 1981 Verschiebungen in der Grössenordnung von 10 cm pro Jahr (horizontal) resp. 15 cm pro Jahr (vertikal). Im Winter 1981/82 zeichnete sich eine markante Beschleunigung der Rutschbewegungen ab (Fig. 2) und gleichzeitig öffneten sich die wichtigsten Rutschanrisse in bedrohlichem Mass. Es musste mit einem plötzlichen Abrutschen der ganzen bewegten Masse in den Gigenbach gerechnet werden. Bei gleichzeitiger Hochwasserführung des Baches hätte sich ein Murgang mit gravierenden Folgen für alle Unterlieger entwickeln können. Dieser Gefahr wurde kurzfristig mittels eines Mess-, Beobachtungs- und Alarmdispositivs Rechnung getragen.

Der Erfolg dieser Entwässerungsmassnahmen zeigte sich sehr rasch in einer spürbaren Beruhigung der Bewegungen ab Mitte 1982. Die Bewegungen dauerten aber in vermindertem Mass weiter an, nunmehr noch mit einer Rate von etwa 4 cm pro Jahr horizontal, resp. 8 cm vertikal (Fig. 2).

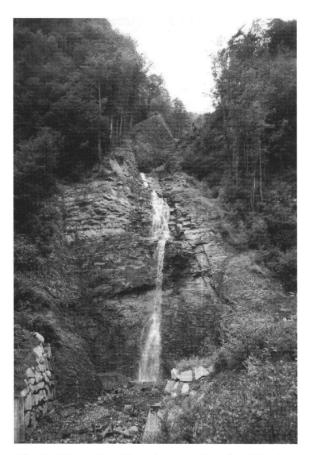
**Fig. 3:** Neues Bachbett im anstehenden Flysch, Blick von Osten.

Im Laufe des Jahres 1988, nachdem wieder eine kurzfristige Beschleunigung der Bewegungen eingetreten war, wurde die zweite Etappe der Sanierung in Angriff genommen. Die spezielle topographische und geologische Situation erlaubte es, für den Gigenbach in einem anstehenden Felssporn südlich des alten Bachbettes ein neues Bett anzulegen und damit den Bach aus dem Bereich des erosionsgefährdeten Hangfusses wegzuleiten. Seit dem Herbst 1989 fliesst der Bach durch das neu geschaffene Bett. Dem Beobachter vom Urnersee her bietet sich seither das Bild eines menschgemachten Wasserfalles, welchem das künstliche Gerinne absolut nicht anzusehen ist (Fig. 3).

Seit Herbst 1989 war also jede Bacherosion am Hangfuss unterbunden, was sich in einer weiteren, nachhaltigen Beruhigung der Rutschbewegungen äusserte. Die Rutschmasse verhielt sich seither weitgehend stabil, es war höchstens noch ein Nachrutschen einzelner Partien zu verzeichnen.

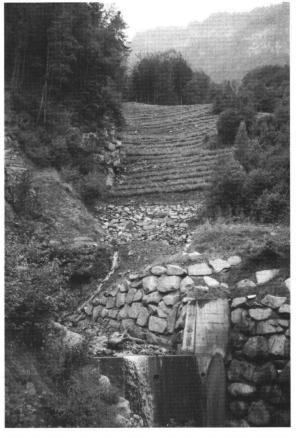
**Fig. 4:** Das alte Bachbett wird aufgefüllt, Blick von Osten.

Die letzte Phase der Sanierung erfolgte 1993/94, als das alte Bachbett mit Tunnelausbruchmaterial aus einem nahen Strassentunnel aufgefüllt wurde. Damit wurden auch die letzten Instabilitäten, die in der einstigen Böschung noch bestanden hatten, eliminiert (Fig. 4).
