Artikel: Geologische Naturgefahren in der Schweiz = Dangers géologiques en
Suisse = Pericoli geologici naturali in Svizzera
Autor: Haldimann, Peter
Kapitel: Fallbeispiel Nr. 9 : der Felssturz von Amden vom 21. Januar 1974
DOI: <https://doi.org/10.5169/seals-220733>

Fallbeispiel Nr. 9:

Der Felssturz von Amden vom 21. Januar 1974

PETER HALDIMANN*

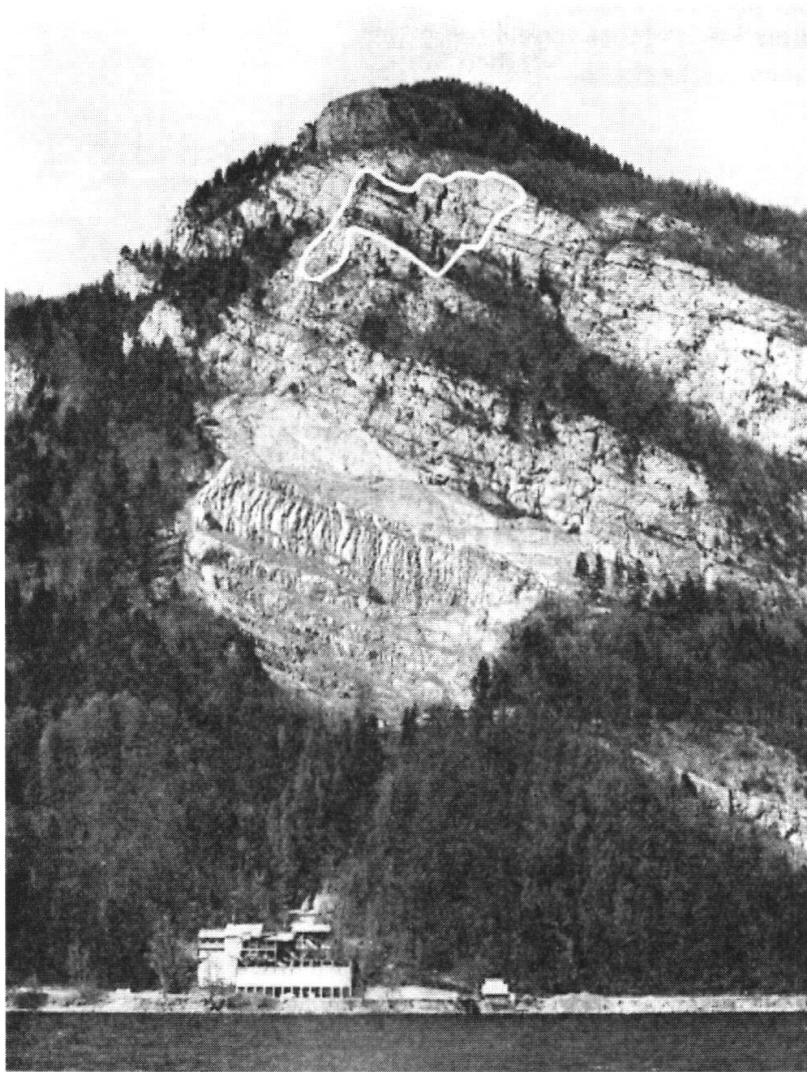
Fig. 1:
Schwarzbau bei Amden
von Süden: Felswände des
Schrattenkalkes mit Um-
grenzung der abgestürzten
Felspartie.

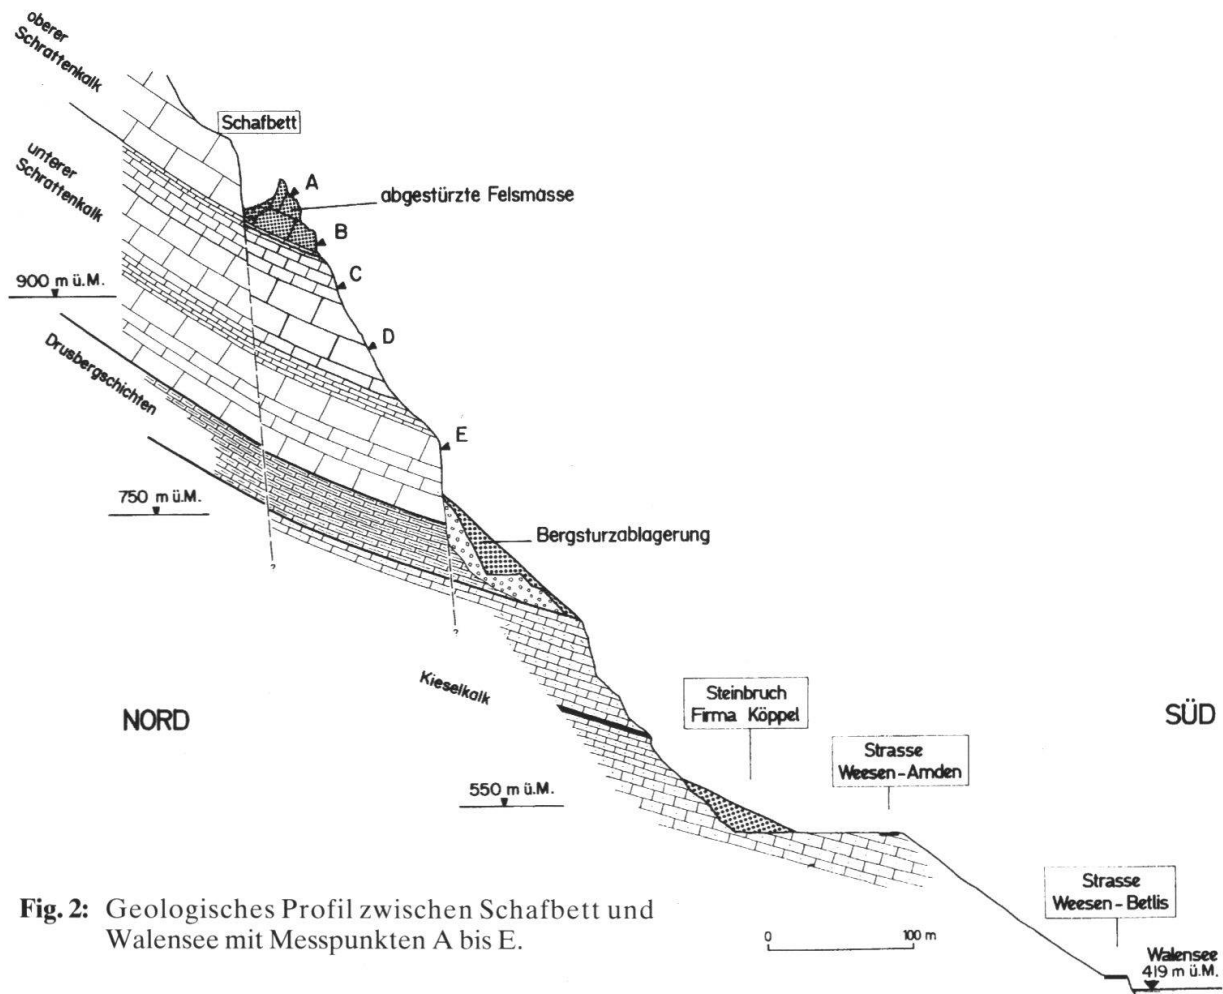
Im Gebiet von Amden beschreiben diese Gesteine eine weitgespannte Schichtmulde, die sog. Amdenermulde, deren Achse mit etwa 10° nach SW einfällt. Beim Schafbett am Schwarzbau fallen die Schichten mit $20\text{--}30^\circ$ gegen SE, d.h. gegen den Walensee ein, was die Stabilität der Felsflanke verringert und Bewegungen seewärts erleichtert (Fig. 2).

Fig. 2: Geologisches Profil zwischen Schafbett und Walensee mit Messpunkten A bis E.

Zur Erfassung und Begrenzung der Bewegungen in tieferliegenden Felspartien wurden in der Falllinie von den Felsköpfen im oberen Schrattekalk bis zur Felswand des unteren Schrattekalkes (Fig. 2) 5 Messpunkte angebracht und von ei-

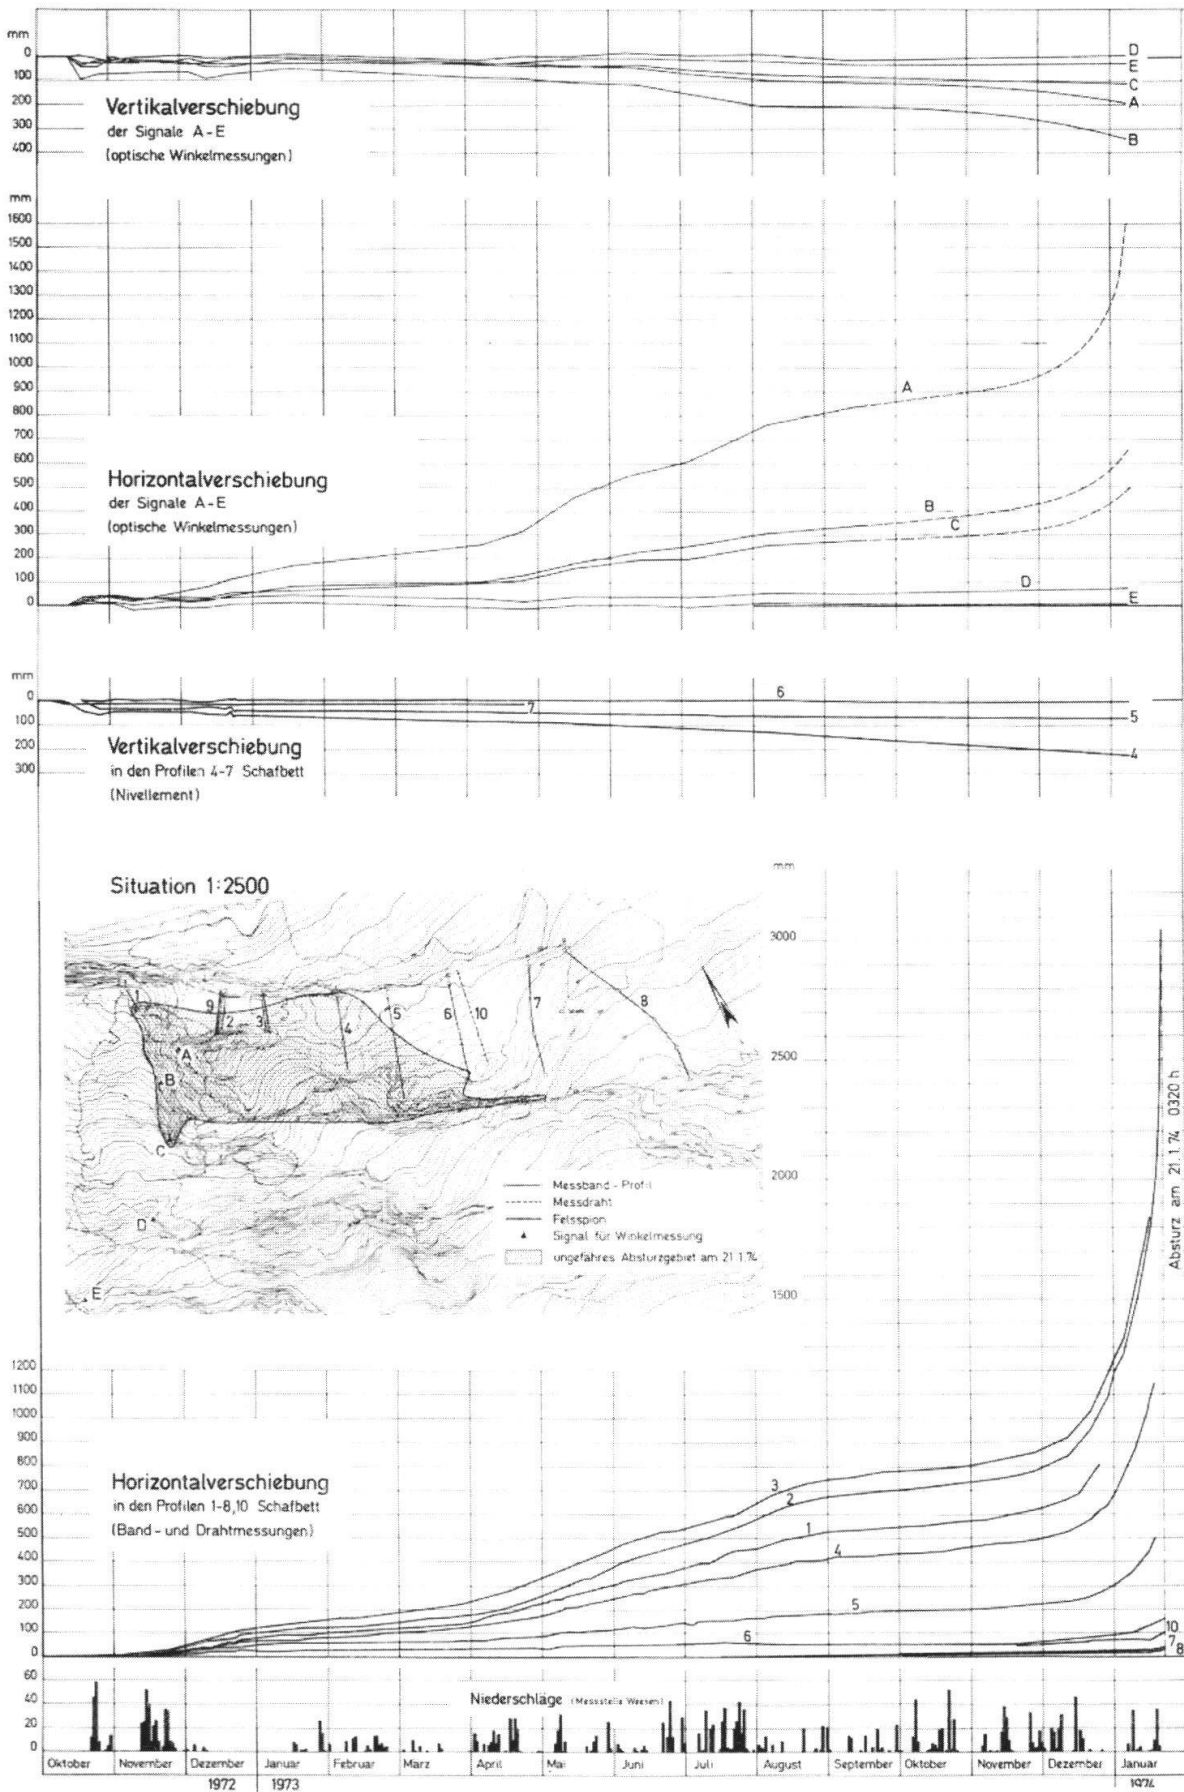
Nach Beginn der Bewegungsmessungen im Oktober 1972 blieben die Horizontalbewegungen bis Ende November 1972 mit 2–3 mm pro Woche gering (Fig. 3).

Die Verminderung der Horizontalbewegung von den höheren zu den tieferliegenden Messpunkten A bis E in den Felswänden zeigte eindeutig, dass die aufgelockerte Felsmasse neben differentiellen Gleitbewegungen auf Schichtflächen eine ausgeprägte Kippbewegung nach aussen ausführte. Gestützt auf die Bewegungsmessungen musste die ursprünglich auf rund 100'000 m³ geschätzte sich bewegende Felskubatur eher noch höher geschätzt werden.

Fig. 3: Ganglinien der Bewegungen: Messpunkte A bis E (vgl. Fig. 2) und Profile 1 bis 10 vom Oktober 1972 bis Januar 1974.

Die basale Abscherungsfläche, längs welcher der Felssturz schliesslich erfolgte, liegt ungefähr auf der Grenze zwischen dem unteren und dem oberen Schrattenkalk, also in einer Zone, wo die Kalkschichten dünn gebankt sind. Kurz vor dem Absturz zeichneten sich grössere Horizontal- und Vertikalverschiebungen des Messpunktes A ab (Fig. 3), d.h. längs dieser mit 20–25° gegen den Walensee geneigten Schichtfläche fanden Gleitbewegungen statt.
