Caso rappresentativo no. 11:

Caduta massi sulla N2 a Rodi

ADRIAN BAUMER* e ALBERTO COLOMBI*

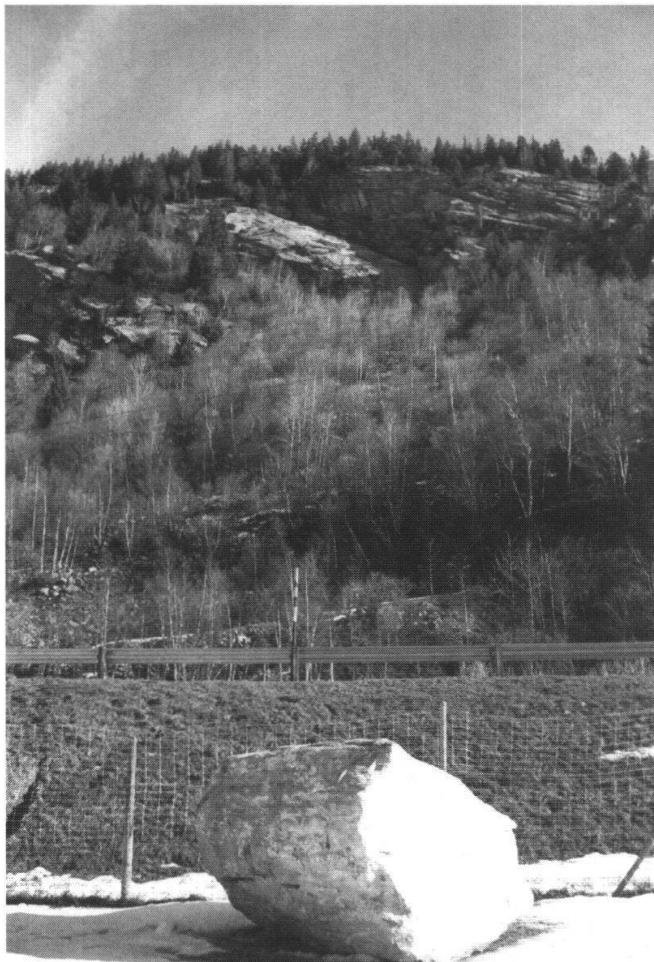
Nella prima mattina di sabato 24 febbraio 1990 un masso proveniente dal fianco sinistro della valle ha attraversato la strada nazionale N2 Chiasso-Basilea, tratto Faido-Varenzo, rimbalzando lungo il pendio e sulla corsia N-S, fermandosi finalmente a valle della strada, sulla berna a quota 942 msm che forma la sponda sinistra del fiume Ticino. Al punto d'impatto finale il masso misurava ancora 4 x 2.5 x 1.5 metri

circa (volume 15 m³) (fotografia no. 1). Lungo il pendio a monte della strada due ulteriori punti di rimbalzo hanno potuto essere identificati.
La zona di stacco è stata individuata nella parete rocciosa a circa 250 metri sopra il livello della strada nazionale.

Fotografia 1: Zona di stacco e luogo dell'impatto finale del masso caduto il 24.2.1988.

Ablösungsbereich und Endpunkt der Flugbahn des am 24.2.1988 abgestürzten Blockes.

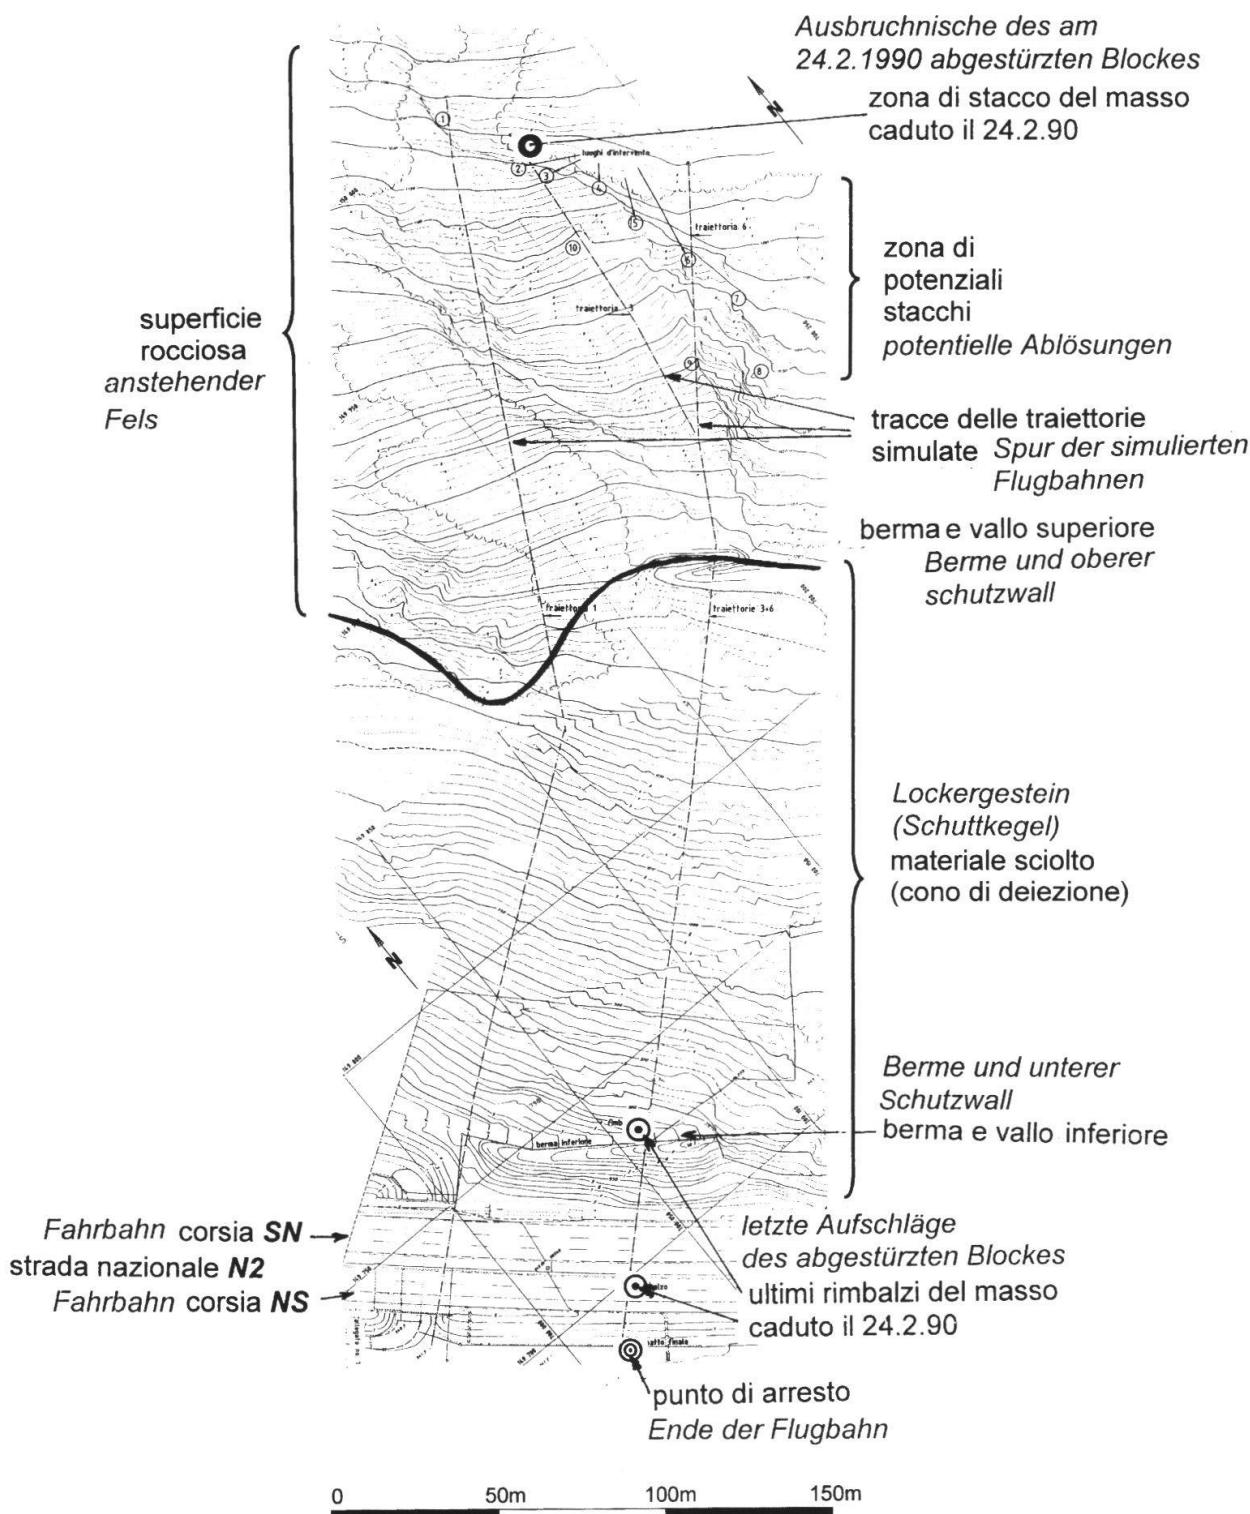
Fig. 1: Situazione dell'area interessata dalla caduta dei massi - Einflussbereich der Blockstürze

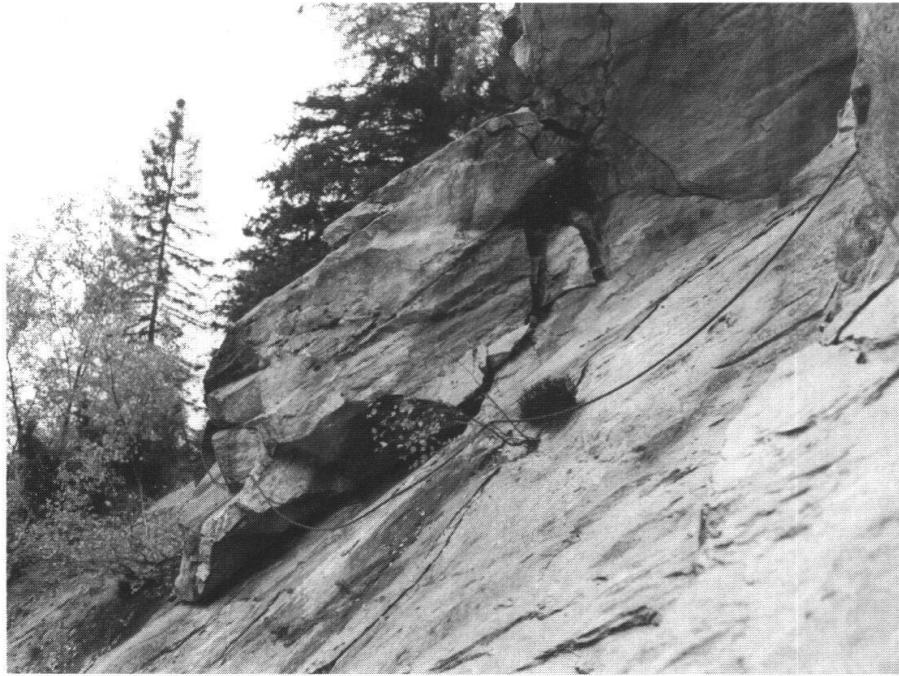
masso pericolante
gefährdeter Felsblock

superficie di
slittamento (piano di
scistosità/diaclasi di
decompressione)

Fotografia 2: Luogo di stacco del masso; blocchi rimasti in equilibrio precario.
Ausbruchstelle und zurückgebliebene gefährdete Felsmasse.

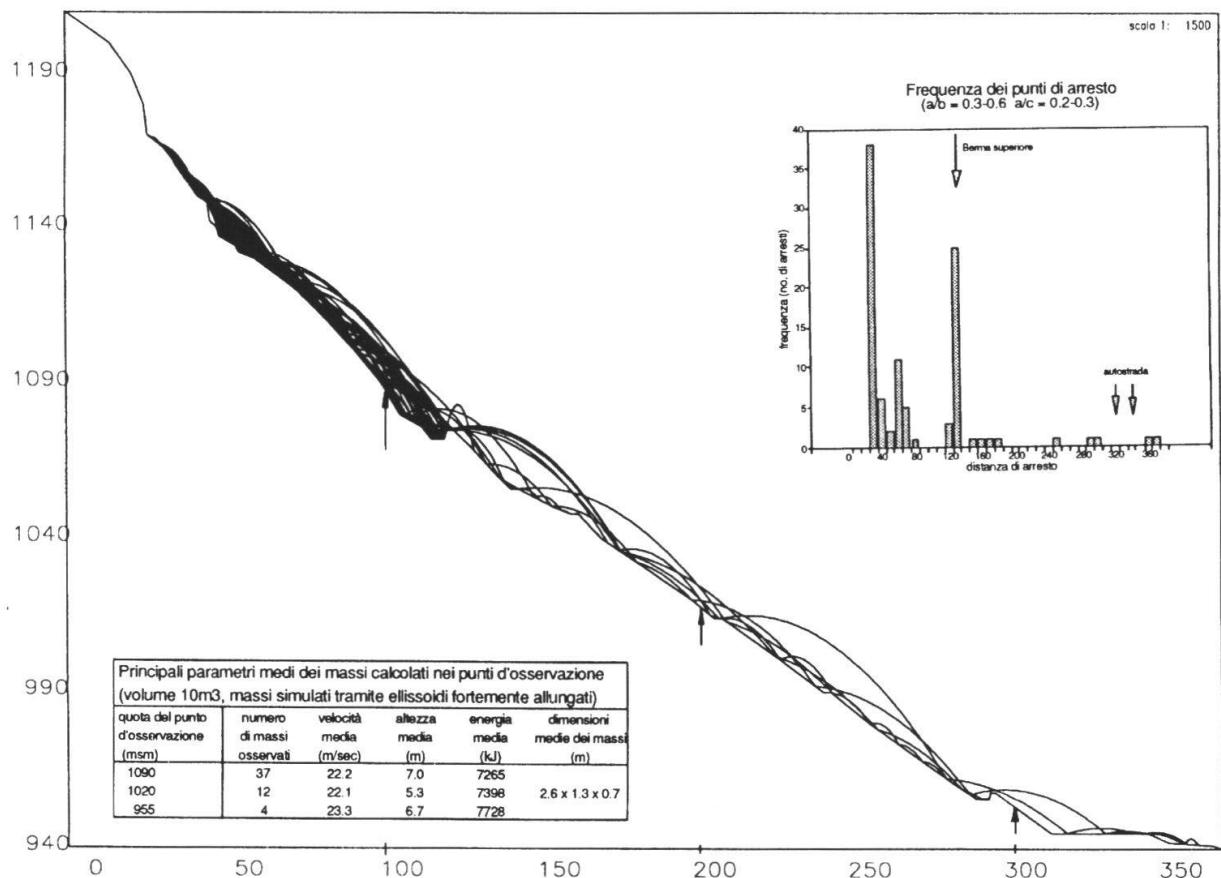
Fig. 2: Simulazione delle traiettorie; zona di stacco in alto a sinistra, sedime dell'autostrada in basso a destra. / Simulation der Flugbahnen; Ablösungsbereich oben links, Autobahn unten rechts.

In seguito sono stati raccolti i dati necessari per un esame più approfondito delle traiettorie, esame eseguito dal dr. D. Bozzolo dell'Istituto Cantonale Tecnico Sperimentale (figura no. 2).

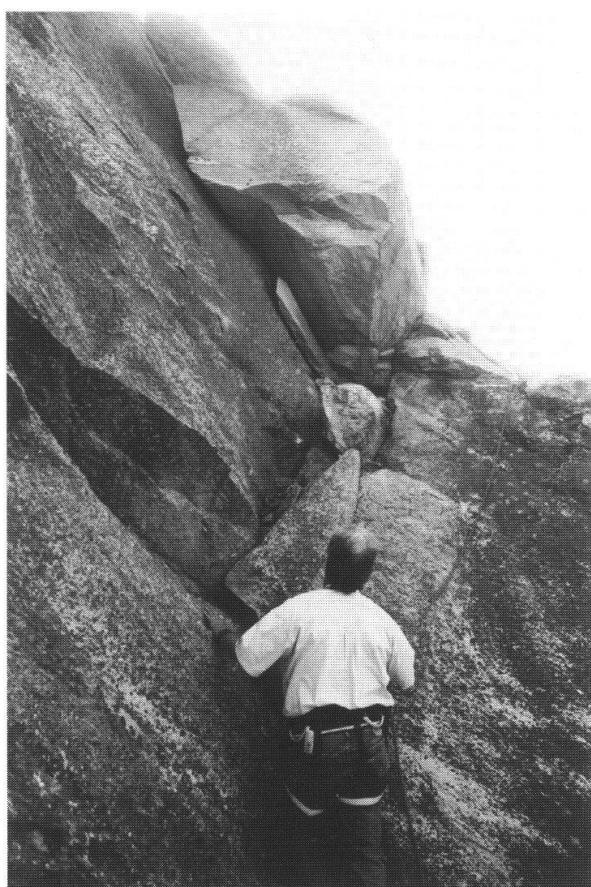
Zona 7:

Fotografia 3: Progettazione di un intervento locale. - *Planung einer lokalen Sanierung.*

7.1 impermeabilizzazione delle fessure aperte/
Versiegelung offener Klüfte

7.2 ancoraggio di un blocco pericolante
Verankerung eines losen Blockes

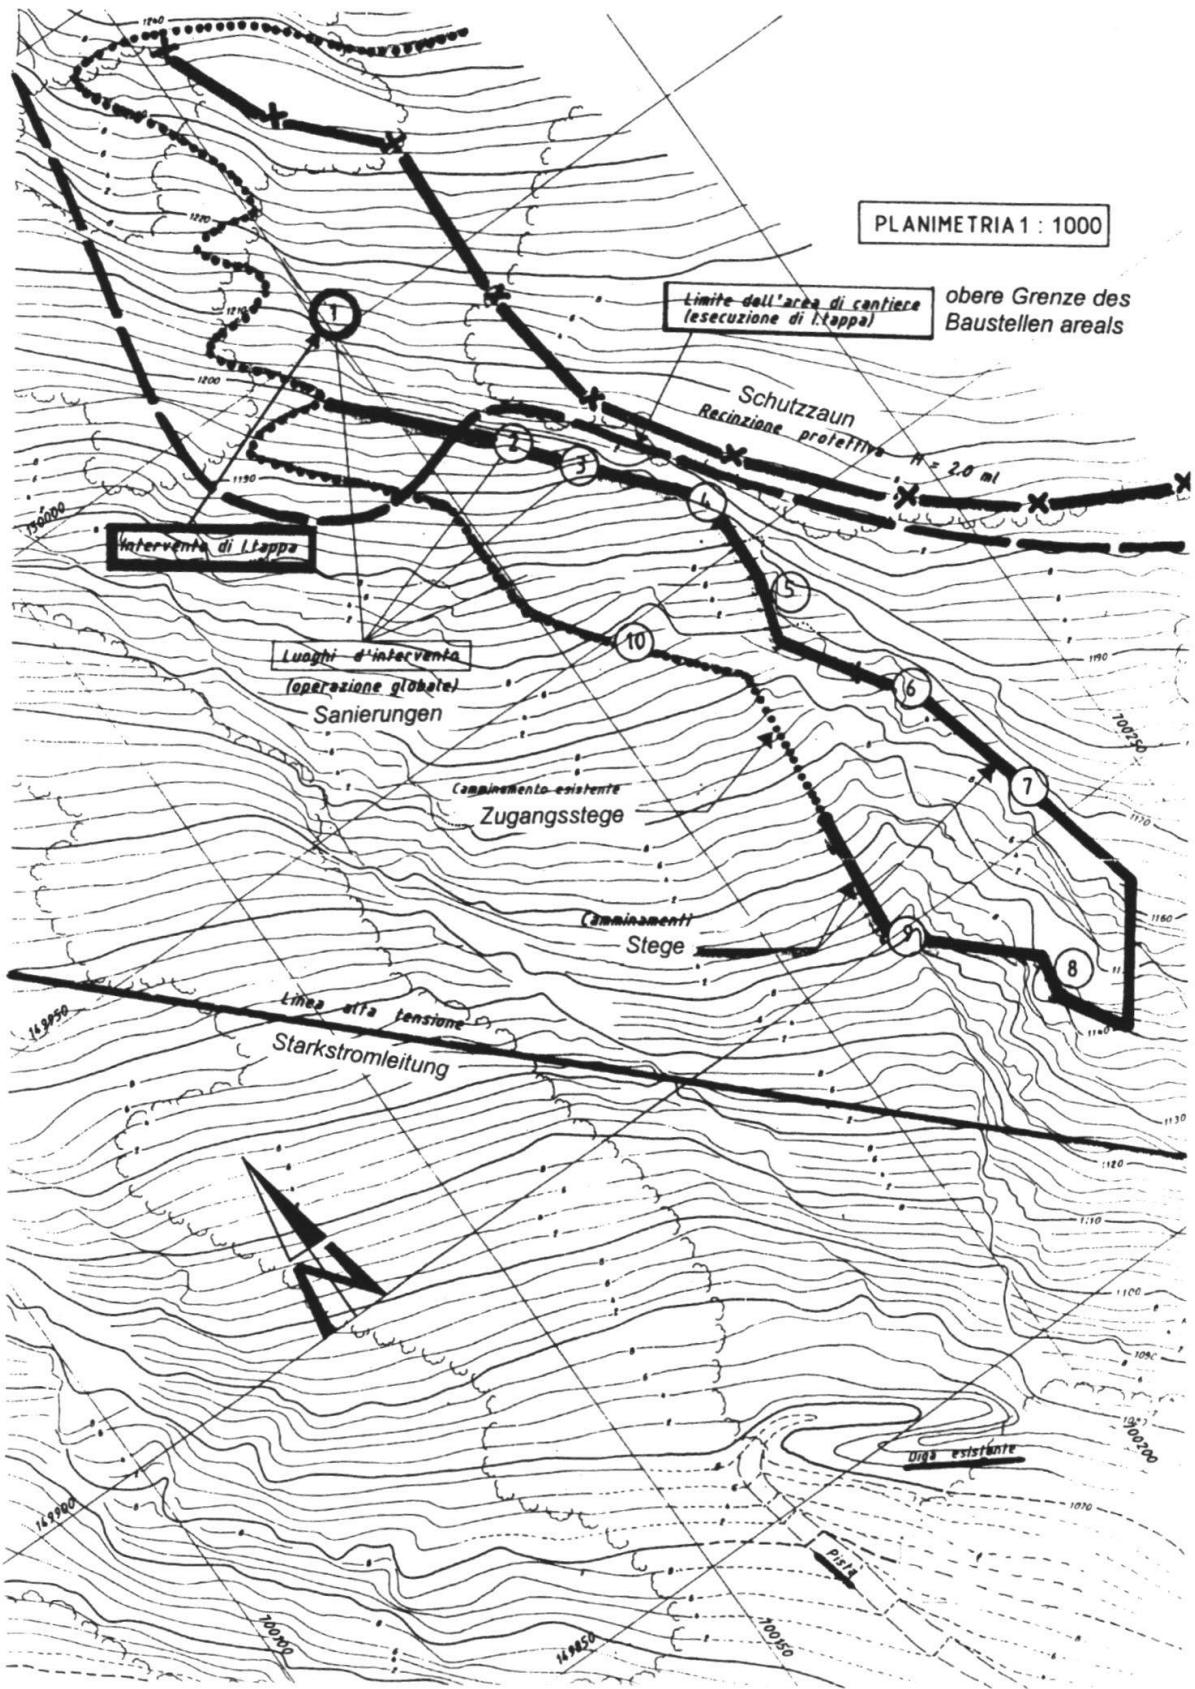
Per una rapida analisi delle condizioni di sicurezza e dell'effetto di eventuali opere di protezione è stato elaborato un programma semplificato per la simulazione matematica delle traiettorie di caduta presentate sulla cartina della figura no. 3.

Fig. 3: Estensione dalla zona di risanamento.
Ausdehnung des Sanierungsbereichs.

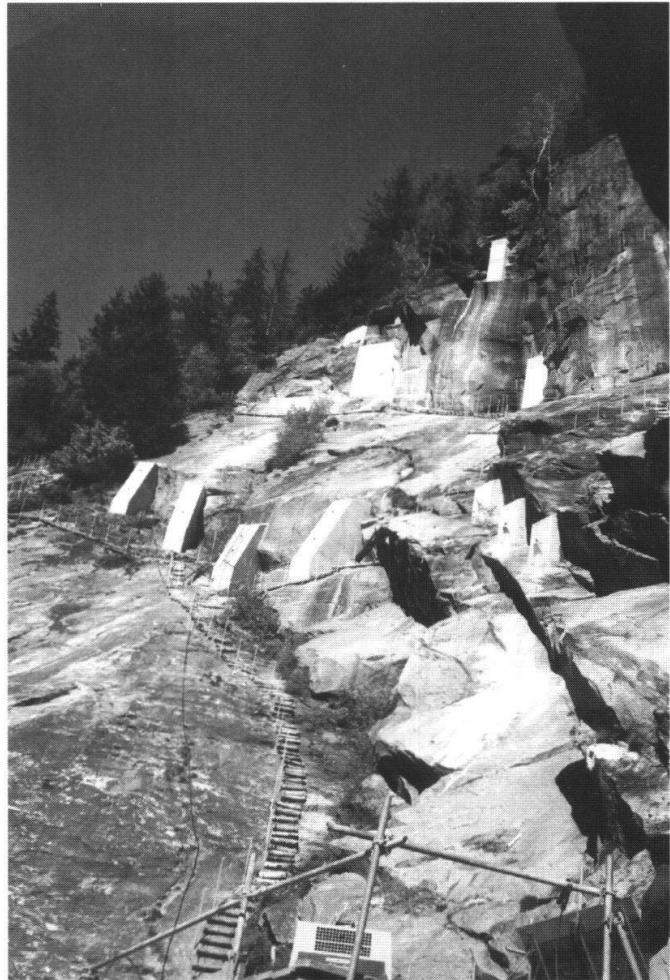
Fotografia 4:

vista generale della zona d'intervento con camminamenti, speroni, sottomurazioni e ancoraggi, appoggiati su piani rocciosi inclinati di 40°-45° verso sudovest

Ansicht des sanierten Bereiches der Talflanke mit den Zugangsstegen, Betonpfeilern, Stützmauern und Felsankern, aufstehend auf 40°-45° nach Südwesten geneigten Felsoberflächen

In una prima fase è stato sgomberato il materiale che costituiva un pericolo per gli operatori sul posto e di seguito sono stati costruiti i camminamenti d'accesso con corde fisse e scalinate. Il consolidamento dei massi è proceduto dall'alto del pendio verso il basso ed è sempre stato iniziato con il getto di un muro o di uno sperone di sostegno (in calcestruzzo armato, trasporti con elicottero), seguito dall'installazione di ancoraggi passivi (fotografia no. 4). Tutte le zone d'intervento sono state munite di tubi drenanti e di fori di drenaggio.
