**Kapitel:** Caso rappresentativo no. 11 : caduta massi sulla N2 a Rodi

# Caso rappresentativo no. 11:

## Caduta massi sulla N2 a Rodi

ADRIAN BAUMER\* e ALBERTO COLOMBI\*

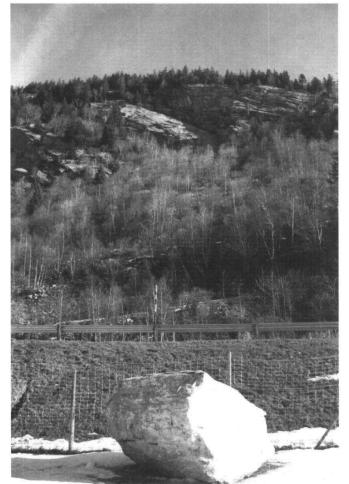
Nella prima mattina di sabato 24 febbraio 1990 un masso proveniente dal fianco sinistro della valle ha attraversato la strada nazionale N2 Chiasso-Basilea, tratto Faido-Varenzo, rimbalzando lungo il pendio e sulla corsia N-S, fermandosi finalmente a valle della strada, sulla berma a quota 942 msm che forma la sponda sinistra del fiume Ticino. Al punto d'impatto finale il masso misurava ancora 4 x 2.5 x 1.5 metri

circa (volume 15 m<sup>3</sup>) (fotografia no. 1). Lungo il pendio a monte della strada due ulteriori punti di rimbalzo hanno potuto essere identificati.

La zona di stacco è stata individuata nella parete rocciosa a circa 250 metri sopra il livello della strada nazionale.

**Fotografia 1:** Zona di stacco e luogo dell'impatto finale del masso caduto il 24.2.1988. *Ablösungsbereich und Endpunkt der Flugbahn des am 24.2.1988 abgestürzten Blockes.*

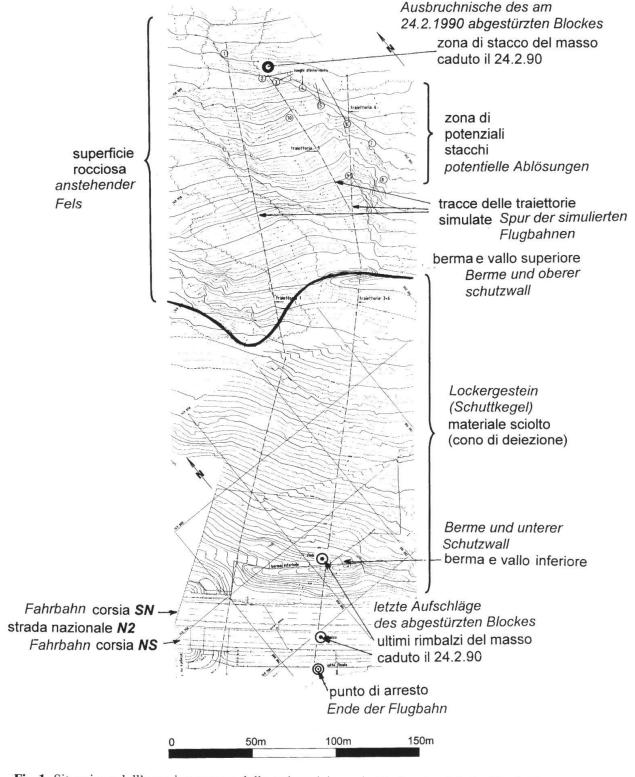
Fig. 1: Situazione dell' area interessata dalla caduta dei massi - Einflussbereich der Blockstürze

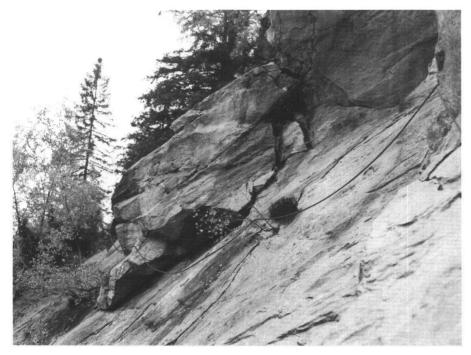
masso pericolante gefährdeter Felsblock

superficie di slittamento (piano di scistosità/diaclasi di decompressione)

**Fotografia 2:** Luogo di stacco del masso; blocchi rimasti in equilibrio precario. *Ausbruchstelle und zurückgebliebene gefährdete Felsmasse.*

Lungo il limite superiore dell'area di sfruttamento dell'antica cava è rimasta una scarpata ripida nella quale sono incorporati numerosi massi parzialmente staccati, appoggiati su un piano inclinato verso valle.

Lo scavo nella cava ha seguito l'andamento di un piano di scistosità (limite di un banco litologico) che è inclinato di 43° a 52° verso sud-sud-ovest. La roccia è tagliata dai vari sistemi di discontinuità in elementi poliedrici e frequentemente le fessure che li separano sono aperte. Alcuni di questi elementi sono completamente staccati e sono rimasti in posto unicamente per la forza d'attrito lungo la superficie d'appoggio e in parte servono d'appoggio precario per i massi sovrastanti. Altri elementi sono ancora parzialmente incastrati e frequentemente trattengono altro materiale. Si può presumere che in condizioni normali la massa rocciosa è sufficientemente permeabile ma non è da escludere che in periodi di forti e prolungate precipitazioni possa formarsi una falda temporanea che può causare delle pressioni interstiziali elevate.

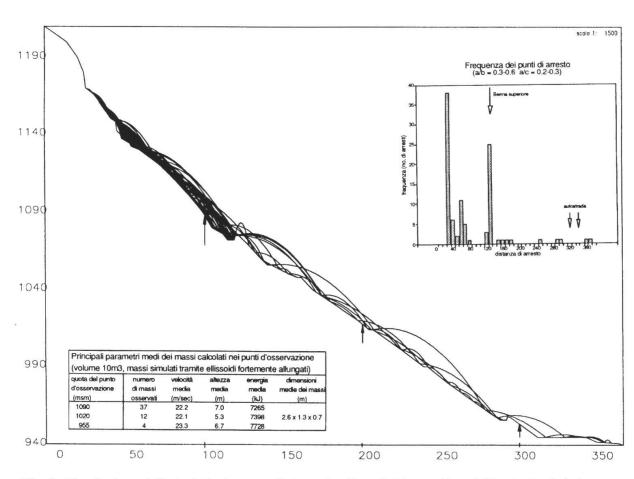
**Fig. 2:** Simulazione delle traiettorie; zona di stacco in alto a sinistra, sedime dell'autostrada in basso a destra. *| Simulation der Flugbahnen; Ablösungsbereich oben links, Autobahn unten rechts.*

Per una rapida analisi delle condizioni di sicurezza e dell'effetto di eventuali opere di protezione è stato elaborato un programma semplificato per la simulazione matematica delle traiettorie di caduta presentate sulla cartina della figura no. 3. In seguito sono stati raccolti i dati necessari per un esame più approfondito delle traiettorie, esame eseguito dal dr. D. Bozzolo dell'Istituto Cantonale Tecnico Sperimentale (figura no. 2).

- La perlustrazione della zona di stacco ha rilevato la presenza di un numero importante di massi pericolanti e la simulazione matematica delle potenziali traiettorie ha dimostrato che la probabilità che un masso arrivi sul sedime dell'autostrada è ancora elevato e che l'energia cinetica supera la resistenza delle reti in commercio

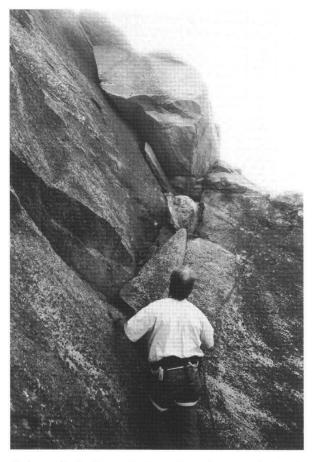
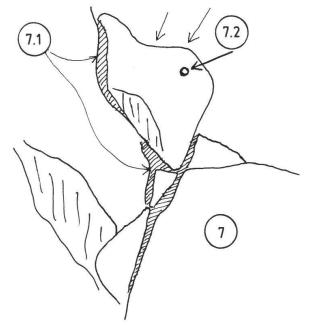
Fotografia 3: Progettazione di un intervento locale. - Planung einer lokalen Sanierung.

#### Zona 7:

- 7.1 impermeabilizzazione delle fessure aperte/ Versiegelung offener Klüfte
- 7.2 ancoraggio di un blocco pericolante Verankerung eines losen Blockes

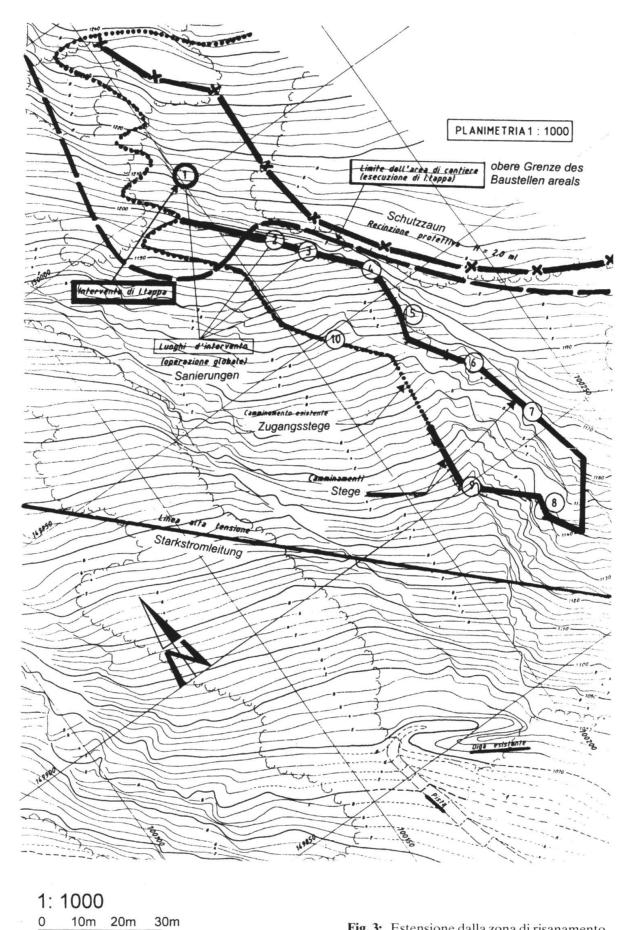
**Fig. 3:** Estensione dalla zona di risanamento. *Ausdehnung des Sanierungsbereichs.*

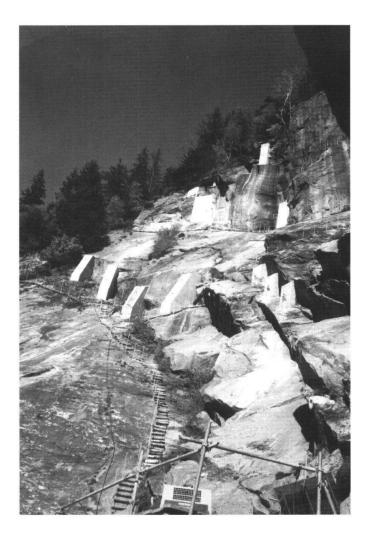
#### Fotografia 4:

vista generale della zona d'intervento con camminamenti, speroni, sottomurazioni e ancoraggi, appoggiati su piani rocciosi inclinati di 40°-45° verso sudovest

Ansicht des sanierten Bereiches der Talflanke mit den Zugangsstegen, Betonpfeilern, Stützmauern und Felsankern, aufstehend auf 40°-45° nach Südwesten geneigten Felsoberflächen

In una prima fase è stato sgomberato il materiale che costituiva un pericolo per gli operatori sul posto e di seguito sono stati costruiti i camminamenti d'accesso con corde fisse e scalinate. Il consolidamento dei massi è proceduto dall'alto del pendio verso il basso ed è sempre stato iniziato con il getto di un muro o di uno sperone di sostegno (in calcestruzzo armato, trasporti con elicottero), seguito dall'installazione di ancoraggi passivi (fotografia no. 4). Tutte le zone d'intervento sono state munite di tubi drenanti e di fori di drenaggio.
