**Artikel:** Geologische Naturgefahren in der Schweiz = Dangers géologiques en

**Kapitel:** Fallbeispiel Nr. 12 : Rutschungs-/Sackungsgebiet Halteli, Turbachtal

# Fallbeispiel Nr. 12:

# Rutschungs-/Sackungsgebiet Halteli, Turbachtal (BE)

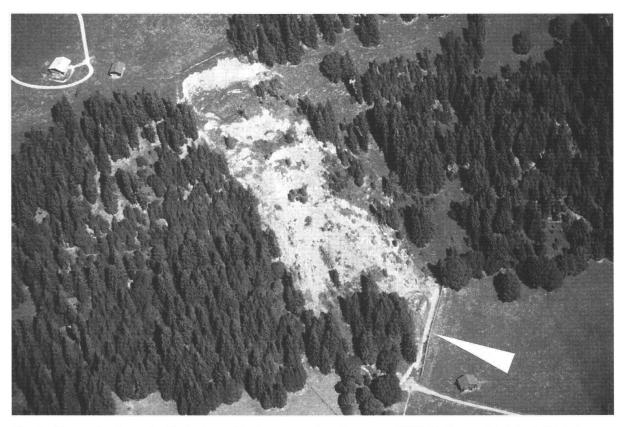
Fig. 1: Flugaufnahme der Rutschung/Sackung aus dem Sommer 1993. Unten rechts ist ein Teil des erstellten Auffangdammes sichtbar (Pfeil). Foto: G. della Valle

Bei der Rutschung handelt es sich nicht um eine solche mit klassischer, gekrümmter Gleitfläche. Man muss sich den Mechanismus eher in Form einer in sich zusammensackenden, stark aufgelockerten Felsmasse vorstellen. Dies hatte zur Folge, dass die mittleren und unteren Rutschbereiche talwärts förmlich ausgequetscht wurden, was zur Bildung kleinerer Teilrutsche und zu abstürzenden Felspaketen Anlass gab.

Die Kellerhals + Haefeli AG wurde 1989 beigezogen, nachdem die anfänglich getroffenen Massnahmen keine Wirkung zeigten. Die Auswertung der vorhandenen Unterlagen und eine detaillierte Kartierung zeigten, dass die Rutschung mit keiner vernünftigen Massnahme zu bremsen war und sich Massnahmen in erster Linie auf den Schutz der darunterliegenden Gebiete vor herabrollendem Geröll zu konzentrieren hatten. Zu diesem Zweck wurde wenig unterhalb des Rutschfusses ein mit einem Steinschlagnetz ausgestatteter, im Grundriss V-förmiger Auffangdamm projektiert. Dieser wurde so angeordnet, dass er im Falle einer sehr starken Beschleunigung des Rutsches auch grössere Mengen an abgeglittenem Rutschmaterial aufnehmen würde. Mittels Sickerpackung und Drainagen wurde sichergestellt, dass sich bergseitig des Dammes keine Hangwasserdrücke aufbauen konnten.

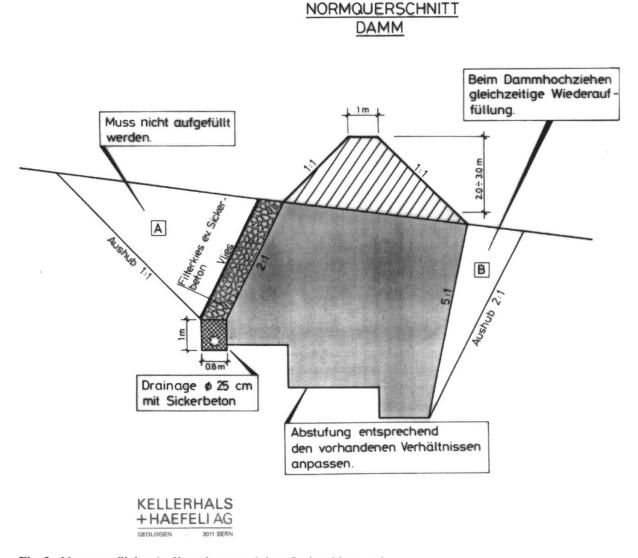
Fig. 2: Normprofil des Auffangdammes (ohne Steinschlagnetz)

Im Extremfall musste von einem vollständig hinterfüllten Auffangdamm und einer erheblichen Massenumlagerung ausgegangen werden, welche sich in Form einer Auflast destabilisierend auf die darunter liegenden Hangbereiche auswirken würde. Wie vorgängige Baugrundsondierungen im steilen Gelände (insgesamt 15 Sondierschlitze mit Menzi-Muck und zwei Kernbohrungen bis in Tiefen von 14.5 und 15.0 m, ergänzt durch zahlreiche Laboranalysen am Lockergestein, u.a. Proctor-Versuche) zeigten, bestand der Untergrund an der Stelle des projektierten Dammes oberflächlich aus feinkörnigem (siltig-tonigem), mit Holzresten durchsetztem Material eines älteren Rutsches. Um die Stabilität sowohl der getroffenen Mas-

snahme als auch jene des Hanges sicherzustellen, war eine Fundation auf die im Untergrund ausgebildete Moräne unerlässlich (Fundationstiefen ca. 1.5 - 5 m). Dies erfolgte mittels Materialersatz, d.h. durch schichtweisen Einbau und Verdichtung von frischem, teilweise durch Zusätze künstlich stabilisiertem Rutschmaterial. Um kritische Bauzustände zu vermeiden, erfolgte der Aushub in kurzen Etappen, nachdem vorgängig die Quellwasseraustritte am Rutschfuss gefasst und dadurch die Wassersättigung der bautechnisch sensiblen Schichten reduziert worden war. Der heute sichtbare Auffangdamm ist nur derjenige Teil der Massnahme, welcher direkt zum Schutz vor nachrutschendem Material und herabrollendem Geröll dient. Der volumenmässig grössere, für die Gesamtstabilität erforderliche Teil der Massnahme ist im Untergrund verborgen.
