Artikel: Geologische Naturgefahren in der Schweiz = Dangers géologiques en Suisse = Pericoli geologici naturali in Svizzera
Autor: Keusen, H.R. / Bollinger, D. / Lateltin, O.
Kapitel: Fallbeispiel Nr. 12 : Rutschungs-/Sackungsgebiet Halteli, Turbachtal (BE)
Autor: Bollinger, Daniel
DOI: <https://doi.org/10.5169/seals-220733>

Fallbeispiel Nr. 12:

Rutschungs-/Sackungsgebiet Halteli, Turbachtal (BE)

DANIEL BOLLINGER*

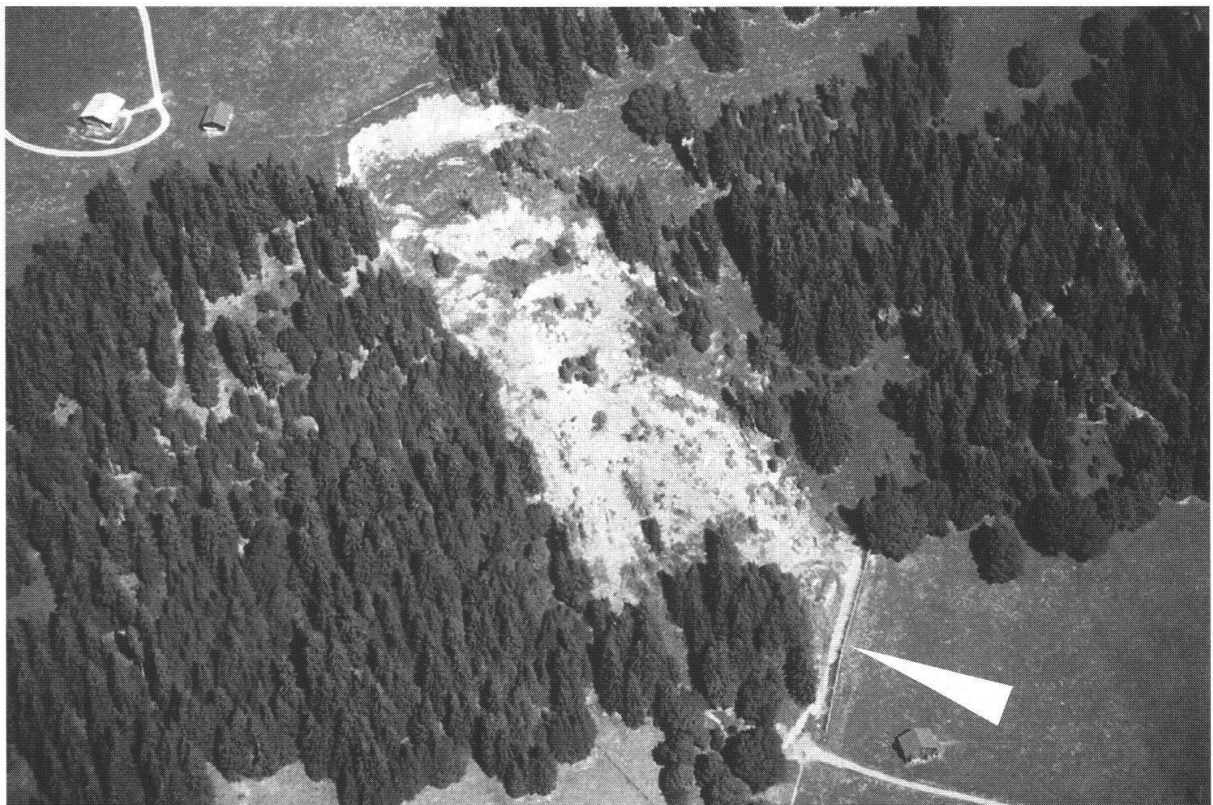
Fig. 1: Flugaufnahme der Rutschung/Sackung aus dem Sommer 1993. Unten rechts ist ein Teil des erstellten Auffangdammes sichtbar (Pfeil). Foto: G. della Valle

Die Kellerhals + Haefeli AG wurde 1989 beigezogen, nachdem die anfänglich getroffenen Massnahmen keine Wirkung zeigten. Die Auswertung der vorhandenen Unterlagen und eine detaillierte Kartierung zeigten, dass die Rutschung mit keiner vernünftigen Massnahme zu bremsen war und sich Massnahmen in erster Linie auf den Schutz der darunterliegenden Gebiete vor herabrollendem Geröll zu konzentrieren hatten. Zu diesem Zweck wurde wenig unterhalb des Rutschfusses ein mit einem Steinschlagnetz ausgestatteter, im Grundriss V-förmiger Auffangdamm projektiert. Dieser wurde so angeordnet, dass er im Falle einer sehr starken Beschleunigung des Rutsches auch grössere Mengen an abgeglittenem Rutschmaterial aufnehmen würde. Mittels Sickerpackung und Drainagen wurde sichergestellt, dass sich bergseitig des Dammes keine Hangwasserdrücke aufbauen konnten.
