Artikel: Ursachenanalyse der Hanginstabilitäten 1999

Kapitel: A2 : Lehnenviadukt Beckenried, Hanginstabilitäten Ischenwald (Beckenried, NW)

A2 - Lehnenviadukt Beckenried, Hanginstabilitäten Ischenwald (Beckenried, NW)

DANIEL BOLLINGER *, RETO MURER *

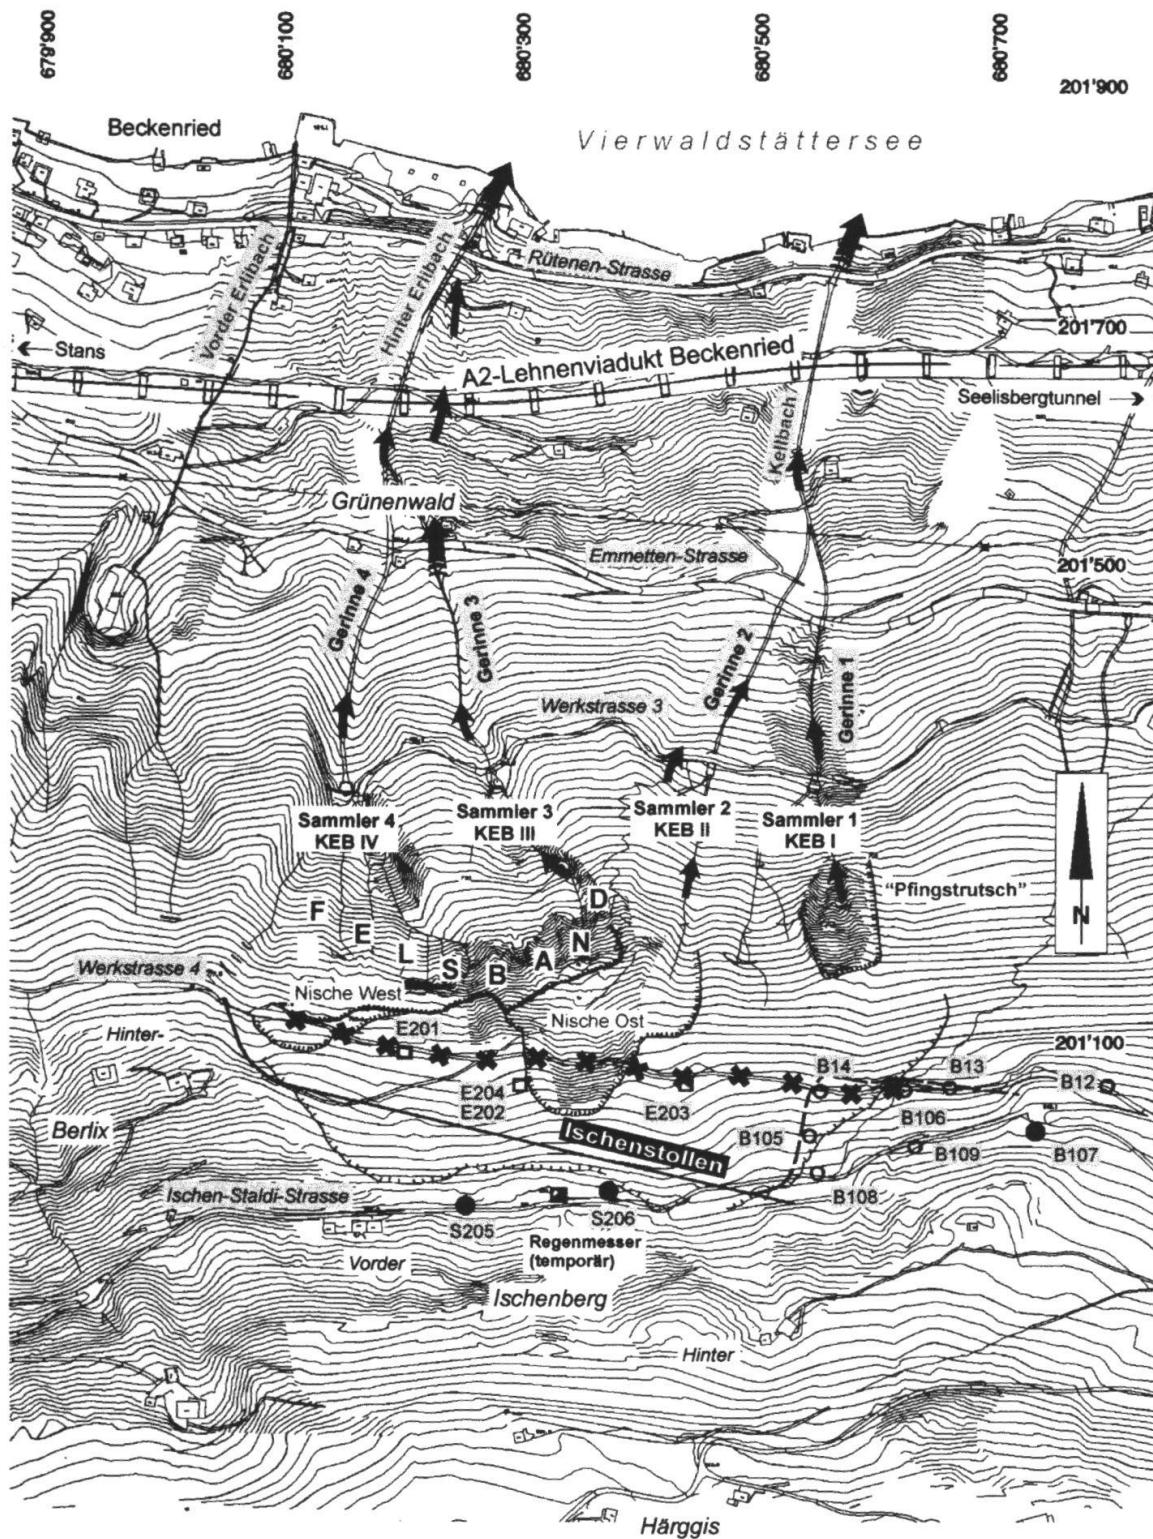
Fig. 1: Situation Ischenwald – A2 Lehnenviadukt Beckenried.

Im eigentlichen Rutschgebiet traten Geländeverschiebungen bis über 30 m auf und das Gebiet senkte sich längs des Hauptanrisses stellenweise um mehrere Meter. Als Folge des Hauptereignisses vom 8. Juni 1999 blieb die Kantonsstrasse Beckenried – Emmetten bis zum Abend des 16. Juni 1999 unpassierbar. Die Materialabgänge führten zur Zerstörung eines Starkstrommastes der EW Nidwalden, von Giebelsammlern und wasserbaulichen Massnahmen an den steilen Gerinnen, zur Zerstörung eines Landwirtschaftsgebäudes, zu Zerstörung von Wiesland sowie zu Umgebungsschäden im darunterliegenden Siedlungsgebiet. Im Verlaufe des Sommers sind die Bewegungen innerhalb der aktiven Rutschmasse stark abgeklungen. Die heutigen Bewegungsraten (März 2000) übersteigen diejenigen von vor 1999 stellenweise aber noch um ein Mehrfaches.

Der erhebliche Hangwasserzustrom hatte im Raum Ischenwald stets eine starke Wassersättigung des Lockergesteinsuntergrundes und permanente Hangbewegungen von durchschnittlich mehreren cm pro Jahr zur Folge. Wiederholt gerieten Teile des Gebietes in stärkere Bewegung und es lösten sich Rutschpakete, welche im Falle von starker Wassersättigung in Form von Hangmuren talwärts fuhren (1970, 1971, 1972, 1983). Die im Vergleich zu den bergwärts angrenzenden Bereichen tendenziell stärkeren Bewegungen am Fuss der instabilen Masse führten im Ischenwald zur Ausbildung eines markanten, heute teils mehrere Meter hohen Anrissrandes, der auch die Begrenzung der jüngsten Ereignisse darstellt.

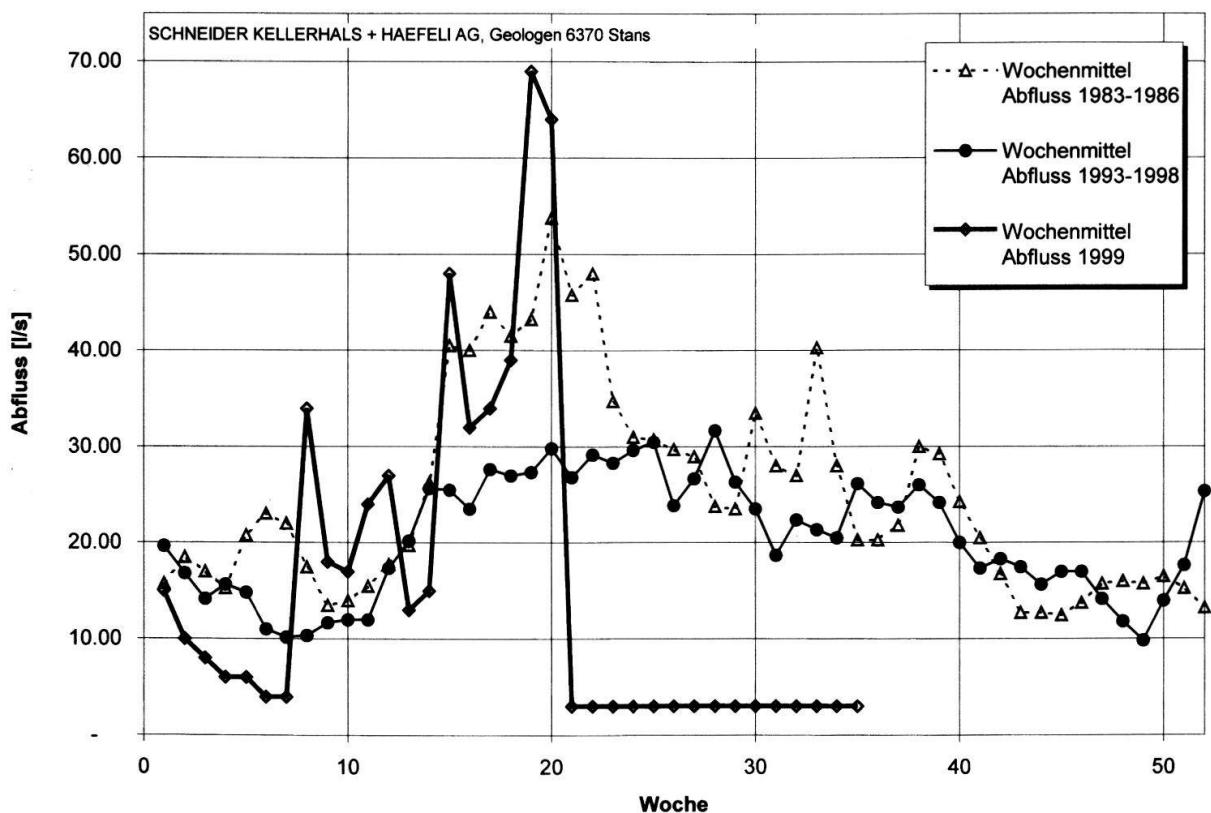
Fig. 2: Abflussganglinien des Ischenstollens (Wochenmittel 1999 im Vergleich mit den durchschnittlichen Wochenmitteln von 1983 – 1986 und 1993 – 1998).

Die Ursache der Hanginstabilitäten des Jahres 1999 ist den ausserordentlichen Witterungsverhältnissen des Winterhalbjahres 1998/99 zuzuschreiben. Ergiebige Niederschläge führten bereits im Spätherbst 1998 zu einem starken Wassereintrag in den Untergrund. Messungen an den 1997 zur Überwachung eingerichteten Extensometern liessen bereits damals leicht beschleunigte Bewegungsraten erkennen. Durch weitere Niederschläge im ersten Quartal 1999 und das Schmelzen der überdurchschnittlich mächtigen Schneedecke im Frühjahr wurde die Wassersättigung des Bodens bei gleichzeitiger Abnahme der Festigkeitseigenschaften kontinuierlich erhöht.

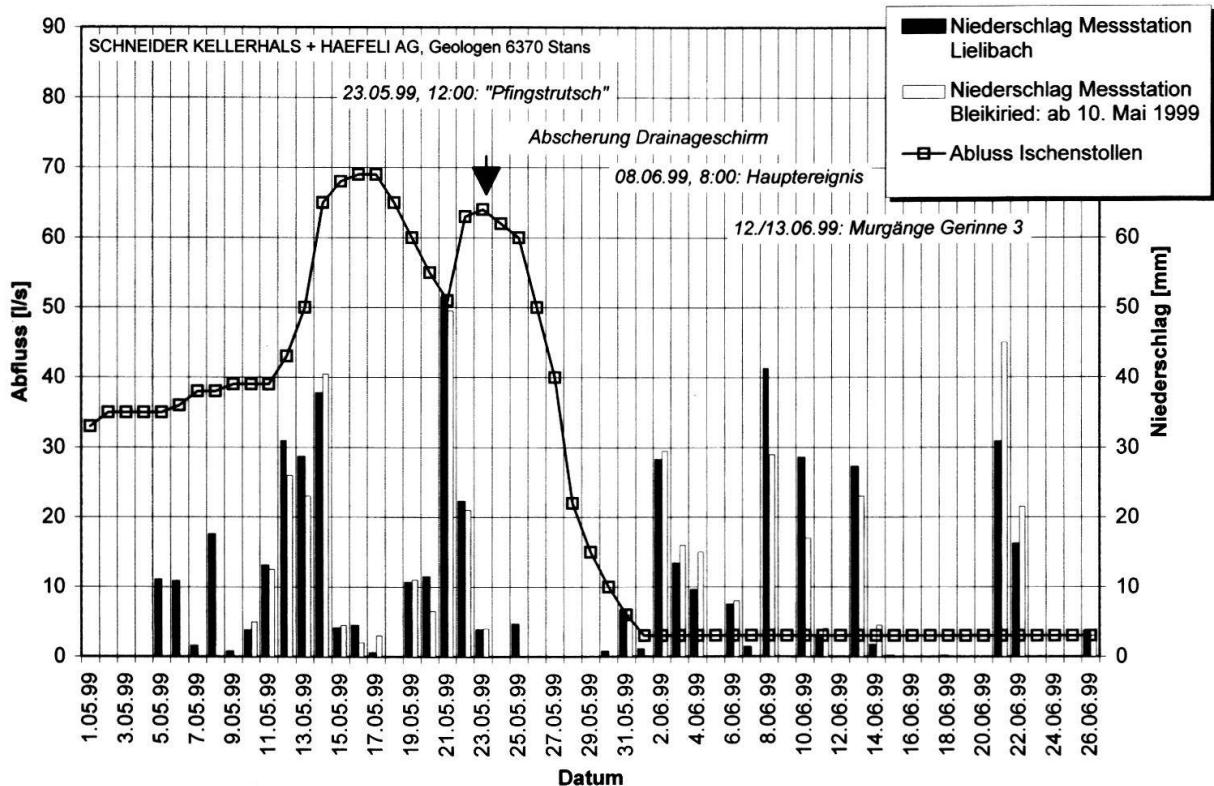
Fig. 3: Abflussganglinien des Ischenstollens und Niederschläge Lielibach (Tageswerte Mai – Juni 1999).

Unter Berücksichtigung einer kurzen zeitlichen Verzögerung korreliert das Abflussverhalten des Drainagestollens weitgehend mit den Witterungsverhältnissen und mit der Entwicklung des Wassereintrages in den Hang, welcher seinen Höhepunkt in der Folge der Pfingstniederschläge fand. Das direkt auslösende Moment für die dramatischen Ereignisse vom 8. Juni 1999 bildete jedoch das Versagen des Drainageschirmes im Entwässerungsstollen. Zwischen dem 26. Mai und dem 2. Juni 1999 sank der Ausfluss des Stollens von rund 60 l/s auf 3 l/s. Nachträgliche Untersuchungen zeigten, dass in dieser Zeit auf einer Stollenlänge von gut 700 m sämtliche 164 Drainagebohrungen abgeschert worden sein mussten, was einzig mit einer letztlich durch die ergiebigen Pfingstniederschläge ausgelösten, tiefgründigen Beschleunigung der Rutschmasse im Ischenwald zu erklären ist. Deren erhöhte Empfindlichkeit war indes bereits durch den ungünstigen Witterungsverlauf des vorhergehenden Winterhalbjahres gegeben.
