Artikel: Ursachenanalyse der Hanginstabilitäten 1999

Kapitel: A2 : Lehnenviadukt Beckenried, Hanginstabilitäten Ischenwald

A2 - Lehnenviadukt Beckenried, Hanginstabilitäten Ischenwald (Beckenried, NW)

Daniel Bollinger *, Reto Murer *

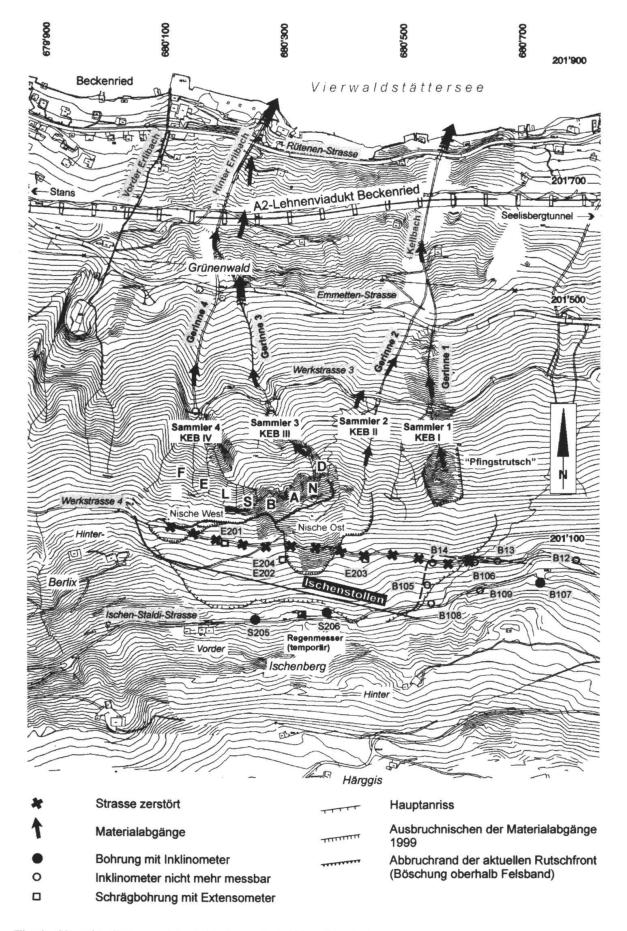
Fig. 1: Situation Ischenwald – A2 Lehnenviadukt Beckenried.

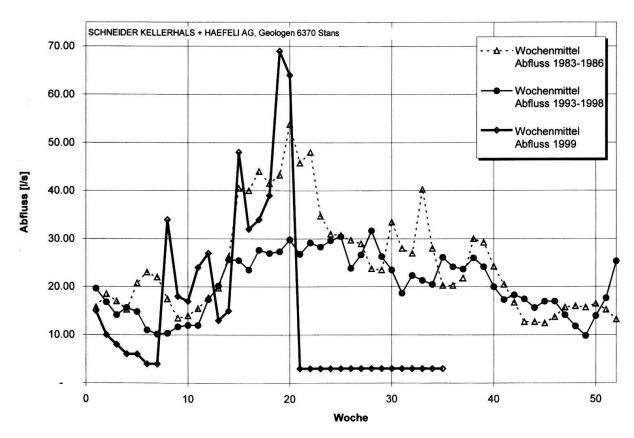
Unter Berücksichtigung einer kurzen zeitlichen Verzögerung korreliert das Abflussverhalten des Drainagestollens weitgehend mit den Witterungsverhältnissen und mit der Entwicklung des Wassereintrages in den Hang, welcher seinen Höhepunkt in der Folge der Pfingstniederschläge fand. Das direkt auslösende Moment für die dramatischen Ereignisse vom 8. Juni 1999 bildete jedoch das Versagen des Drainageschirmes im Entwässerungsstollen. Zwischen dem 26. Mai und dem 2. Juni 1999 sank der Ausfluss des Stollens von rund 60 l/s auf 3 l/s. Nachträgliche Untersuchungen zeigten, dass in dieser Zeit auf einer Stollenlänge von gut 700 m sämtliche 164 Drainagebohrungen abgeschert worden sein mussten, was einzig mit einer letztlich durch die ergiebigen Pfingstniederschläge ausgelösten, tiefgründigen Beschleunigung der Rutschmasse im Ischenwald zu erklären ist. Deren erhöhte Empfindlichkeit war indes bereits durch den ungünstigen Witterungsverlauf des vorhergehenden Winterhalbjahres gegeben.

Fig. 2: Abflussganglinien des Ischenstollens (Wochenmittel 1999 im Vergleich mit den durchschnittlichen Wochenmitteln von 1983 – 1986 und 1993 – 1998).

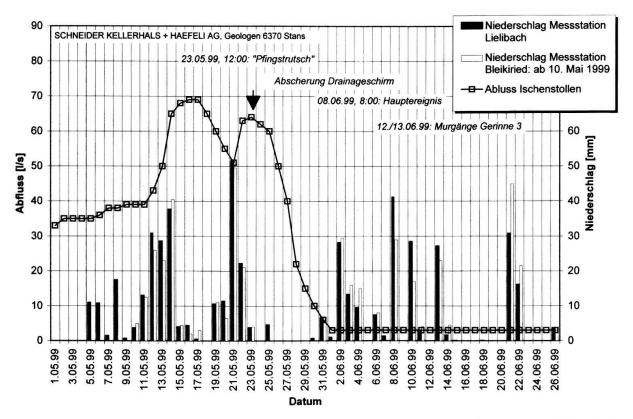
Fig. 3: Abflussganglinien des Ischenstollens und Niederschläge Lielibach (Tageswerte Mai – Juni 1999).
