Artikel: Ursachenanalyse der Hanginstabilitäten 1999
Autor: Furrer, C. / Bollinger, D. / Hegg, C.
Kapitel: A2 : Lehnenviadukt Beckenried, Hanginstabilitäten Ischenwald
(Beckenried, NW)
Autor: Bollinger, Daniel / Murer, Reto
DOI: <https://doi.org/10.5169/seals-222274>

A2 - Lehnenviadukt Beckenried, Hanginstabilitäten Ischenwald (Beckenried, NW)

DANIEL BOLLINGER *, RETO MURER *

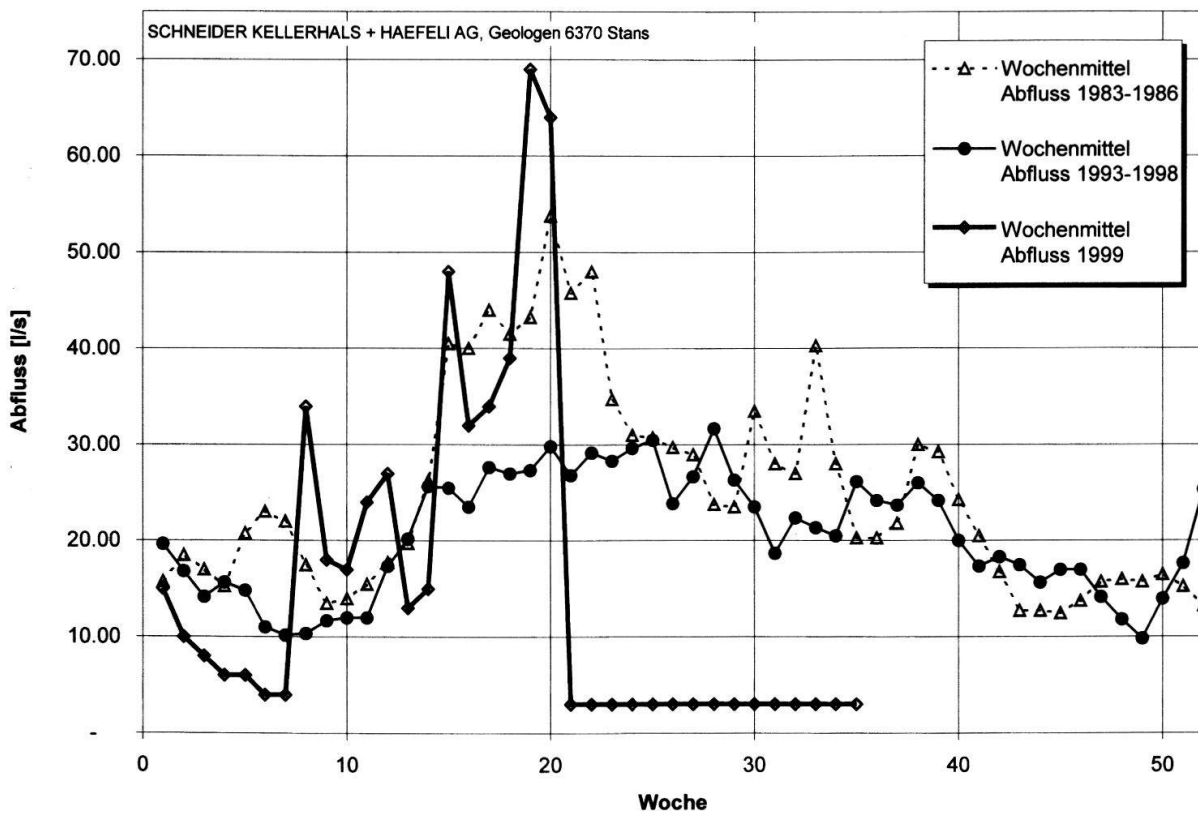
Unter Berücksichtigung einer kurzen zeitlichen Verzögerung korreliert das Abflussverhalten des Drainagestollens weitgehend mit den Witterungsverhältnissen und mit der Entwicklung des Wassereintrages in den Hang, welcher seinen Höhepunkt in der Folge der Pfingstniederschläge fand. Das direkt auslösende Moment für die dramatischen Ereignisse vom 8. Juni 1999 bildete jedoch das Versagen des Drainageschirmes im Entwässerungsstollen. Zwischen dem 26. Mai und dem 2. Juni 1999 sank der Ausfluss des Stollens von rund 60 l/s auf 3 l/s. Nachträgliche Untersuchungen zeigten, dass in dieser Zeit auf einer Stollenlänge von gut 700 m sämtliche 164 Drainagebohrungen abgesichert worden sein mussten, was einzig mit einer letztlich durch die ergiebigen Pfingstniederschläge ausgelösten, tiefgründigen Beschleunigung der Rutschmasse im Ischenwald zu erklären ist. Deren erhöhte Empfindlichkeit war indes bereits durch den ungünstigen Witterungsverlauf des vorhergehenden Winterhalbjahres gegeben.

Fig. 2: Abflussganglinien des Ischenstollens (Wochenmittel 1999 im Vergleich mit den durchschnittlichen Wochenmitteln von 1983 – 1986 und 1993 – 1998).

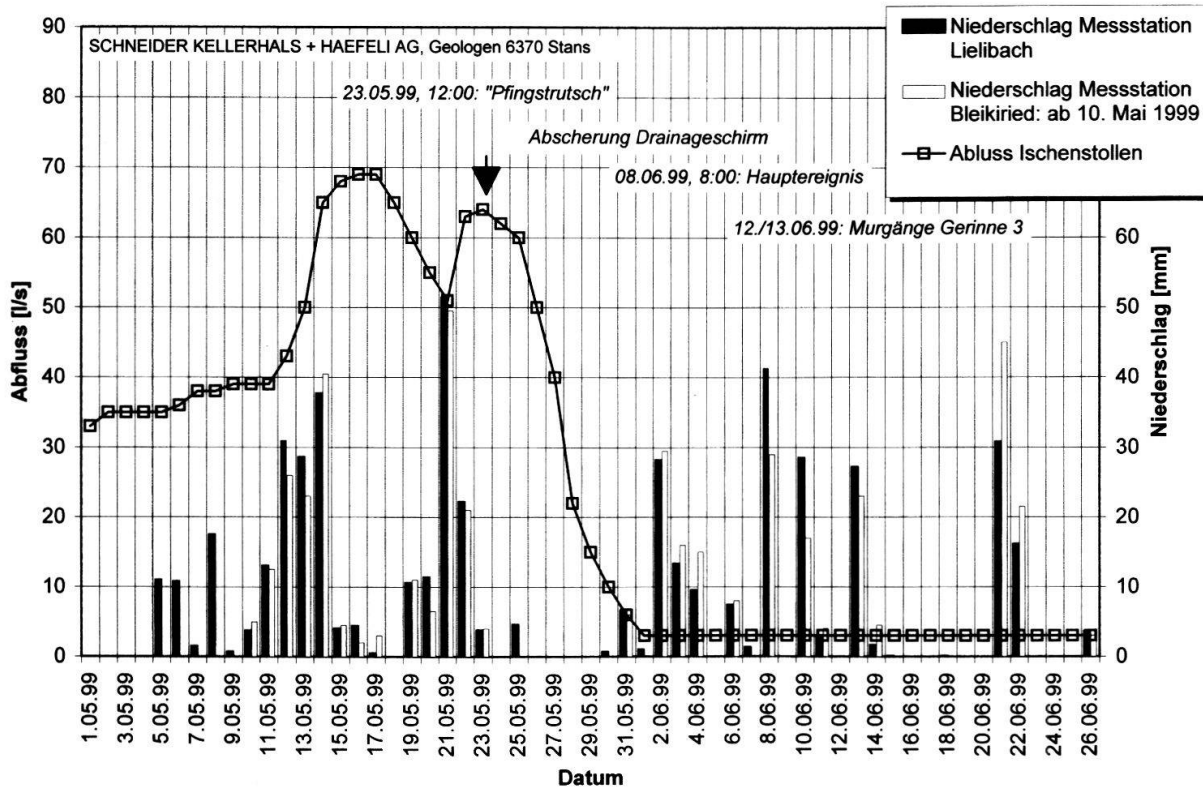
Fig. 3: Abflussganglinien des Ischenstollens und Niederschläge Lielibach (Tageswerte Mai – Juni 1999).
