# **A2 : Lehnenviadukt Beckenried, Hanginstabilitäten Ischenwald (Beckenried, NW)**

Zeitschrift: **Bulletin für angewandte Geologie**

Band (Jahr): **5 (2000)**

# **A2 - Lehnenviadukt Beckenried, Hanginstabilitäten Ischenwald (Beckenried, NW)**

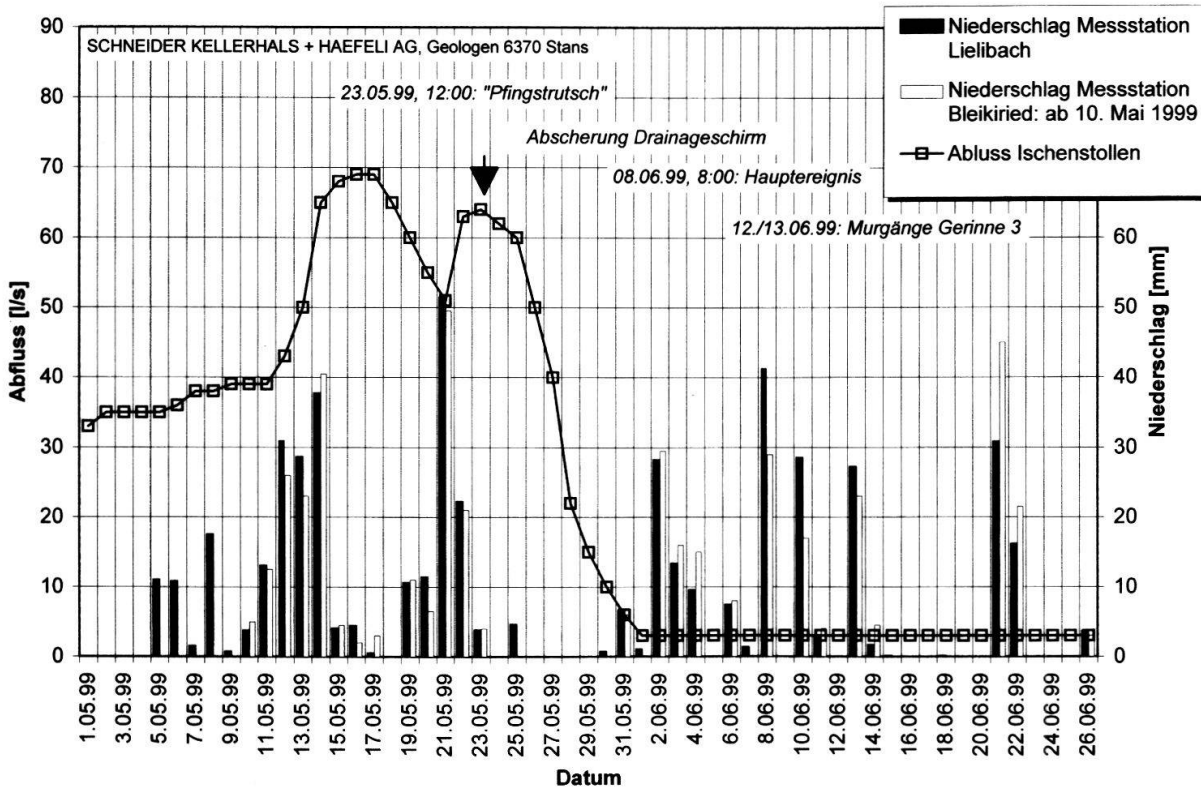
Unter Berücksichtigung einer kurzen zeitlichen Verzögerung korreliert das Abflussverhalten des Drainagestollens weitgehend mit den Witterungsverhältnissen und mit der Entwicklung des Wassereintrages in den Hang, welcher seinen Höhepunkt in der Folge der Pfingstniederschläge fand. Das direkt auslösende Moment für die dramatischen Ereignisse vom 8. Juni 1999 bildete jedoch das Versagen des Drainageschirmes im Entwässerungsstollen. Zwischen dem 26. Mai und dem 2. Juni 1999 sank der Ausfluss des Stollens von rund 60 l/s auf 3 l/s. Nachträgliche Untersuchungen zeigten, dass in dieser Zeit auf einer Stollenlänge von gut 700 m sämtliche 164 Drainagebohrungen abgesichert worden sein mussten, was einzig mit einer letztlich durch die ergiebigen Pfingstniederschläge ausgelösten, tiefgründigen Beschleunigung der Rutschmasse im Ischenwald zu erklären ist. Deren erhöhte Empfindlichkeit war indes bereits durch den ungünstigen Witterungsverlauf des vorhergehenden Winterhalbjahres gegeben.

Fig. 3: Abflussganglinien des Ischenstollens und Niederschläge Lielibach (Tageswerte Mai – Juni 1999).
