Caso rappresentativo no. 11:

Caduta massi sulla N2 a Rodi

ADRIAN BAUMER* e ALBERTO COLOMBI*

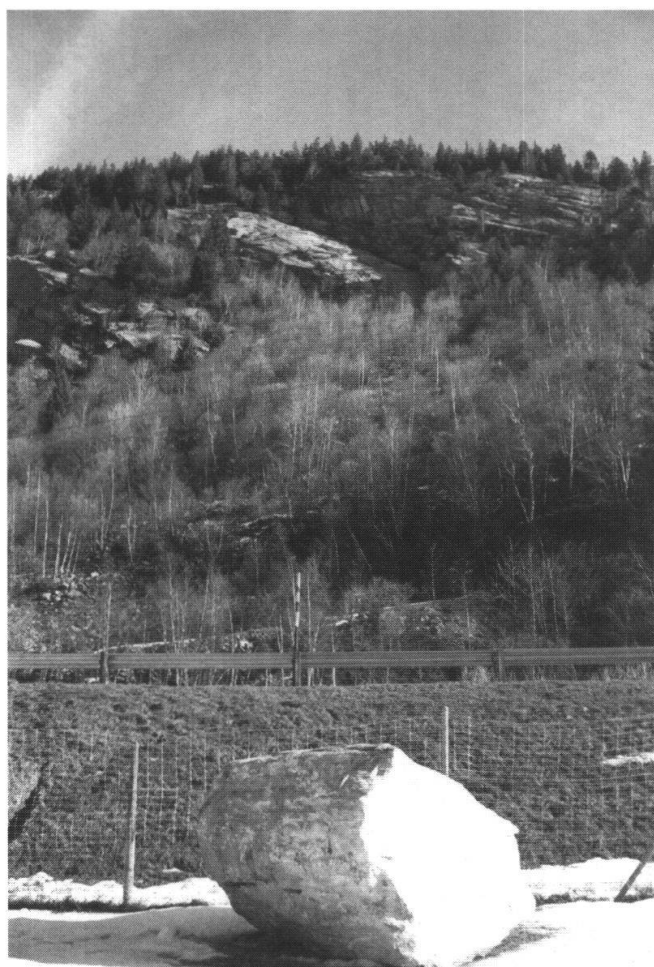
Nella prima mattina di sabato 24 febbraio 1990 un masso proveniente dal fianco sinistro della valle ha attraversato la strada nazionale N2 Chiasso-Basilea, tratto Faido-Varenzo, rimbalzando lungo il pendio e sulla corsia N-S, fermandosi finalmente a valle della strada, sulla berma a quota 942 msm che forma la sponda sinistra del fiume Ticino. Al punto d'impatto finale il masso misurava ancora 4 x 2.5 x 1.5 metri

circa (volume 15 m³) (fotografia no. 1). Lungo il pendio a monte della strada due ulteriori punti di rimbalzo hanno potuto essere identificati.

La zona di stacco è stata individuata nella parete rocciosa a circa 250 metri sopra il livello della strada nazionale.

Fotografia 1: Zona di stacco e luogo dell'impatto finale del masso caduto il 24.2.1988.
Ablösungsbereich und Endpunkt der Flugbahn des am 24.2.1988 abgestürzten Blockes.

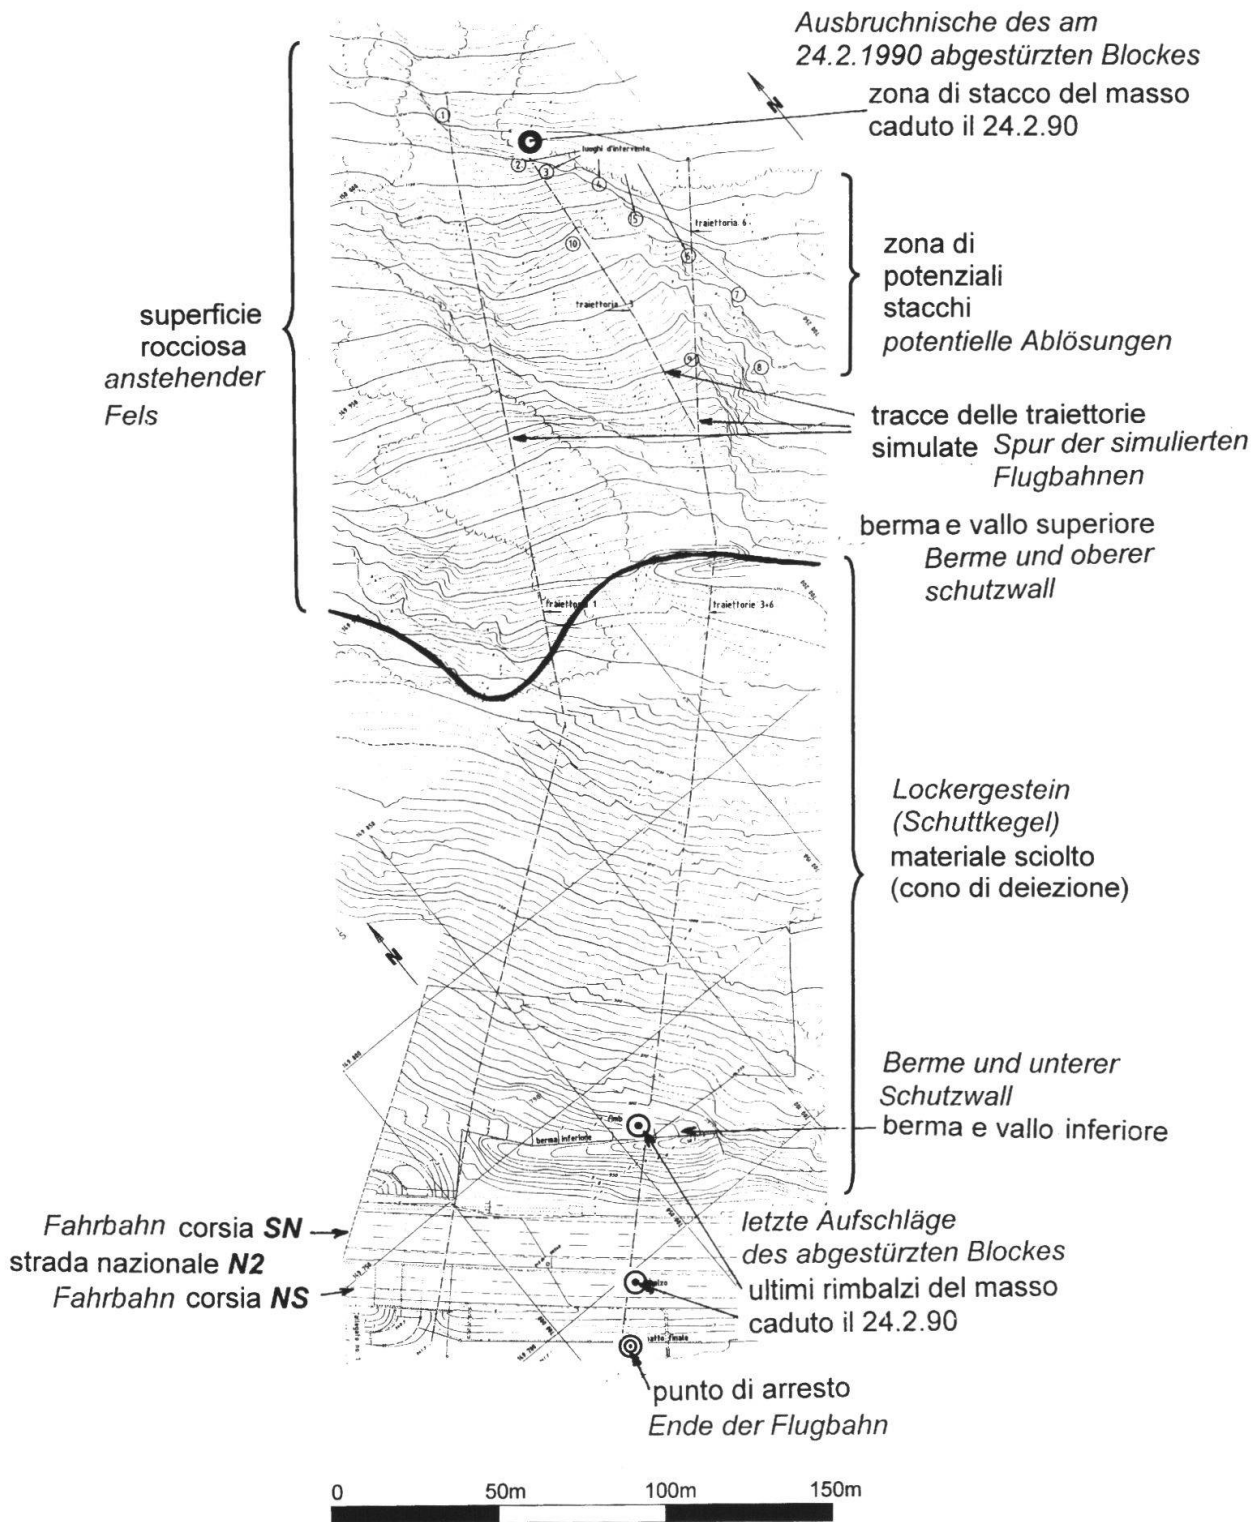
Fig. 1: Situazione dell' area interessata dalla caduta dei massi - *Einflussbereich der Blockstürze*

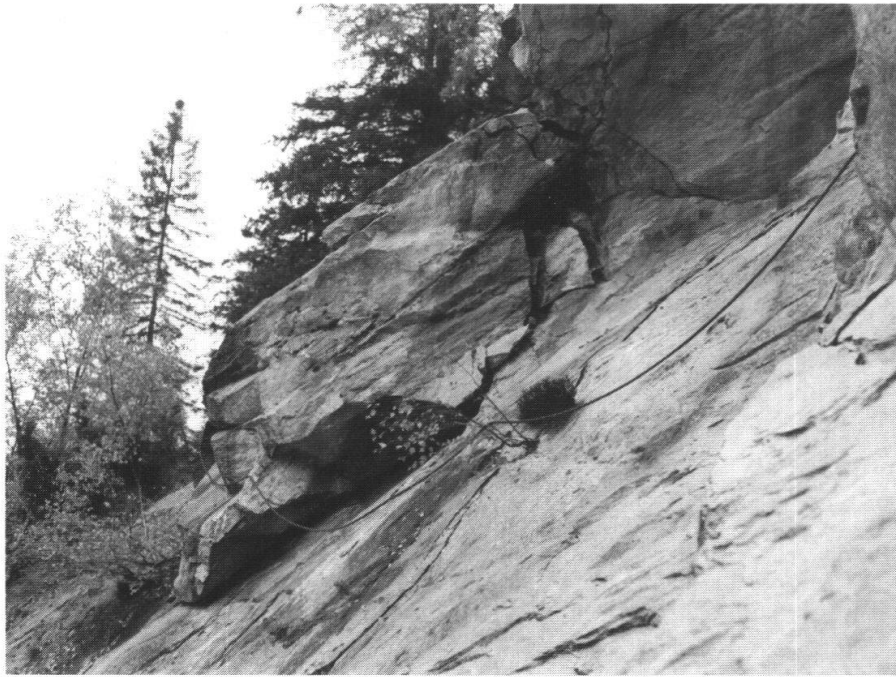
masso pericolante
gefährdeter Felsblock

superficie di
slittamento (piano di
scistosità/diaclassi di
decompressione)

Fotografia 2: Luogo di stacco del masso; blocchi rimasti in equilibrio precario.
Ausbruchsstelle und zurückgebliebene gefährdete Felsmasse.

Tutti i massi considerati precari sono appoggiati su un piano con un'inclinazione critica verso valle. Questi massi, trovandosi esposti alla superficie, possono venire sottoposti a sollecitazioni dovute a vibrazioni del terreno, al gelo o alla dilatazione termica come pure a pressioni idrostatiche.

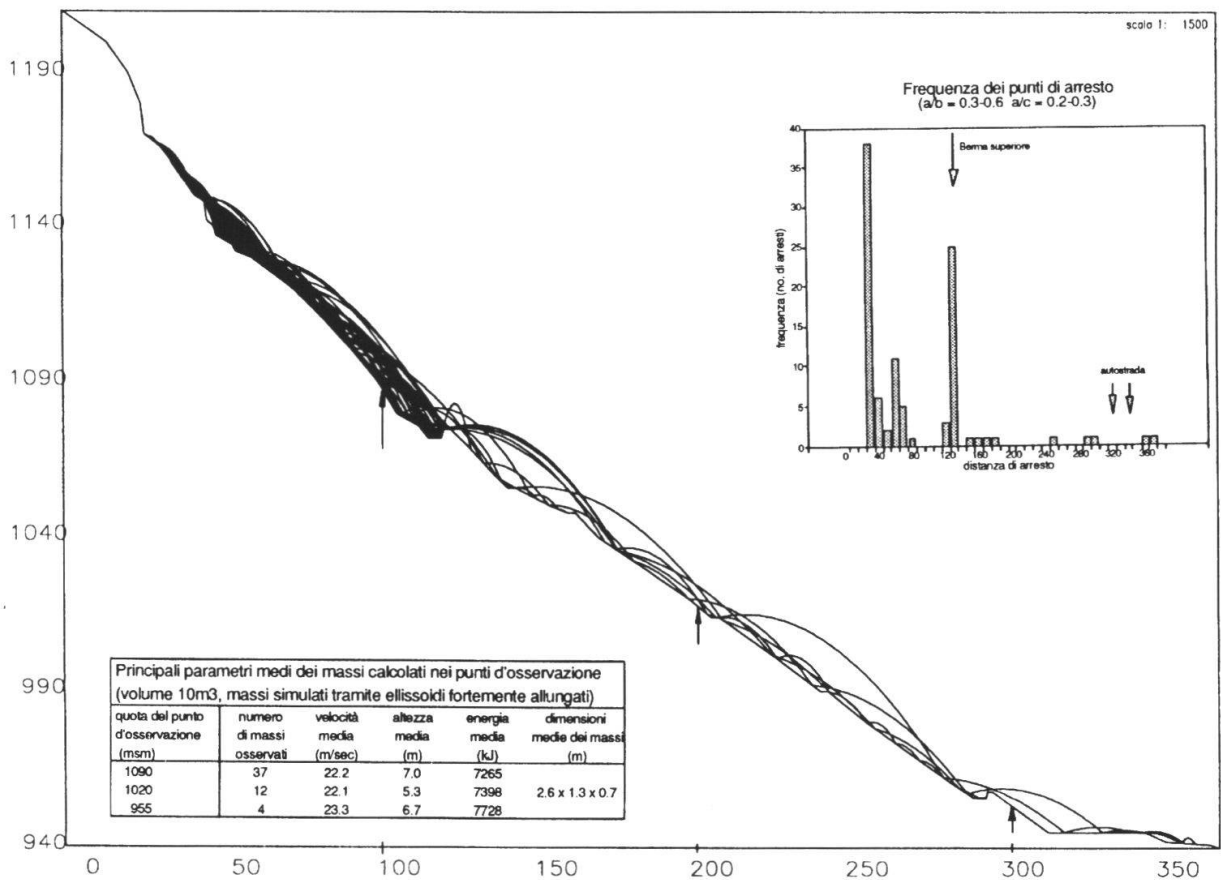
Fig. 2: Simulazione delle traiettorie; zona di stacco in alto a sinistra, sedime dell'autostrada in basso a destra. / *Simulation der Flugbahnen; Ablösungsbereich oben links, Autobahn unten rechts.*

In seguito sono stati raccolti i dati necessari per un esame più approfondito delle traiettorie, esame eseguito dal dr. D. Bozzolo dell'Istituto Cantonale Tecnico Sperimentale (figura no. 2).

- La perlustrazione della zona di stacco ha rilevato la presenza di un numero importante di massi pericolanti e la simulazione matematica delle potenziali traiettorie ha dimostrato che la probabilità che un masso arrivi sul sedime dell'autostrada è ancora elevato e che l'energia cinetica supera la resistenza delle reti in commercio

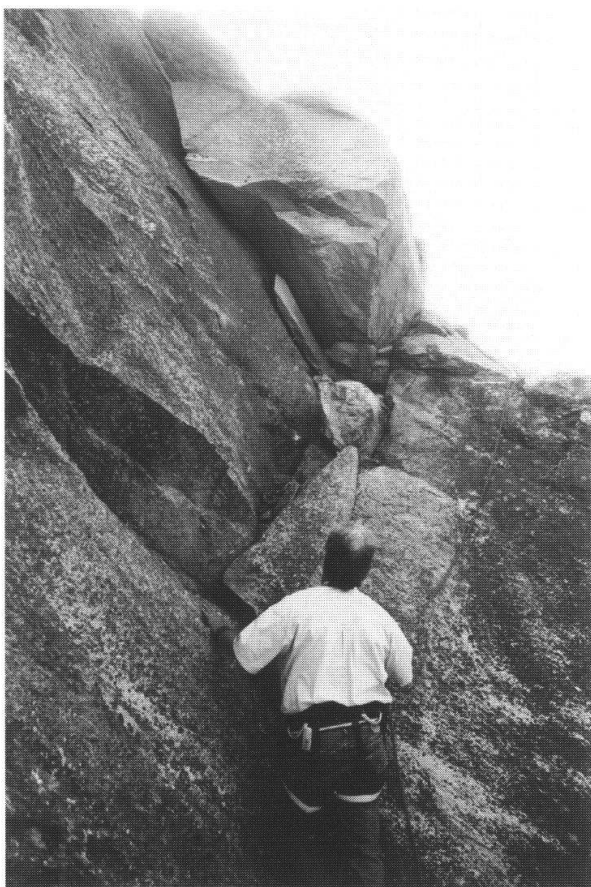
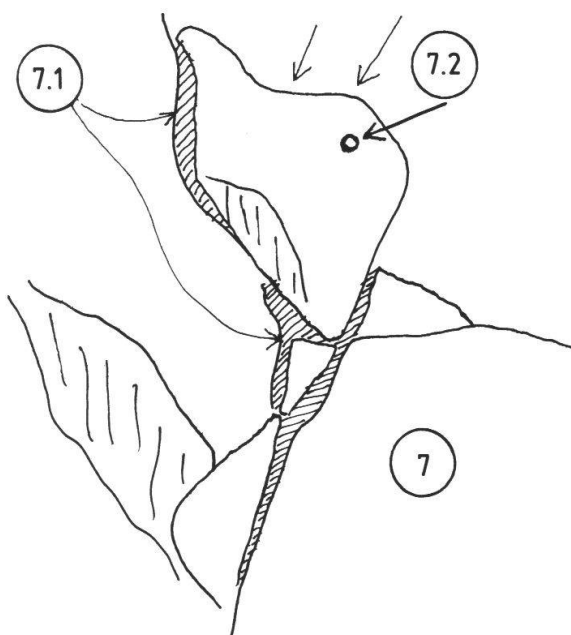
Zona 7:

Fotografia 3: Progettazione di un intervento locale. - *Planung einer lokalen Sanierung.*

7.1 impermeabilizzazione delle fessure aperte/
Versiegelung offener Klüfte

7.2 ancoraggio di un blocco pericolante
Verankerung eines losen Blockes

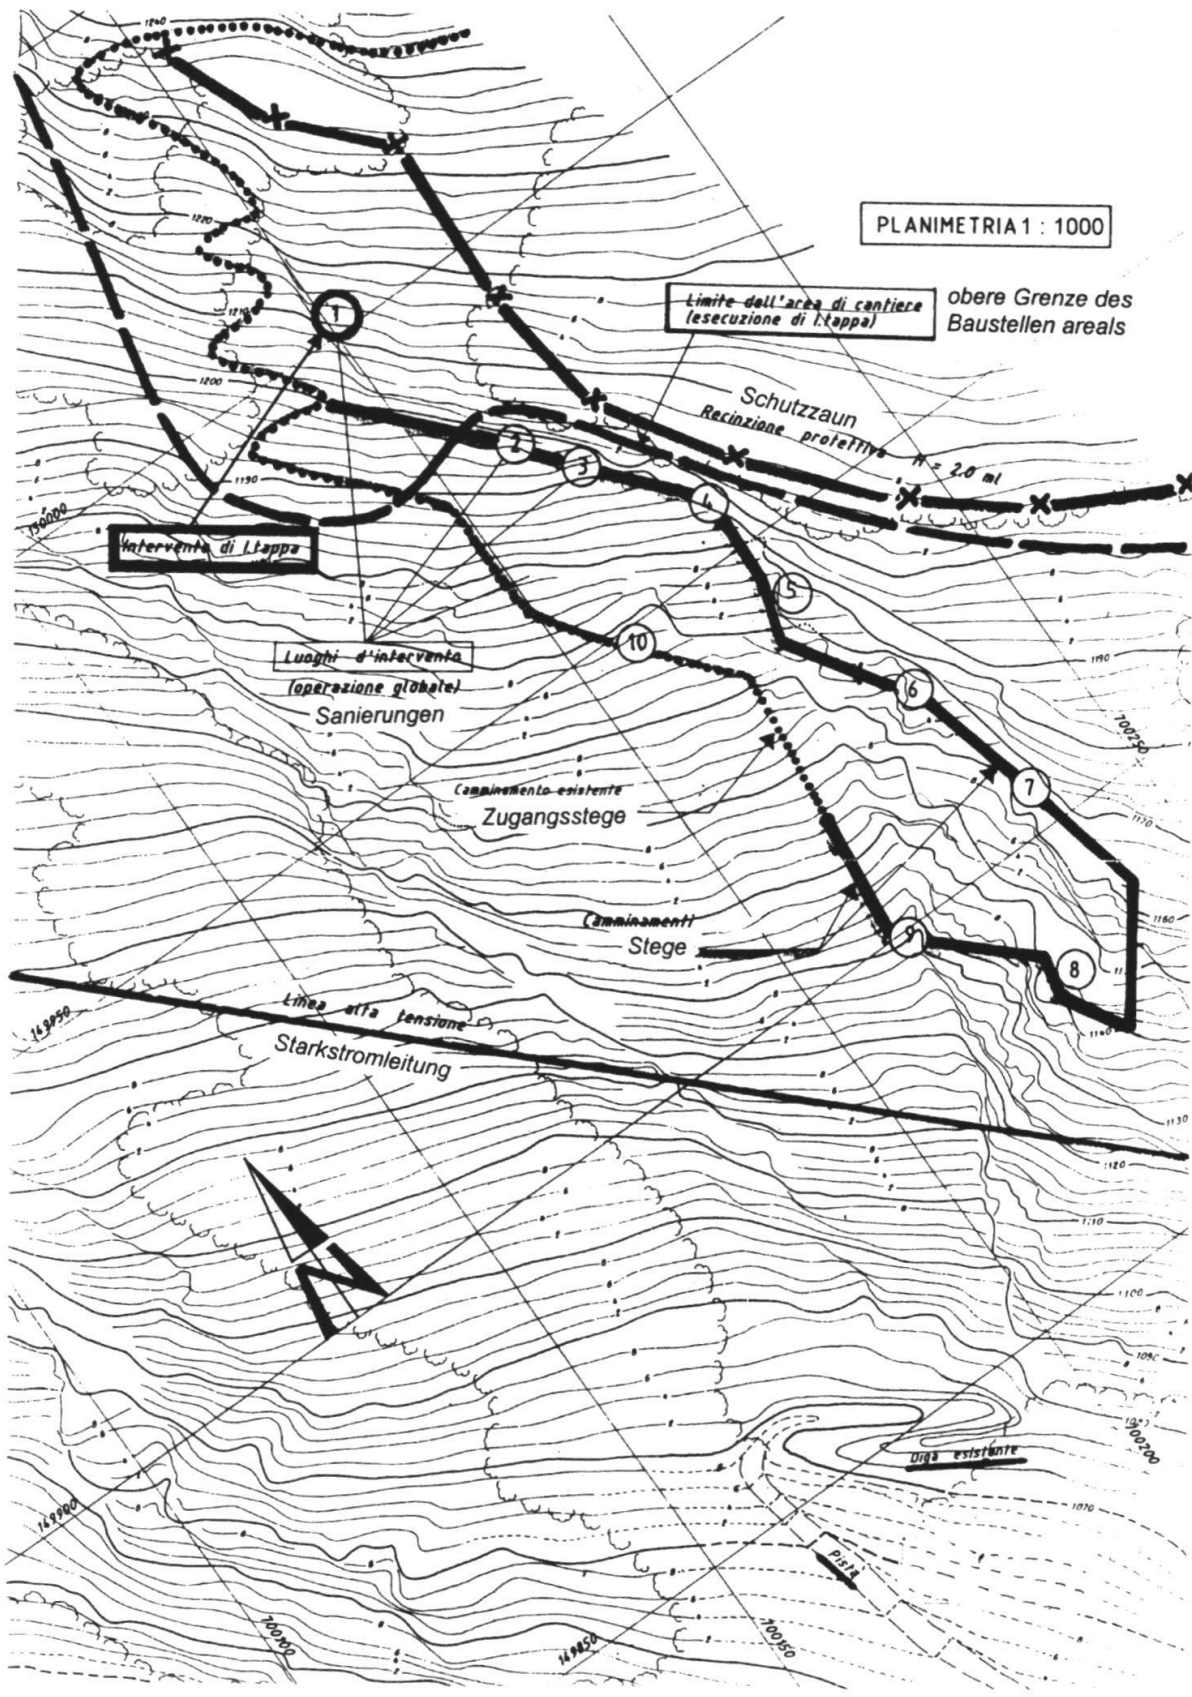
Fig. 3: Estensione dalla zona di risanamento. Ausdehnung des Sanierungsbereichs.

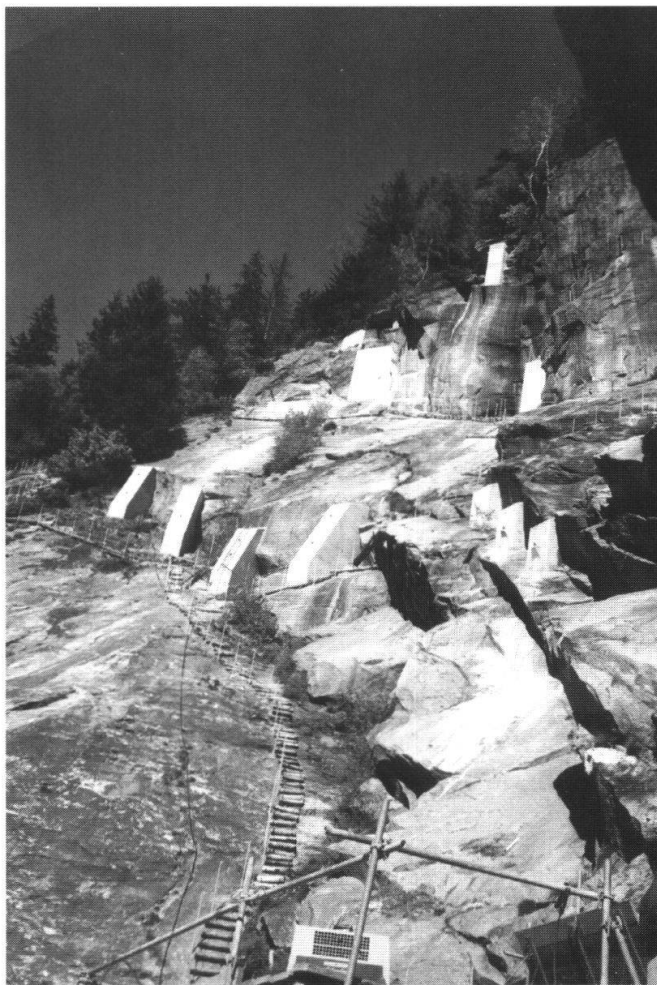
Fotografia 4:

vista generale della zona d'intervento con camminamenti, speroni, sottomurazioni e ancoraggi, appoggiati su piani rocciosi inclinati di 40°-45° verso sudovest

In una prima fase è stato sgomberato il materiale che costituiva un pericolo per gli operatori sul posto e di seguito sono stati costruiti i camminamenti d'accesso con corde fisse e scalinate. Il consolidamento dei massi è proceduto dall'alto del pendio verso il basso ed è sempre stato iniziato con il getto di un muro o di uno sperone di sostegno (in calcestruzzo armato, trasporti con elicottero), seguito dall'installazione di ancoraggi passivi (fotografia no. 4). Tutte le zone d'intervento sono state munite di tubi drenanti e di fori di drenaggio.
