# Eine CKW-Grundwassersanierung – ein Fallbericht

Jürgen Abrecht<sup>1</sup>

## Zusammenfassung

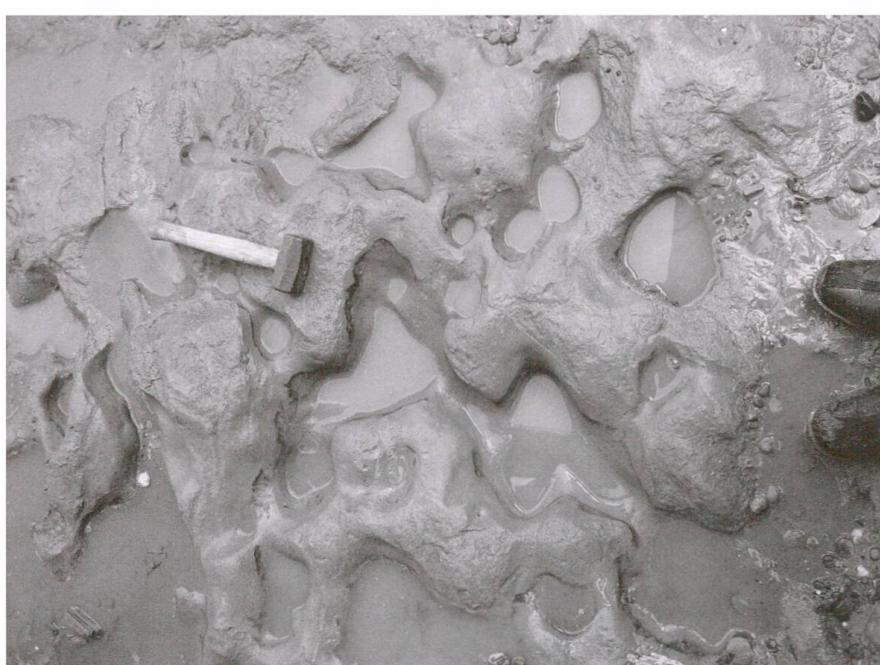
Das Lösungsmittel verdrängte das Wasser aus den Poren und reicherte sich in den Kolklöchern unter Bildung kleiner «Pools» an. Das Stauerrelief mit geringen, aber signifikanten Gefällen ermöglichte eine gravitative Ausbreitung des PCE entsprechend dem Oberflächenverlauf. Dieser Effekt – neben der Verfrachtung über Abwasserleitungen – führte zu einer unregelmässigen räumlichen Schadstoffausbreitung bis gegen 30 m von der ursprünglichen punktförmigen Quelle entfernt. PCE liegt in diesen Kolklöchern in Form kleiner öliger Tröpfchen vor.

Fig. 1: Sandsteinoberfläche mit Kolklöchern.

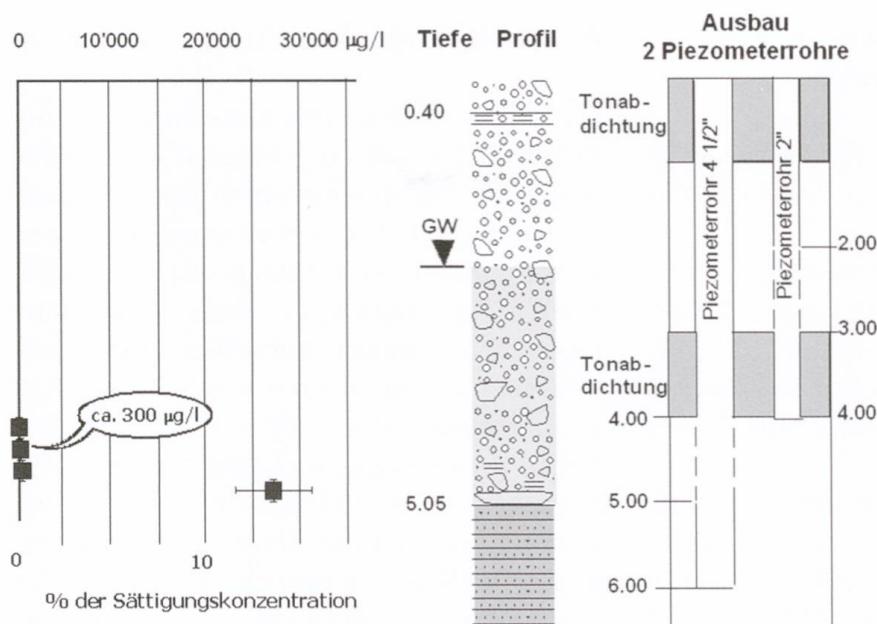
Fig. 2: Lithologischer Aufbau und PCE-Gehalte im Herzbereich.

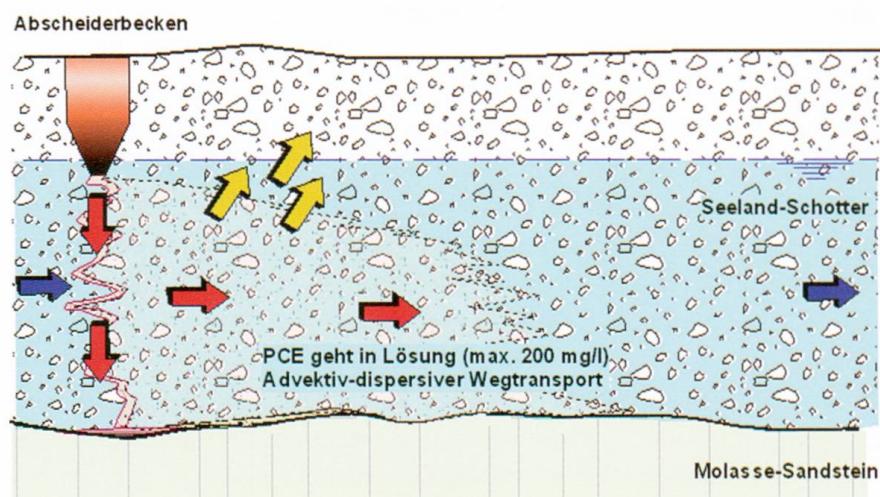
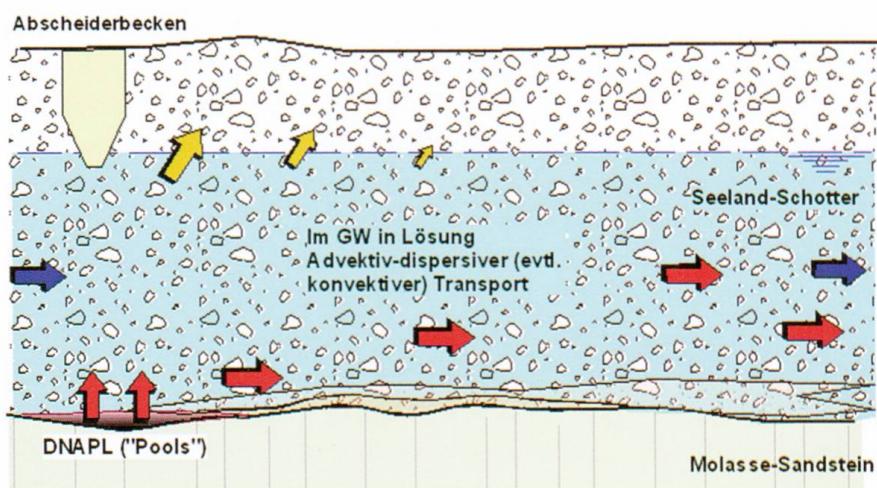
Fig. 3: Konzeptuelles Freisetzung- und Ausbreitungsmodell der CKW.

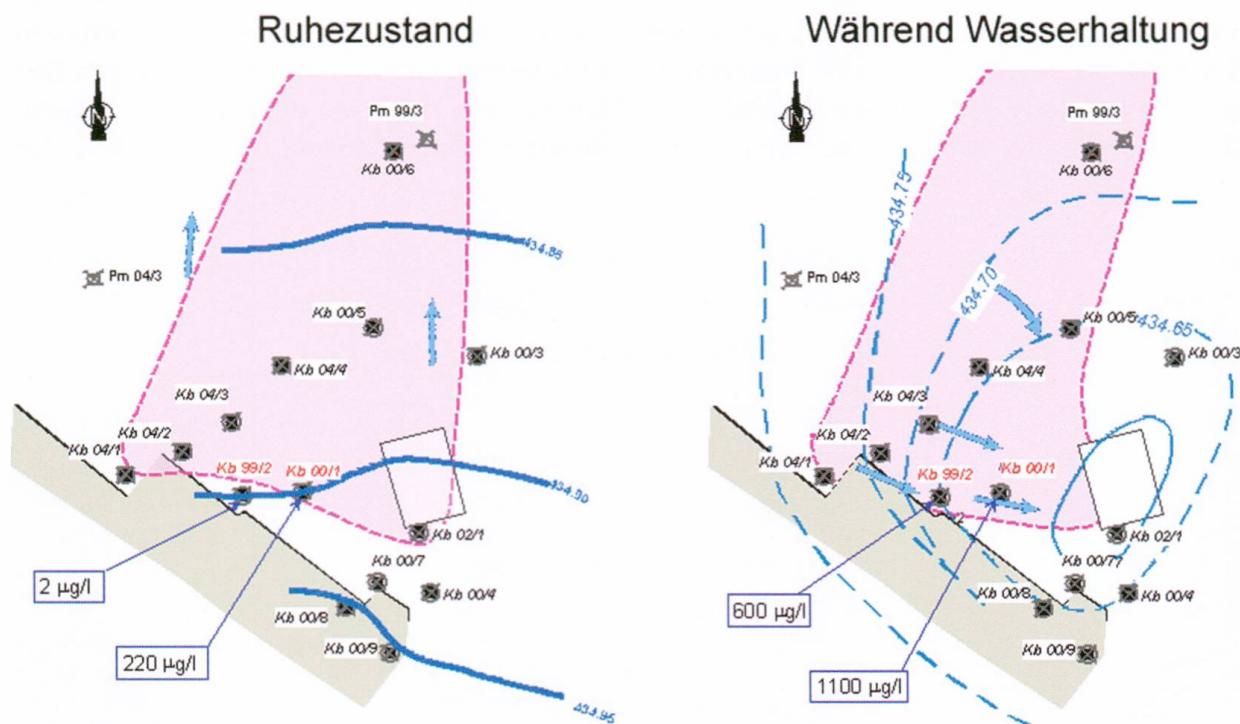
Fig. 4: Hydraulische Verhältnisse im Ruhezustand und während der GW-Absenkung.

grube wurde kontaminiertes Wasser aus dem Herdbereich (bei Kb 04/1) in Richtung Baugrube verfrachtet, wodurch in Kb 99/2 und Kb 00/1 der PCE-Gehalt massiv anstieg. Diese Sachlage ist in Fig. 4 im Vergleich zum Ruhezustand dargestellt.

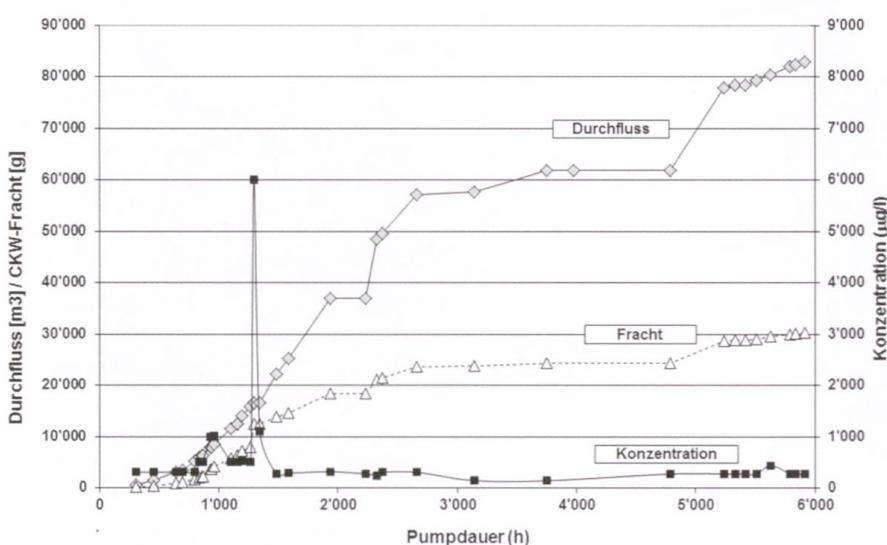
Insgesamt wurden während der GW-Absenkung rund 120'000 m<sup>3</sup> Wasser abgepumpt und gereinigt. Eine Angabe der zwischen Oktober 2003 und November 2004 aus dem Untergrund entfernten CKW-Menge ist sehr schwierig, da neben dem mittels Pump&Treat entfernten Anteil zusätzlich CKW mit dem ausgehobenen Schotter entfernt wurden. Eine Schätzung ergab eine minimale Menge von ca. 100 kg. Zudem verdunstete eine unbekannte Menge. In Anbetracht der grossen Menge gereinigten Wassers ist dies eine kleine Menge und belegt die mangelhafte Effizienz von Pump&Treat-Massnahmen.

Fig. 5: Menge, CKW-Konzentrationen sowie damit ausgetragene CKW-Fracht zwischen Ende Oktober 2003 und Juni 2004.

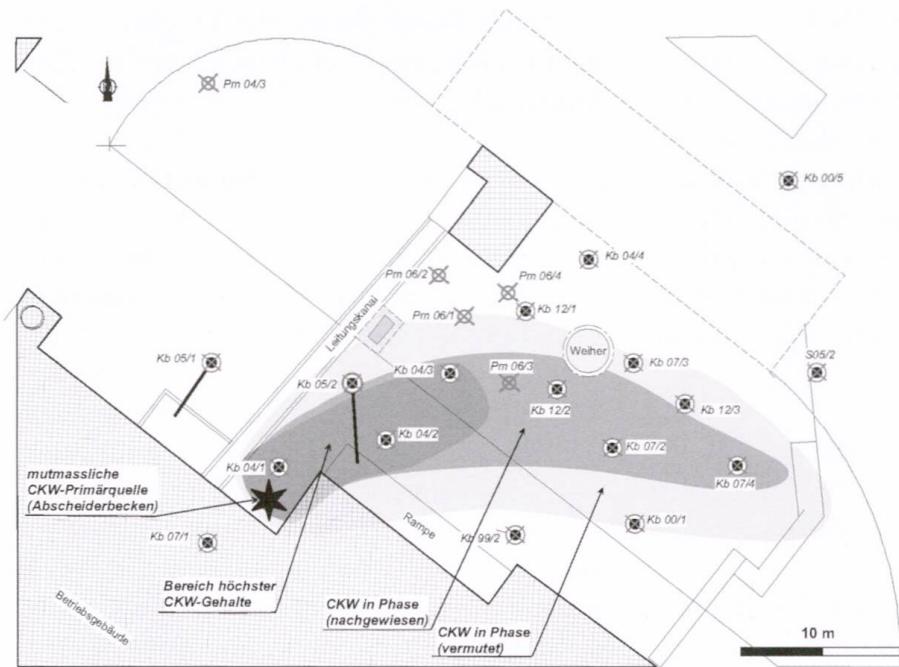
Fig. 6: Bereich des Schadenerherdes (grau schattiert) nach 1. Sanierungsphase mit Sanierungspegeln (Kb ...). Die beiden Bohrungen Kb 05/1 und Kb 05/2 sind Schrägbohrungen (Verlauf durch Striche markiert).

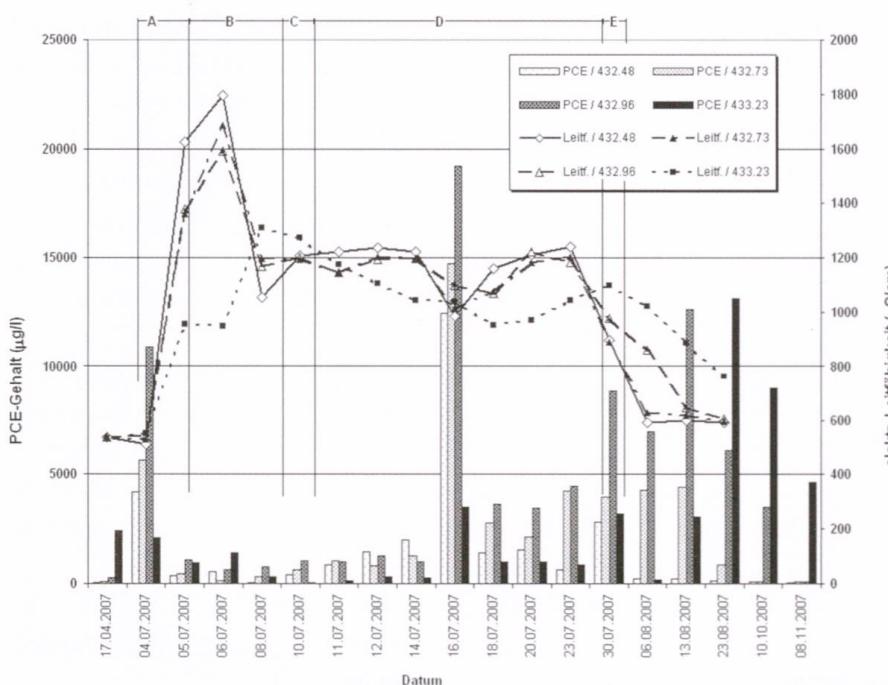
- Im ca. 6 m vom Injektionspunkt entfernten Sanierungspegel Kb 04/3 bereits innert eines Tages die elektrische Leitfähigkeit drastisch anstieg (von 550 auf rund 1'800  $\mu\text{s}/\text{cm}$ ), was auf das Permanganat zurückzuführen ist.
- Gleichzeitig die PCE-Konzentration im untersten Kompartiment von über 10'000 auf unter 1'000  $\mu\text{g}/\text{l}$  fiel.

Fig. 9: Verlauf des PCE-Gehalts und der elektrischen Leitfähigkeit während der Injektion (Pilotphase) ca. 6 m abstromseitig der Injektionsstelle Kb 04/2. Multilevel-Probeentnahmekompartimente 25, 50, 75 und 100 cm ab Stauer (432.48, 432.73, 432.96 und 433.23 m ü. M.). Phase A: Injektion/Extraktion alternierend; Phase B: nur Extraktion; Phase C: kontinuierliche Injektion; Phase D: nur Extraktion (Zirkulation ohne Injektion).

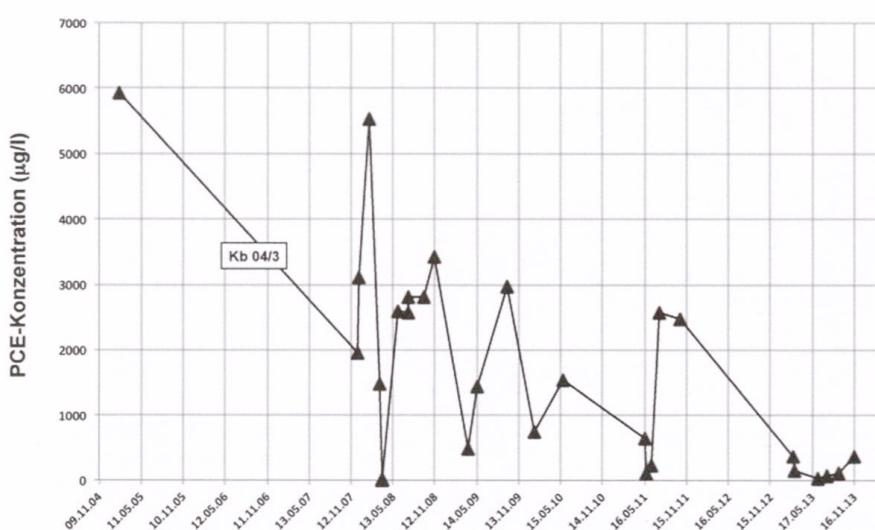
Fig. 11: Konzentrationsganglinie im Pegel Kb 04/3 im Schadenherd. Die TCE- und cisDCE-Gehalte sind nicht dargestellt. Sie liegen seit 2009 immer unter 100 µg/l.

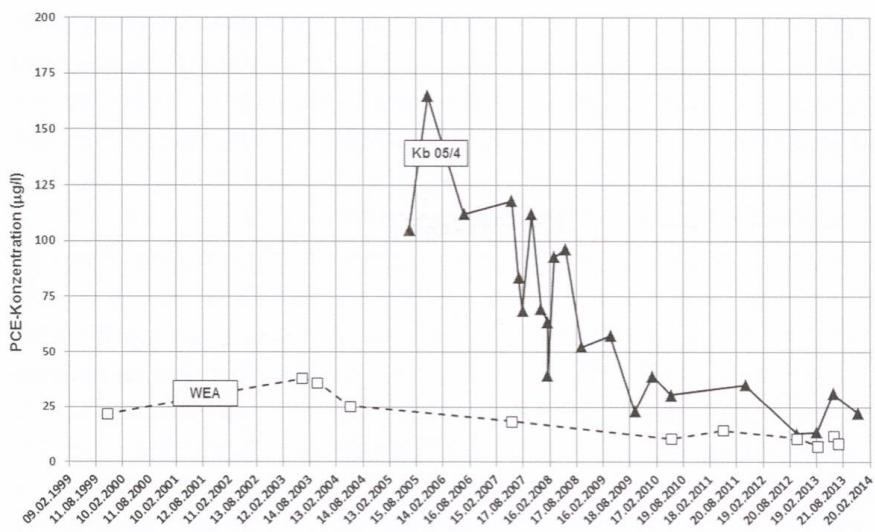
Fig. 12: Konzentrationsganglinie in den Pegeln Kb 05/4 und WEA im mittleren und weiteren Abstrom. Die TCE- und cisDCE-Gehalte sind nicht dargestellt. Sie lagen jederzeit unter 10 µg/L.

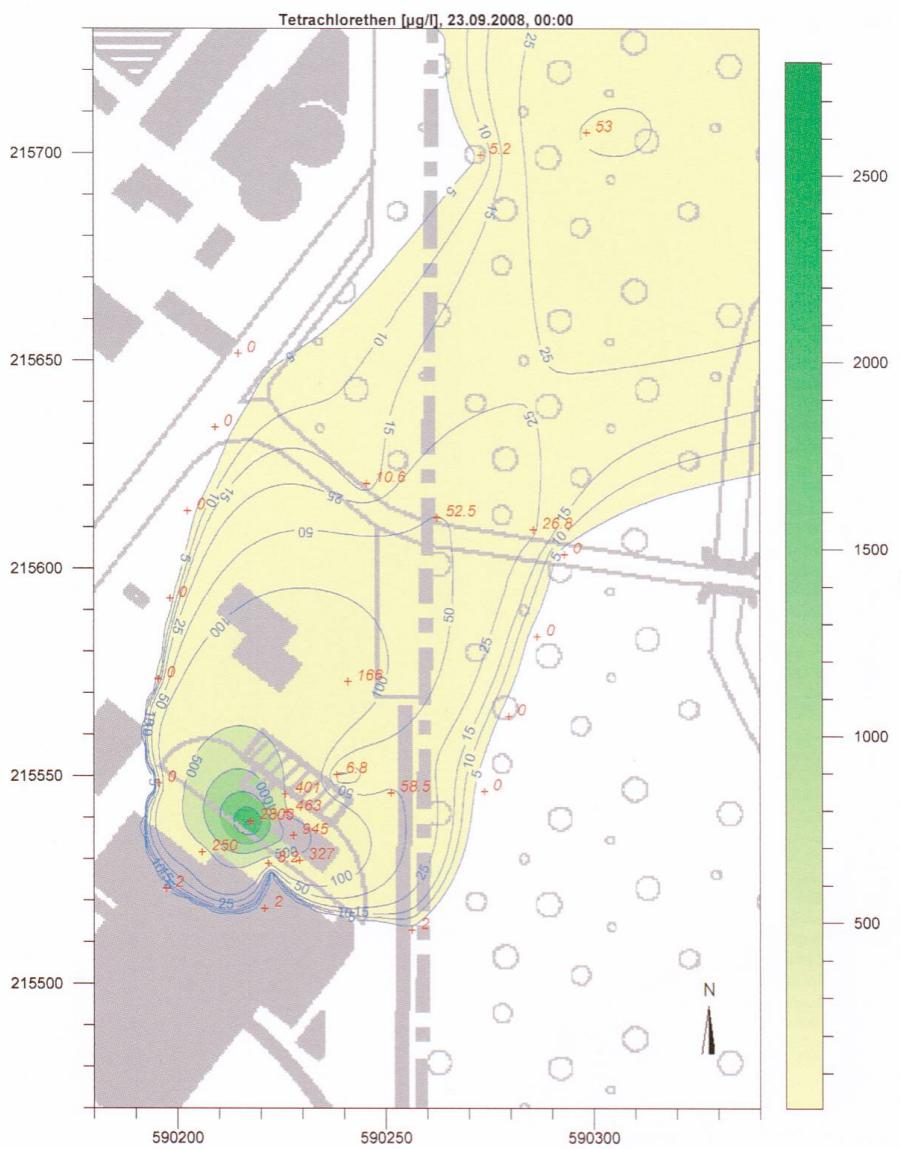
Fig. 13: Konzentrationsverteilungskarte für PCE im September 2008.

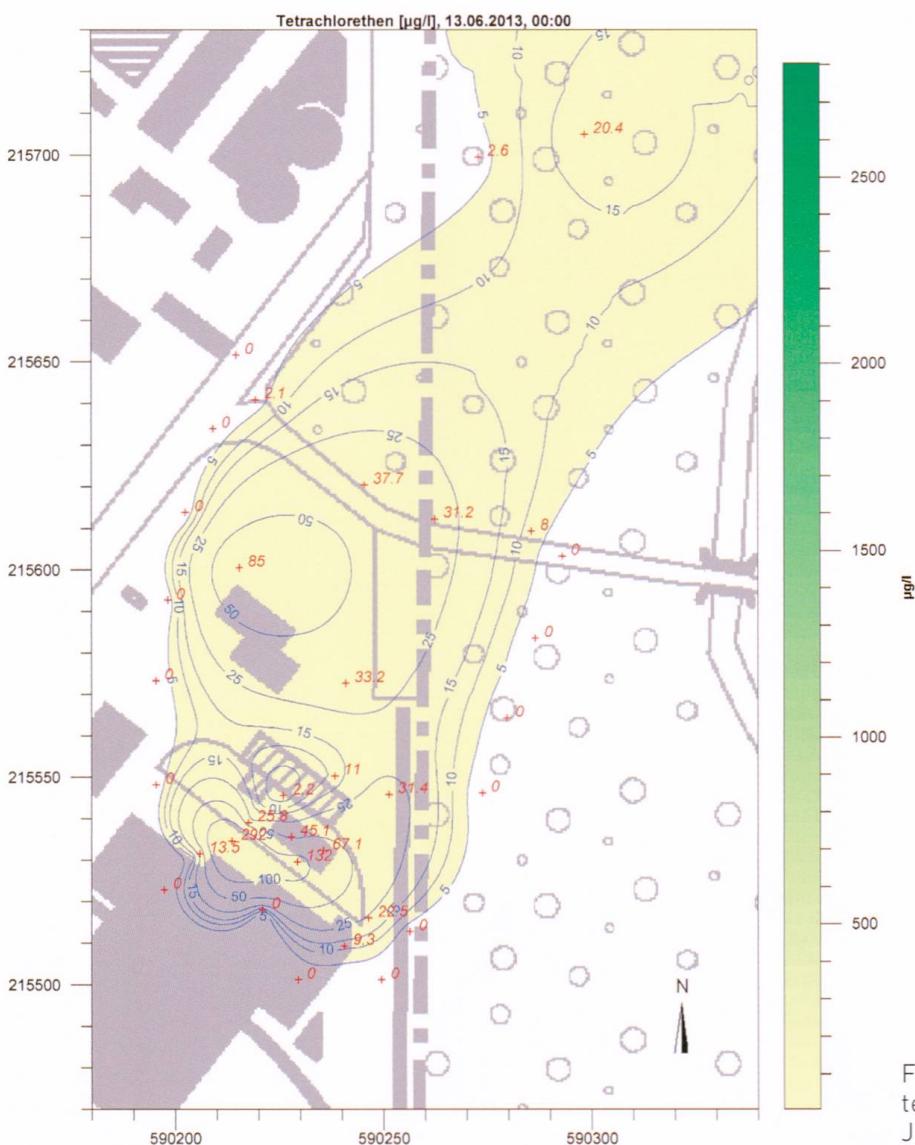
Fig. 14: Konzentrationsverteilungskarte für PCE im Juni 2013.

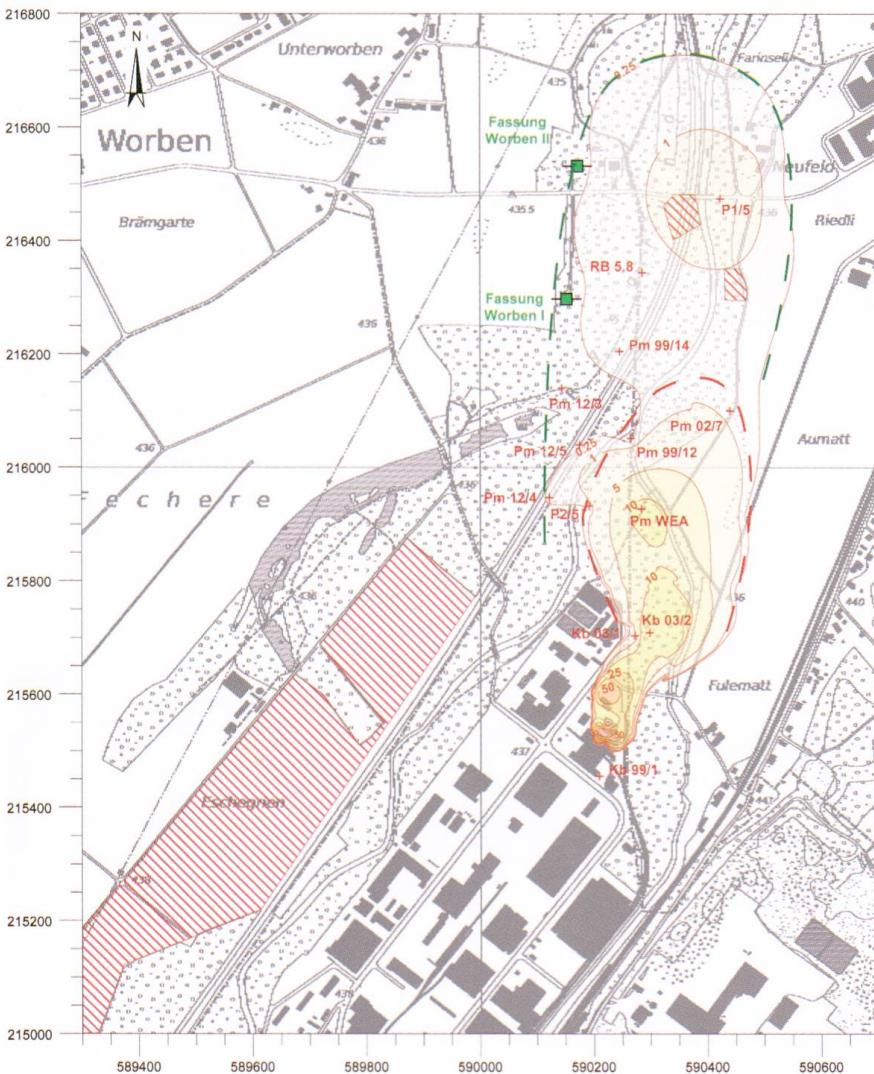
Fig. 15: Konzentrationsverteilungskarte für PCE nördlich abstromwärts des Standortes (Daten vom Juni 2011). Die mit Sicherheit aus dem Standort stammende Fahne ist gestrichelt rot umrahmt. Die Quelle der weiter abstromwärts und in den beiden Fassungen beobachteten Kontamination (gestrichelte grüne Linie) ist noch unklar (siehe dazu Kap. 8). Die rot schraffierten Flächen stellen Altablagerungen gemäß dem Kataster der belasteten Standorte dar.

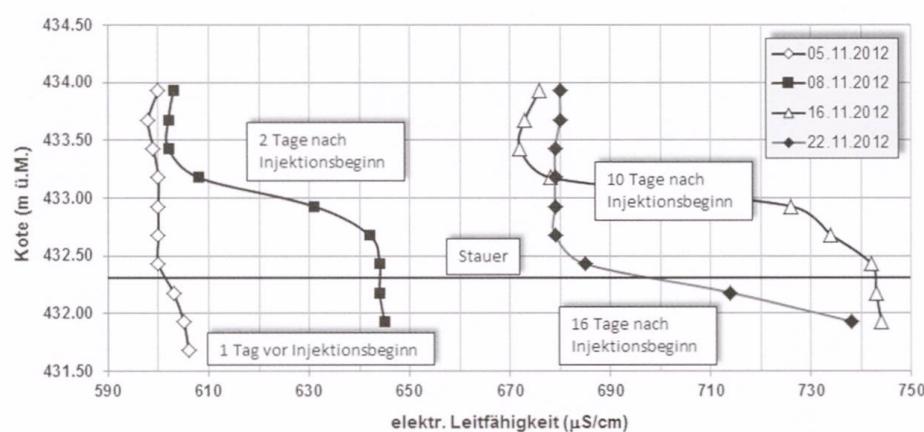
In Fig. 16 wird ersichtlich, dass im Pegel Kb 12/1, etwa 12 m abstromwärts von der Injektionsstelle Kb 04/2, zwei Tage nach Injektionsbeginn die Leitfähigkeit ab ca. 0.75 m über dem Stauer von 600 auf etwa 640  $\mu\text{S}/\text{cm}$  zunahm. 10 Tage später lag der Wert bei 730  $\mu\text{S}/\text{cm}$ . Nach 16 Tagen war, vermutlich infolge Verdünnung, bereits eine Abnahme zu verzeichnen und die Lösung hatte sich über den gesamten Leiter fast homogen verteilt,

was wohl der Dispersion zuzuschreiben ist. Dieses Verhalten belegt, dass sich das Oxi-dationsmittel schnell und v. a. im untersten Leiterbereich ausgebreitet hat. Die unterhalb 432.3 m ü. M. gemessenen Leitfähigkei-ten sind wenig aussagekräftig, da sie aus dem unverfilterten Schlammsack unterhalb der Stauoberfläche (Felsoberfläche) stam-men. Sie zeigen aber, dass Permanganat im Schlammsack über längere Zeit erhalten bleibt.

Fig. 16: Leitfähigkeitsprofile in Kb 12/1 zwischen 5.11.2012 und 22.11.2012. Die Injektion in Kb 04/2 begann am 6.11.2012 und war am 16.12.2012 zu Ende.

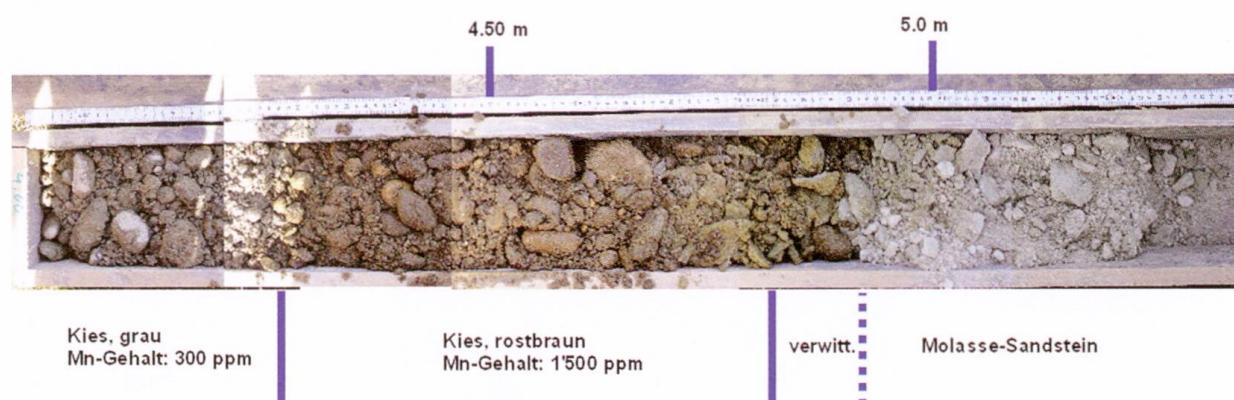
Fig. 17: Bohrkern Kb 12/1 (Tiefenbereich 4–5.5 m u. T.); rostbraune Verfärbung infolge Bildung von Mn-Oxid (semiquantitative Analysedaten aus mobiler XRF).

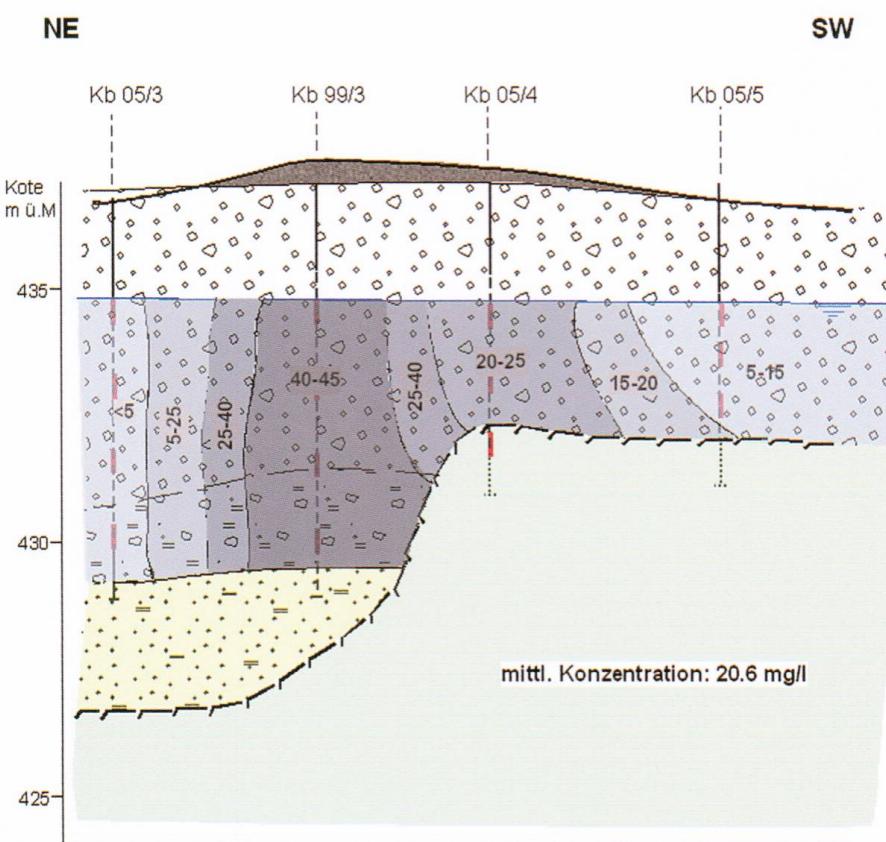
Fig. 20: Räumliche Verteilung der CKW-Konzentrationen in der Kontrollebene (Stand 20.2.2013). Die Zahlen in der Figur geben die pro ausgesiedelter Flächeneinheit mittlere CKW-Konzentration in µg/l wider.
