**Artikel:** Renovierte Kirche von Saanen : technischer Bericht

## Renovierte Kirche von Saanen

Technischer Bericht (nach Angaben des Architekten)

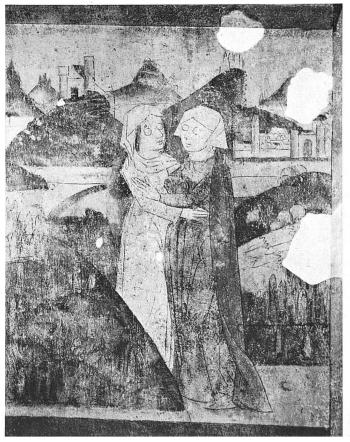
Heimsuchung Wandmalerei des 15. Jahrhunderts in der Kirche Saanen Nach dem Brande von 1940

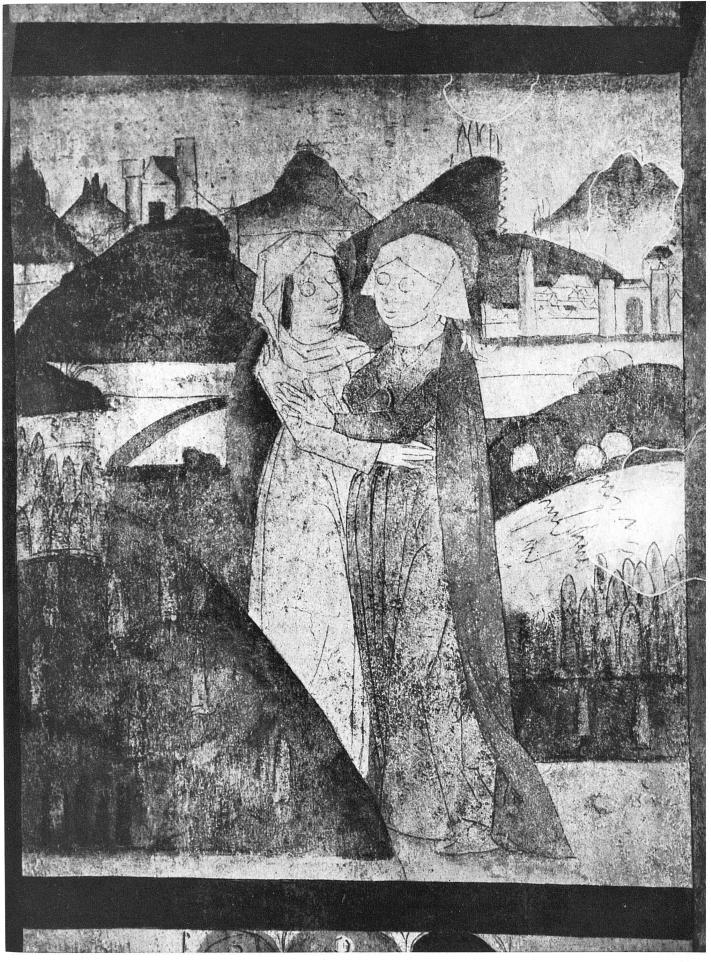
Heimsuchung Wandmalerei des 15. Jahrhunderts in der Kirche Saanen Nach der Restauration von 19
