Artikel: Renovierte Kirche von Saanen : technischer Bericht
Autor: A.R.
DOI: <https://doi.org/10.5169/seals-25043>

Renovierte Kirche von Saanen

Technischer Bericht (nach Angaben des Architekten)

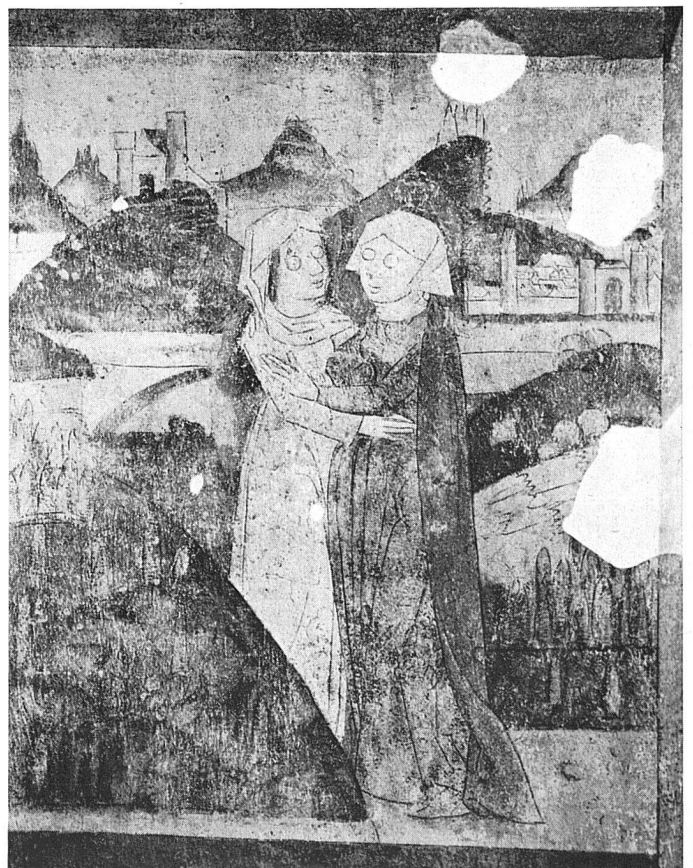
Heimsuchung Wandmalerei des 15. Jahrhunderts in der Kirche Saanen Nach dem Brande von 1940

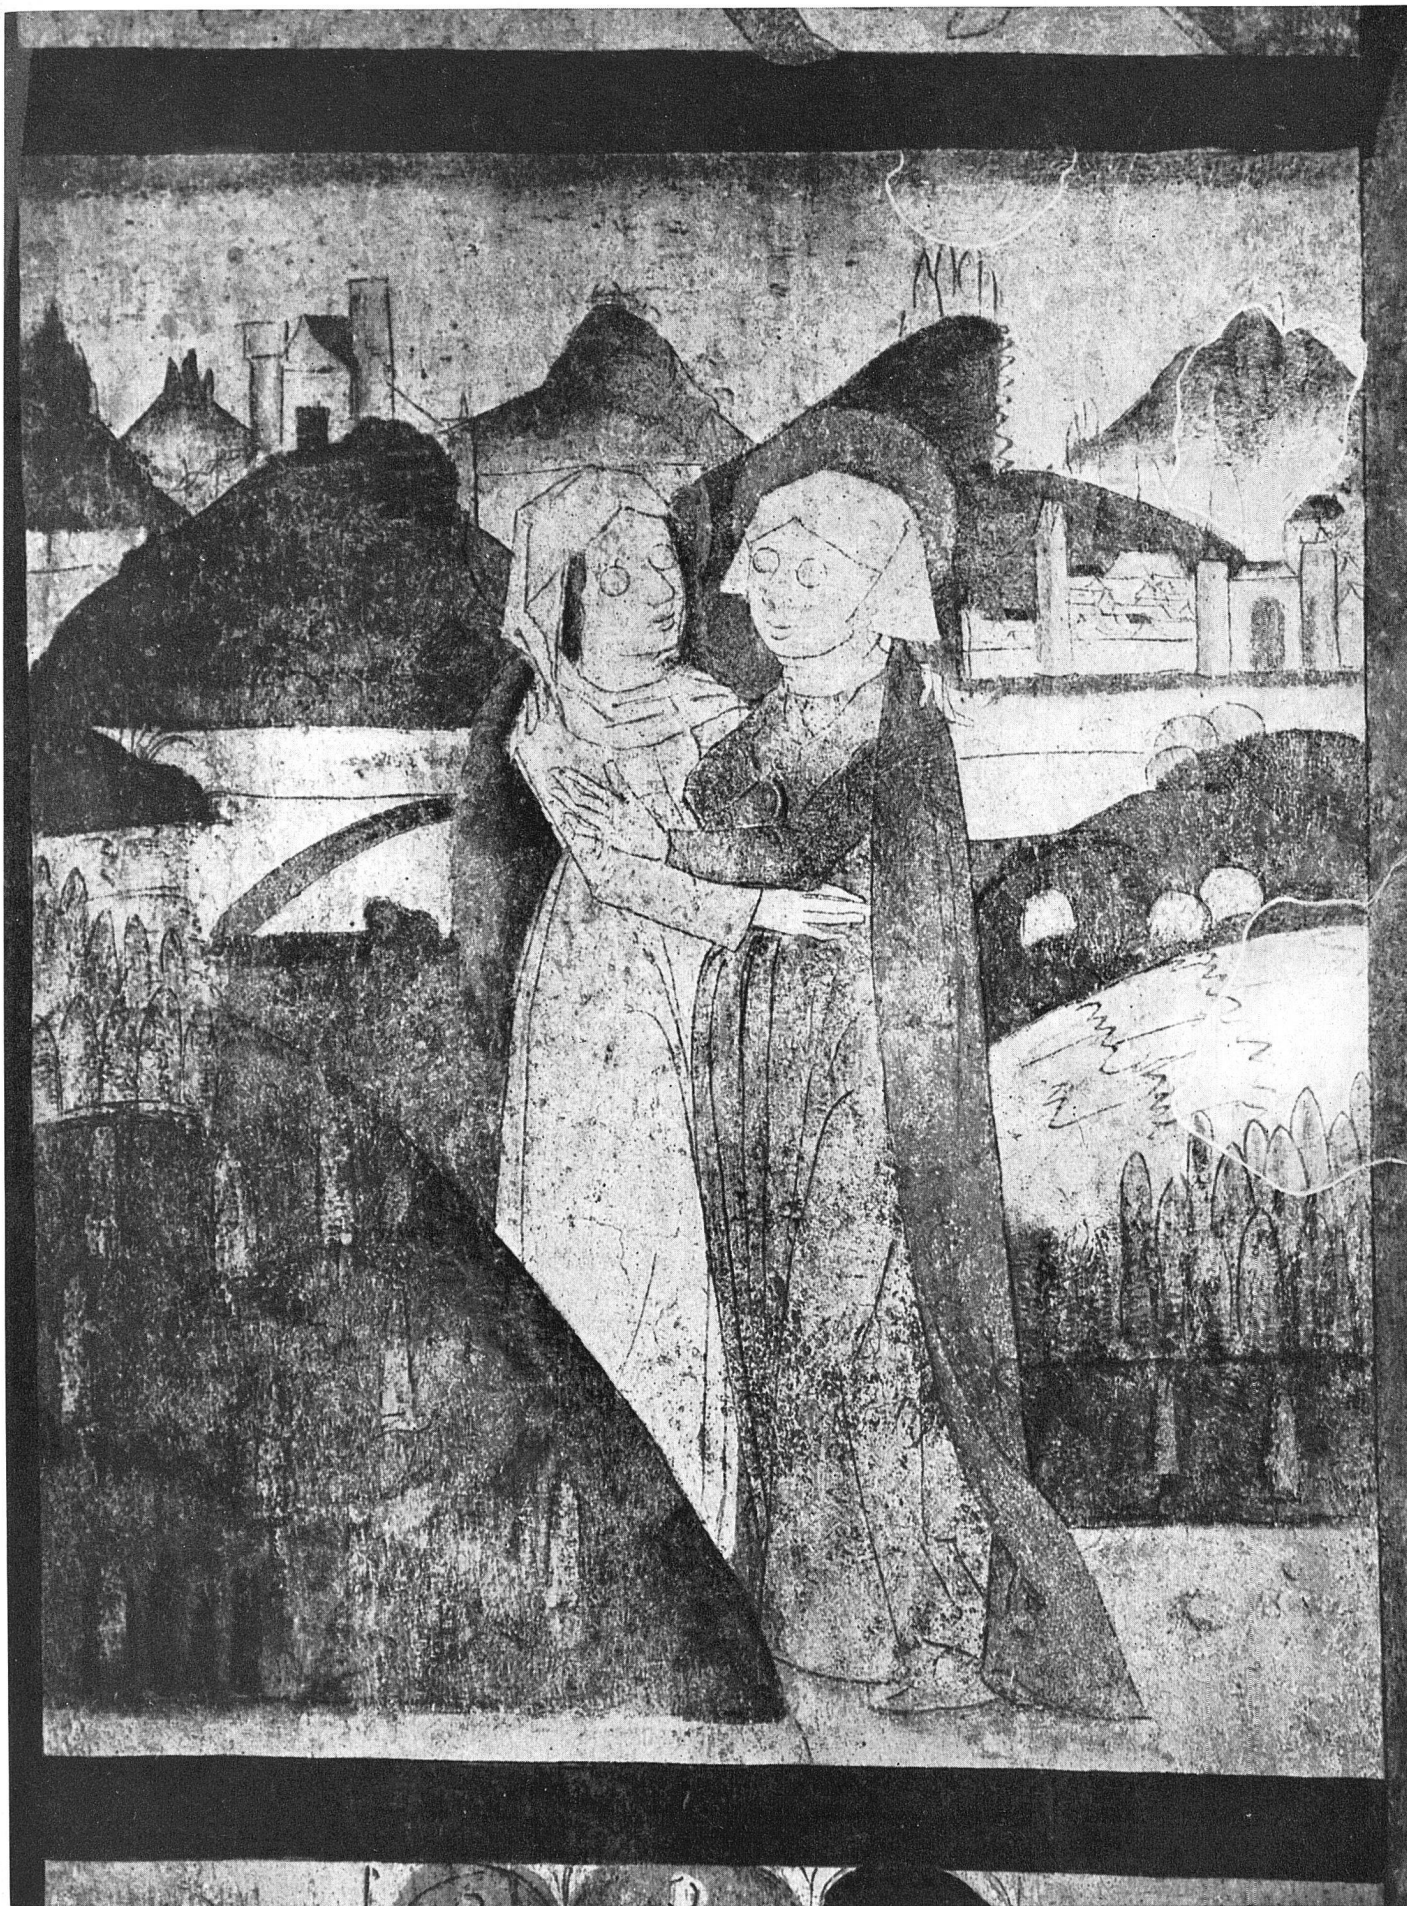
Heimsuchung Wandmalerei des 15. Jahrhunderts in der Kirche Saanen Nach der Restauration von 19
