Artikel: Renovierte Kirche von Saanen : technischer Bericht
Autor: A.R.
DOI: <https://doi.org/10.5169/seals-25043>

Renovierte Kirche von Saanen

Technischer Bericht (nach Angaben des Architekten)

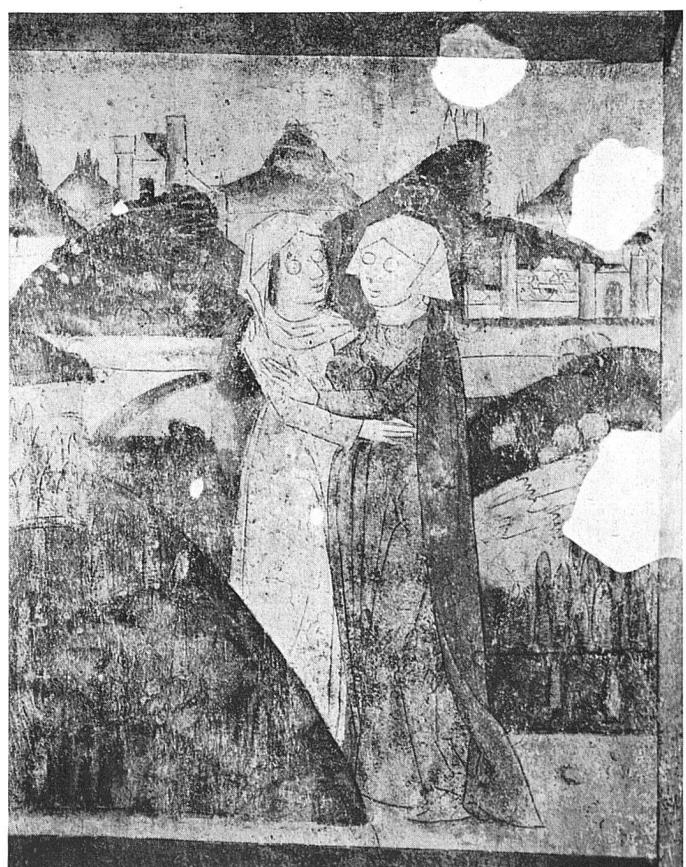
*Heimsuchung Wandmalerei des 15. Jahrhunderts in der Kirche Saanen
Nach dem Brande von 1940*

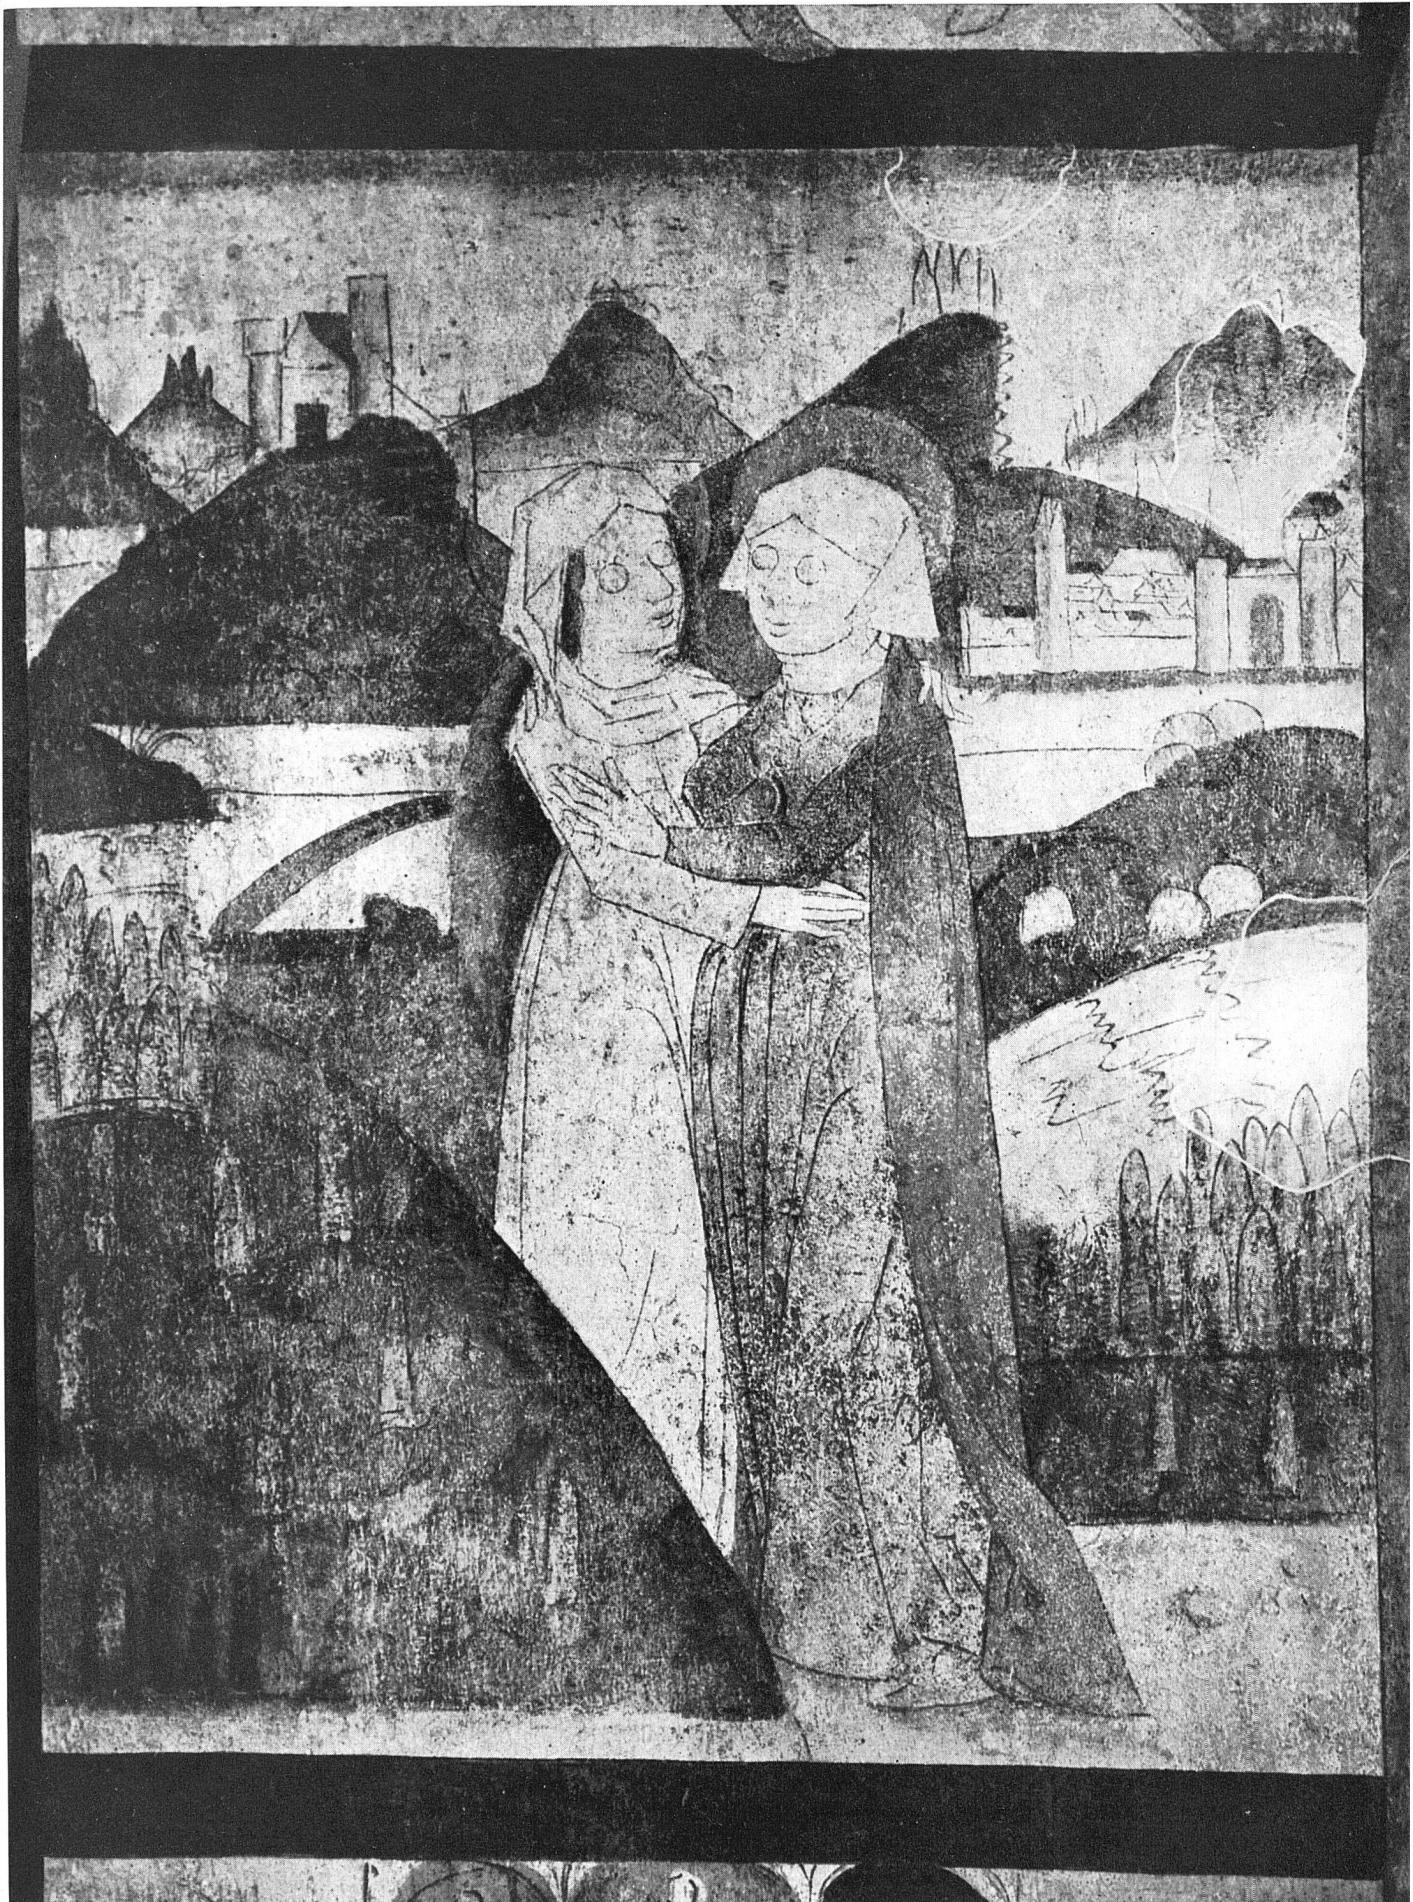
Heimsuchung Wandmalerei des 15. Jahrhunderts in der Kirche Saanen Nach der Restauration von 19
