# Renovierte Kirche von Saanen : technischer Bericht

## Renovierte Kirche von Saanen

Technischer Bericht (nach Angaben des Architekten)

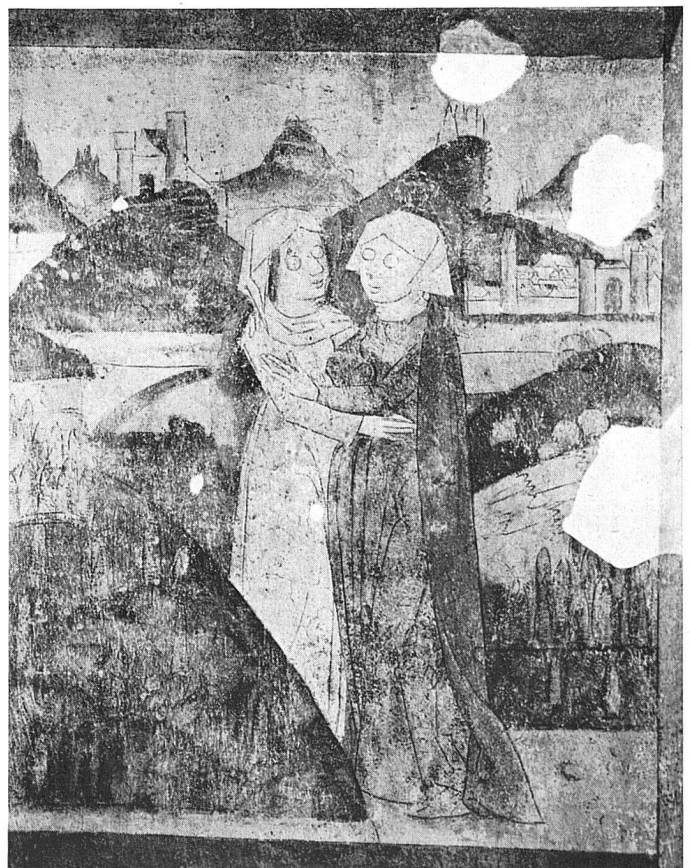
*Heimsuchung Wandmalerei des 15. Jahrhunderts in der Kirche Saanen Nach dem Brande von 1940*

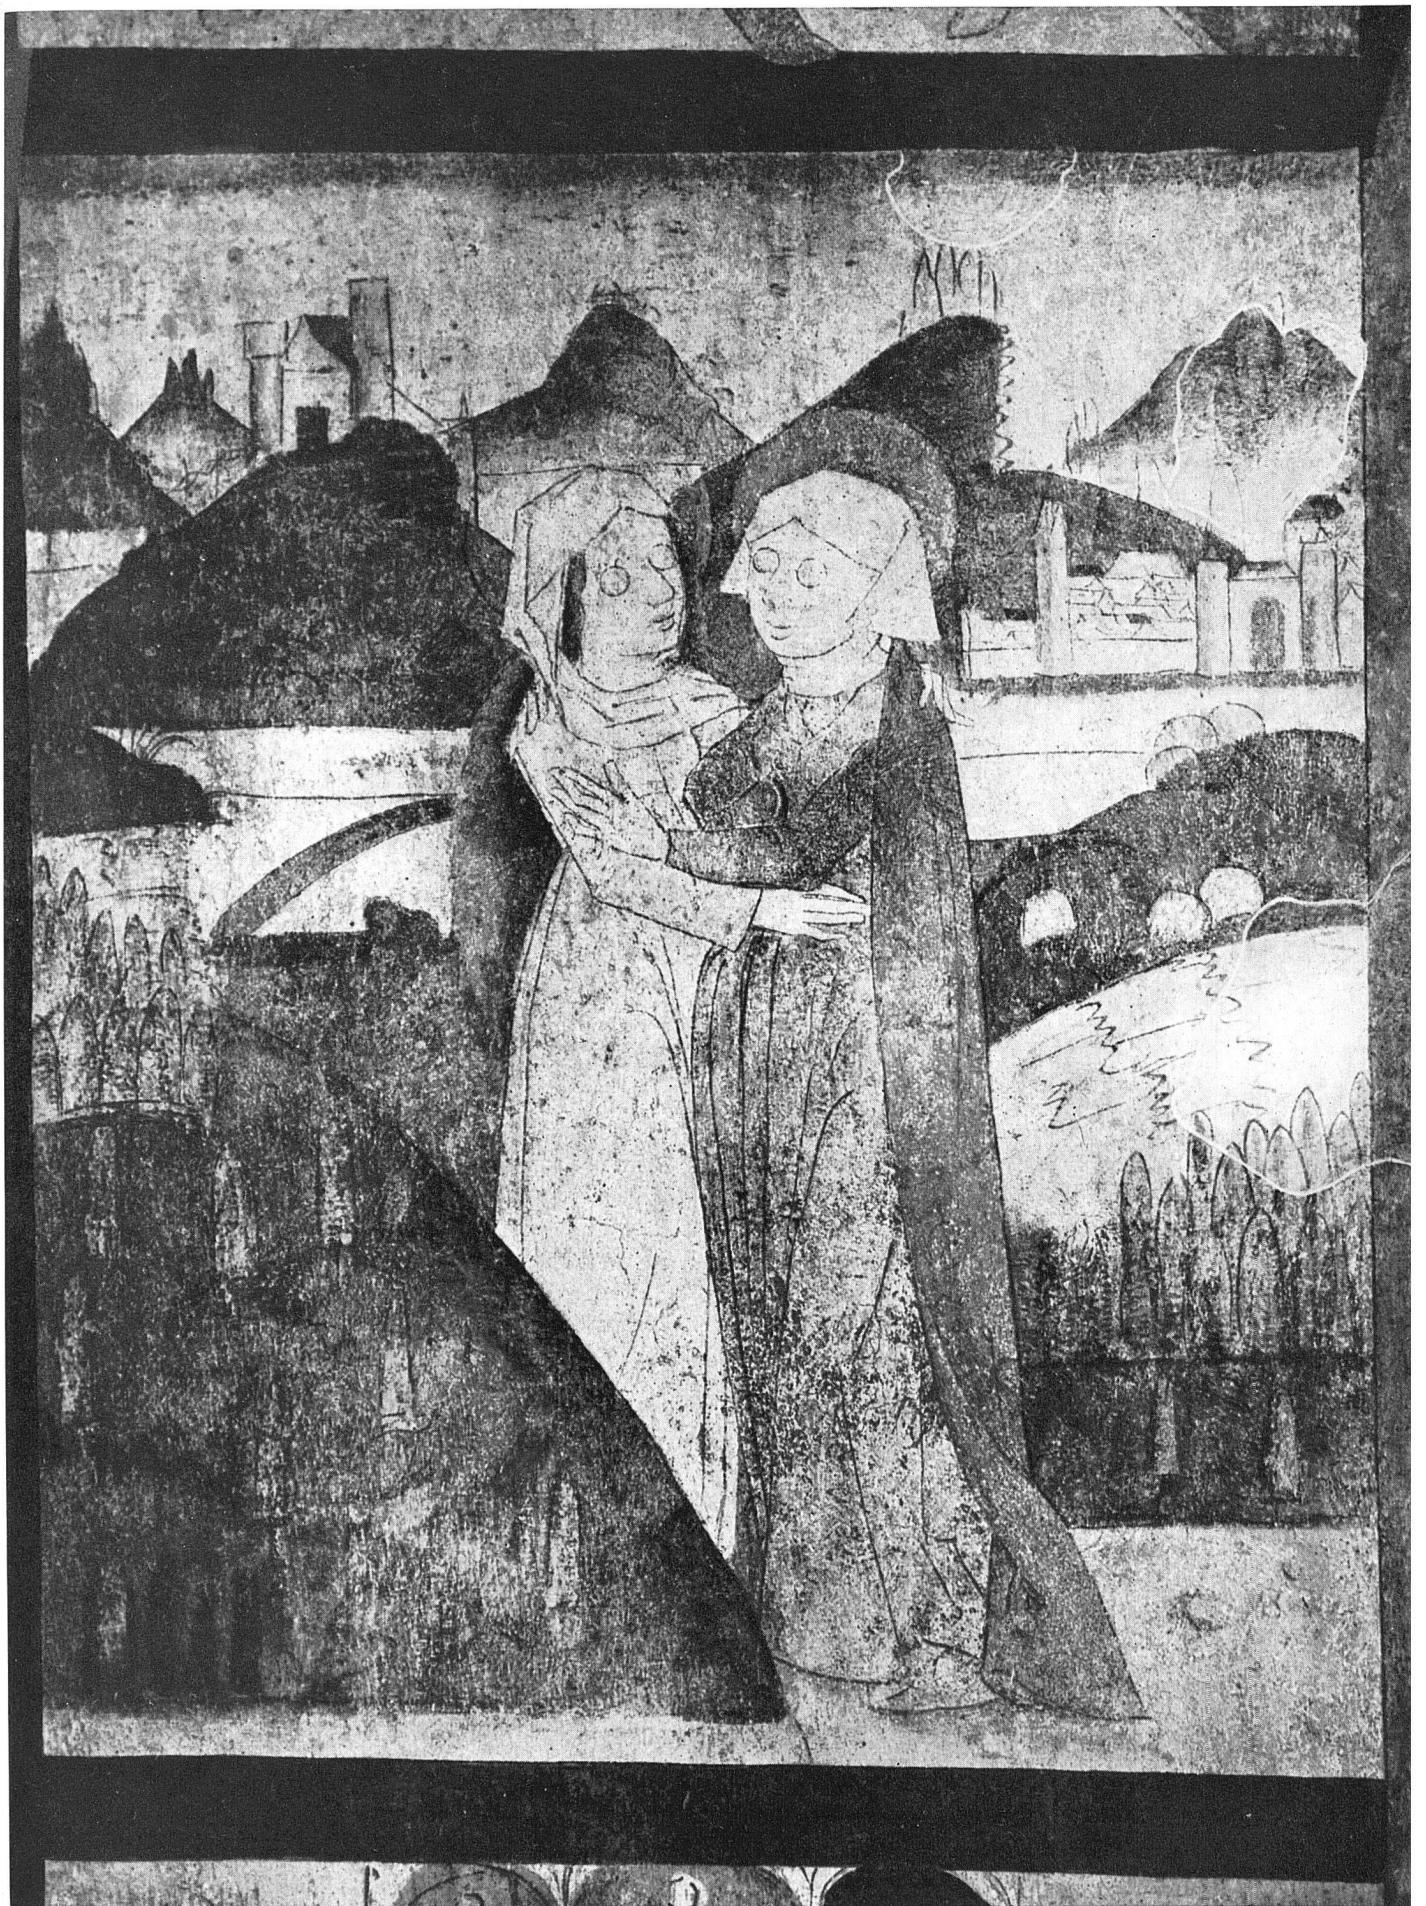
Heimsuchung Wandmalerei des 15. Jahrhunderts in der Kirche Saanen Nach der Restauration von 19
