Artikel: Die Ergebnisse der Bauuntersuchung 2008 an Turm und Schildmauer der Ruine Hohensax
Autor: Obrecht, Jakob
DOI: <https://doi.org/10.5169/seals-893391>

Die Ergebnisse der Bauuntersuchung 2008 an Turm und Schildmauer der Ruine Hohensax

Jakob Obrecht

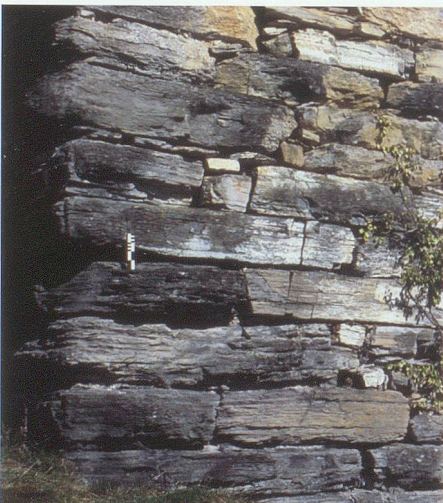
Abb. 4: Turm, Mauer M2. Senkrecht zur Schichtung geborstene Mauersteine neben der Ecke M2/M3, von S.

Das teilweise stark geschieferte Gestein ist rechtwinklig zur Schieferung enorm druckfest. Bei ungünstiger Lagerung im Mauerverband gehen die Steine aber zu Bruch (Abb. 4). Hochkant gestellt bricht der Stein entlang

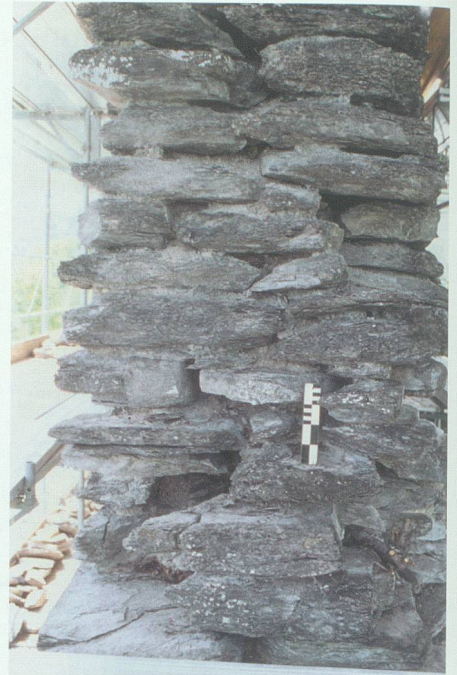
Abb. 5: Turm, Eckverband M1/M2. Stark ausgewaschenes Mauerwerk der Aufstockung oberhalb des Balkenlochs 2.7, von ENE.

Das Mauerwerk der nachträglichen Aufstockung war extrem stark ausgewaschen. Die Qualität des dafür verwen-

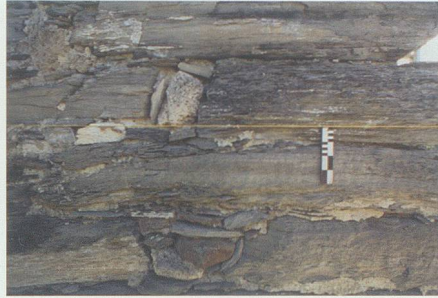
Abb. 15: Turm, Mauer M3. Mit Tuffsteinbrocken ausgeflickte Schadstellen in der Fassade (Kote Schnur 761.80), von WSW.

Die Fassade der Mauer M3 ist stellenweise ausgeflickt (Abb. 15). Es scheint, dass damit grösste Brandschäden am Mauerwerk behoben worden sind. Möglicher Zeitpunkt für die Reparatur ist der Zeitraum zwischen 1315 und 1446 oder ein undokumentierter Konservierungsversuch im späten 19. oder frühen 20. Jahrhundert. Der dabei verwendete Kalkmörtel ist ein deutliches Indiz dafür, dass die Flickstellen nicht von 1953/54 stammen. Auffällig sind die im Mörtel vorhandenen Backsteinreste und die in den Flickstellen verbauten Tuffsteinbrocken. Im Gegensatz dazu fehlen solche im übrigen Mauerwerk des Turms vollständig. Einzig in der Schildmauer sind einige eingemauerte Tuffsteine zu finden. Tuff ist ein leichtes, saugfähiges Material, das sich gut bearbeiten lässt und als Eck- und Gewändersteine beliebt war. Tuff steht in der näheren Umgebung der Burg nicht an. Sicher wurden die Steine nicht speziell für die Reparaturen auf die Burg gebracht. Vielmehr sind es vermutlich Reste grösserer Blöcke, die beim teilweisen Abbruch des Turms oder eines älteren Gebäudes als Abfall angefallen sind.

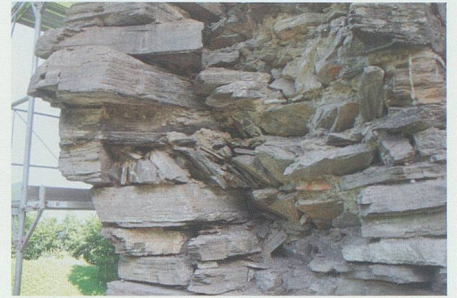
Abb. 16: Turm, Mauer M1. Locker verfüllter Mauerkerne in der Abrisskante, von NW.

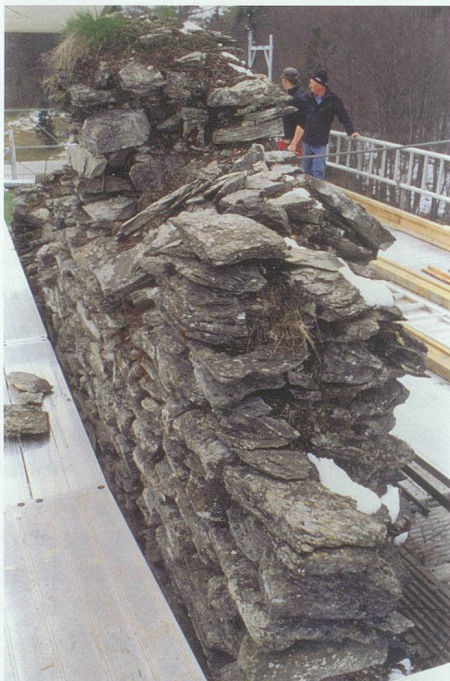
Abb. 17: Turm, Mauer M2. Stark aufgelöste Mauerkrone, von E.

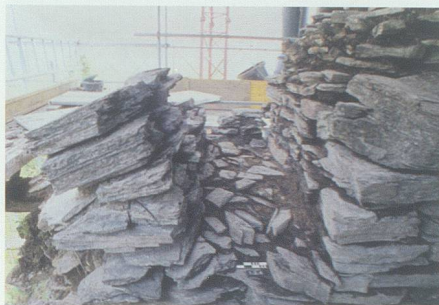
Abb. 29: Turm, Mauer M1. Teilweise eingestürzte Fensteröffnung 1.4, von WSW.

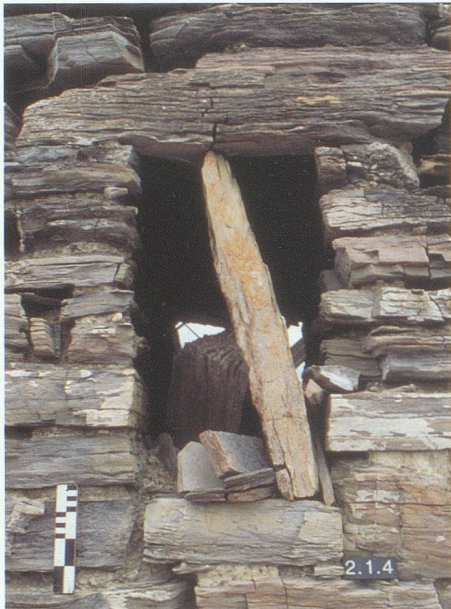
Abb. 30: Turm, Mauer M2. Aussenansicht des Fensters 2.1.4 mit geborstenem und mit einer hochkant gestellten Steinplatte abgestütztem Sturz, von SSE.

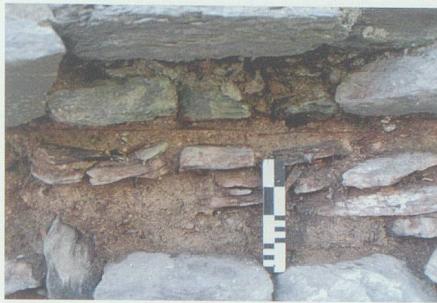
Abb. 35: Turm, Mauer M2. Horizontale Fuge im Kernmauerwerk des zweiten Obergeschosses, von NNW. Sie trennt zwei deutliche Bauabschnitte.

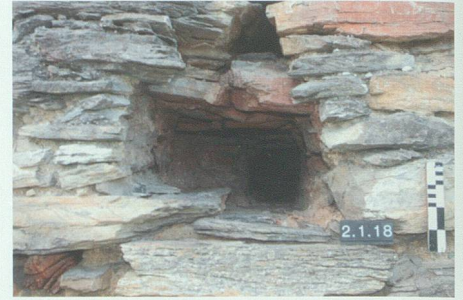
Abb. 41: Turm, Mauer M2. Stark brandgerötete Steinoberflächen im und um das Balkenloch 2.1.18, von SSE. Links unten im Bild der Stumpf des Gerüsthebels 2.2.16.

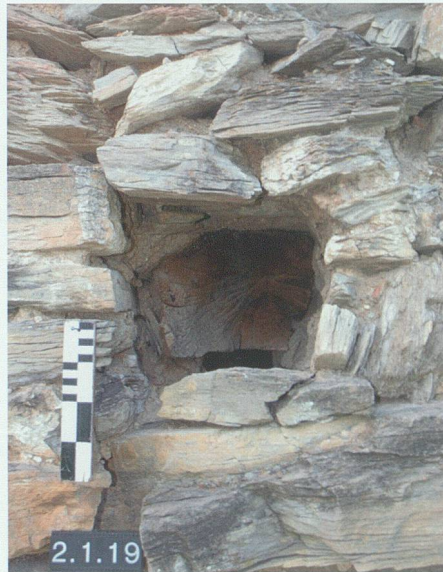
Abb. 40: Turm, Mauer M2. Im Zuge der Reparatur der Zugangslaube eingesetzter, stirnseitig angekohlter eichener Balkenrest im Balkenloch 2.1.19, von SSE.
