Artikel: Die Ergebnisse der Bauuntersuchung 2008 an Turm und Schildmauer der Ruine Hohensax

Autor: Obrecht, Jakob

Die Ergebnisse der Bauuntersuchung 2008 an Turm und Schildmauer der Ruine Hohensax

Jakob Obrecht

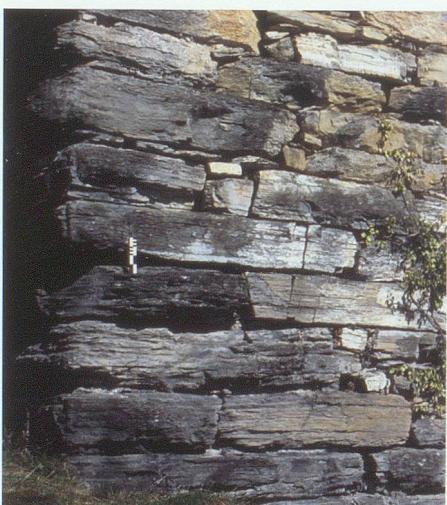
Das teilweise stark geschieferete Gestein ist rechtwinklig zur Schieferung enorm druckfest. Bei ungünstiger Lagerung im Mauerverband gehen die Steine aber zu Bruch (Abb. 4). Hochkant gestellt bricht der Stein entlang der Schieferung. Diese Eigenschaft muss den mittelalterlichen Bauleuten bekannt gewesen sein, denn im Mauerverbund sind kaum hochkant gestellte Platten vorhanden. Besonders beim fein geschiefereten Material sind die Bruchkanten nur bedingt witterungsbeständig. Durch die grossen Temperaturunterschiede entstehen in den Oberflächen der Fassadensteine Spannungsrisse. Zusammen mit den Frostspaltungen, die durch das Gefrieren der in diese Ritzen und Spalten eindringenden Feuchtigkeit hervorgerufen werden, führt dies zu einer langsamen, aber unaufhaltsamen Erosion der Steinoberflächen. Besonders betroffen von diesem Phänomen ist das Mauerwerk der nachträglichen Aufstockung des Turms. Auf der Aussenseite der Mauer M2 waren die Steinoberflächen massiv erodiert und das Mauerwerk stark ausgewaschen (Abb. 5). Im megalithischen Teil des Turms besteht das Problem verstärkt bei den brandgeschädigten Steinen in der Fassade der Mauer M3 und im Eckverbund M2/M3.

Abb. 4: Turm, Mauer M2. Senkrecht zur Schichtung geborstene Mauersteine neben der Ecke M2/M3, von S.

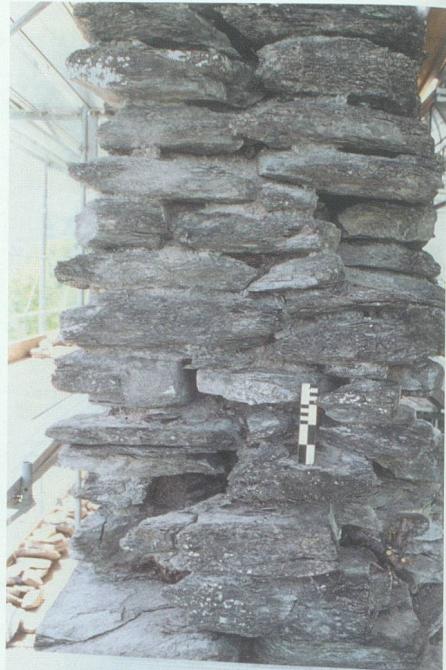
Abb. 5: Turm, Eckverband M1/M2. Stark ausgewaschenes Mauerwerk der Aufstockung oberhalb des Balkenlochs 2.7, von ENE.

Das Mauerwerk der nachträglichen Aufstockung war extrem stark ausgewaschen. Die Qualität des dafür verwen-

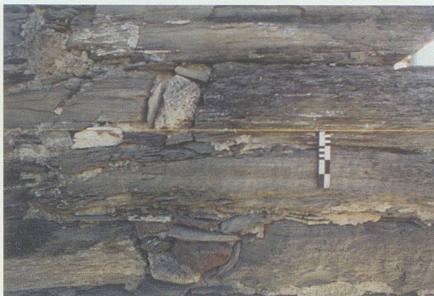
Abb. 15: Turm, Mauer M3. Mit Tuffsteinbrocken ausgeflickte Schadstellen in der Fassade (Kote Schnur 761.80), von WSW.

Die Fassade der Mauer M3 ist stellenweise ausgeflickt (Abb. 15). Es scheint, dass damit grösste Brandschäden am Mauerwerk behoben worden sind. Möglicher Zeitpunkt für die Reparatur ist der Zeitraum zwischen 1315 und 1446 oder ein undocumented Konserverungsversuch im späten 19. oder frühen 20. Jahrhundert. Der dabei verwendete Kalkmörtel ist ein deutliches Indiz dafür, dass die Flickstellen nicht von 1953/54 stammen. Auffällig sind die im Mörtel vorhandenen Backsteinreste und die in den Flickstellen verbauten Tuffsteinbrocken. Im Gegensatz dazu fehlen solche im übrigen Mauerwerk des Turms vollständig. Einzig in der Schildmauer sind einige eingemauerte Tuffsteine zu finden. Tuff ist ein leichtes, saugfähiges Material, das sich gut bearbeiten lässt und als Eck- und Gewändersteine beliebt war. Tuff steht in der näheren Umgebung der Burg nicht an. Sicher wurden die Steine nicht speziell für die Reparaturen auf die Burg gebracht. Vielmehr sind es vermutlich Reste gröserer Blöcke, die beim teilweisen Abbruch des Turms oder eines älteren Gebäudes als Abfall angefallen sind.

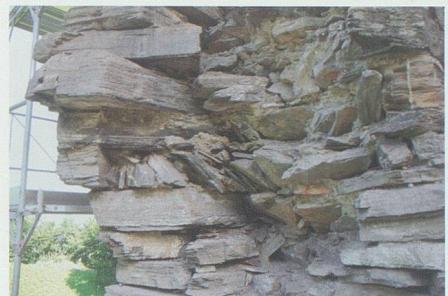
Abb. 16: Turm, Mauer M1. Locker verfüllter Mauerkerne in der Abrisskante, von NW.

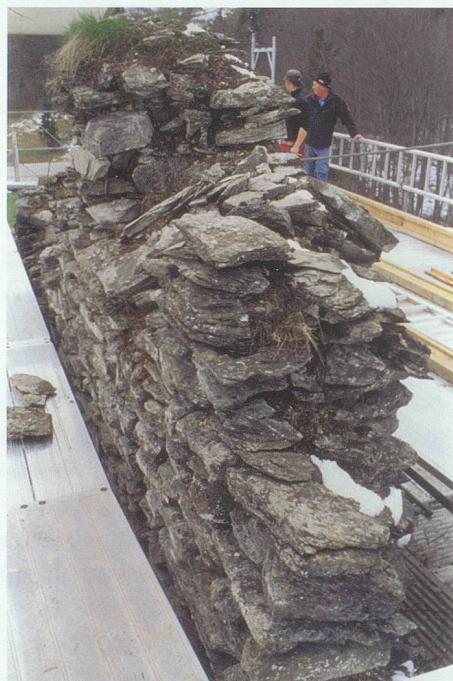
Abb. 17: Turm, Mauer M2. Stark aufgelöste Mauerkrone, von E.

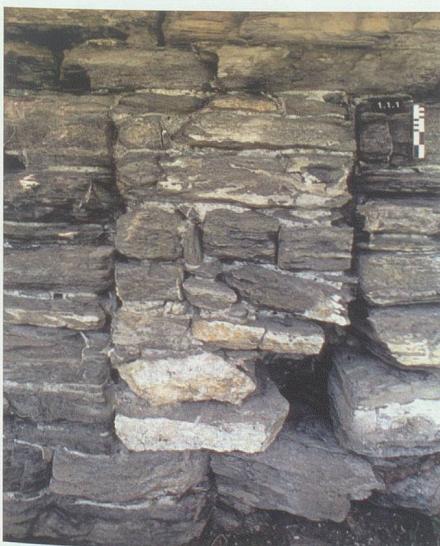
Am Fusse der Mauer M1 existiert eine 1 Meter breite und 1.55 Meter hohe zugemauerte Öffnung 1.1 (Abb. 21).²³ Es scheint eine provisorische Bauöffnung zu sein, durch die Baumaterialien ins Turminnere gebracht werden konn-

Abb. 21: Turm, Mauer M1. Zugemauerte, noch deutlich erkennbare Bau(?)-Öffnung am Mauerfuss, von ENE.

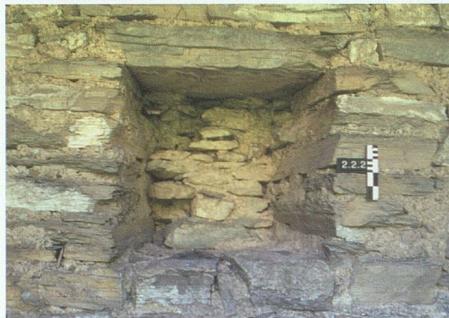
Abb. 24: Turm, Mauer M2. Innenansicht des nachträglich zugemauerten Fensters 2.2.2, von NNW.

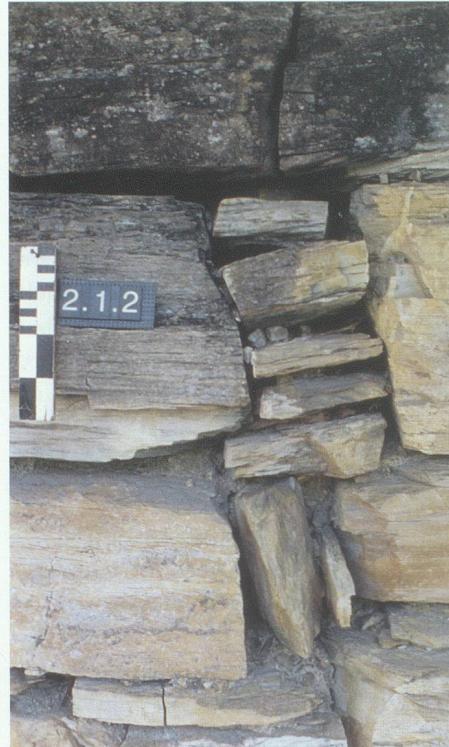
Abb. 25: Turm, Mauer M2. Außenansicht des nachträglich zugemauerten Fensters 2.1.2, von SSE.

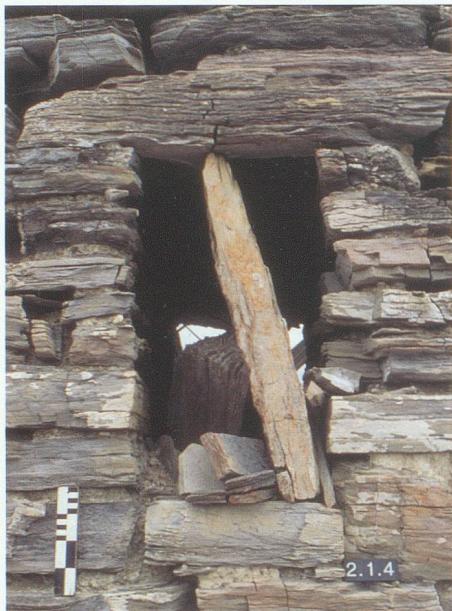
Abb. 30: Turm, Mauer M2. Aussenansicht des Fensters 2.1.4 mit geborstenem und mit einer hochkant gestellten Steinplatte abgestütztem Sturz, von SSE.

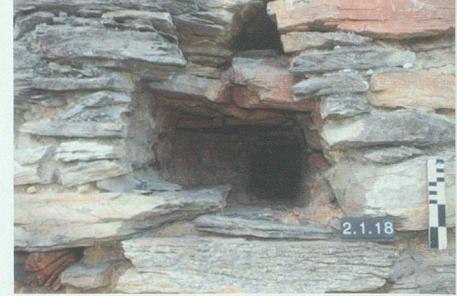
Abb. 41: Turm, Mauer M2. Stark brandgebröte Steinoberflächen im und um das Balkenloch 2.1.18, von SSE. Links unten im Bild der Stumpf des Gerüstthebels 2.2.16.

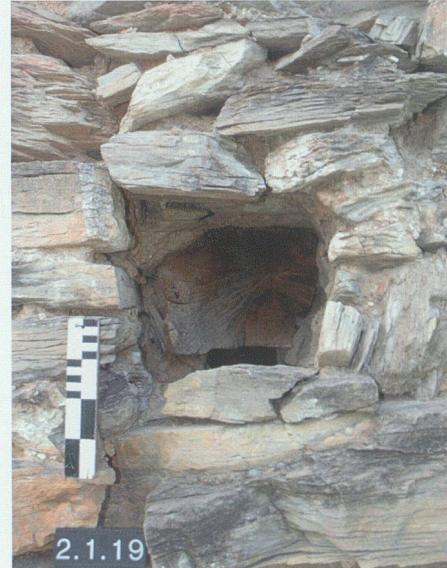
Abb. 40: Turm, Mauer M2. Im Zuge der Reparatur der Zugangslaube eingesetzter, stirnseitig angekohelter eichener Balkenrest im Balkenloch 2.1.19, von SSE.
