Band: 23 (2010)

Die Ergebnisse der Bauuntersuchung 2008 an Turm und Schildmauer der Ruine Hohensax

Jakob Obrecht

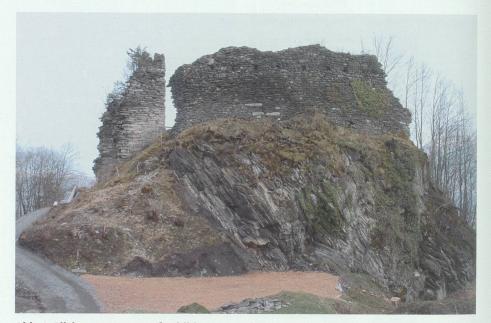
Abb. 1: Blick von Westen auf Schildmauer und Turm der Ruine Hohensax zu Beginn der Arbeiten am 15. März 2008. Foto Hans Jakob Reich, Salez

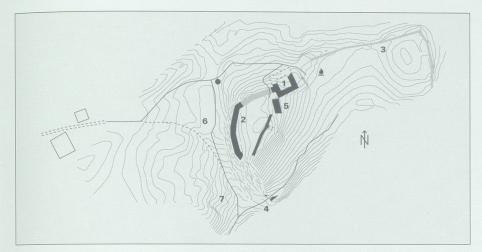
Abb. 6: Höhenkurvenplan, ergänzt mit den Grundrissen der heute im Gelände noch sichtbaren Mauerreste der ehemals weitläufigen Burganlage. Plangrundlage: Kreis AG, Sargans

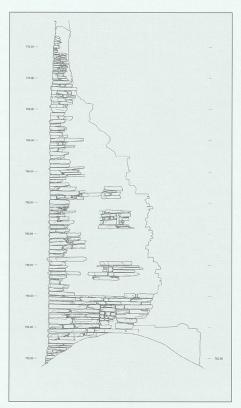
Abb. 7: Turm, Mauer M1. Steingerechter Fassadenplan. Zeichnung Bruno Seitz

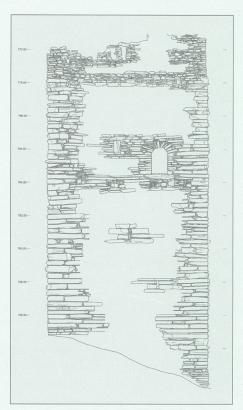
Abb. 8: Turm, Mauer M2. Steingerechter Fassadenplan. Zeichnung Bruno Seitz

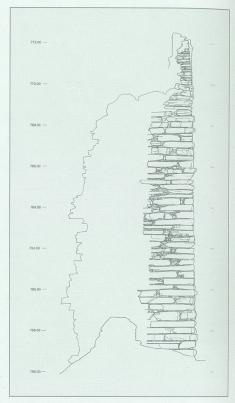
Abb. 9: Turm, Mauer M3. Steingerechter Fassadenplan. Zeichnung Bruno Seitz

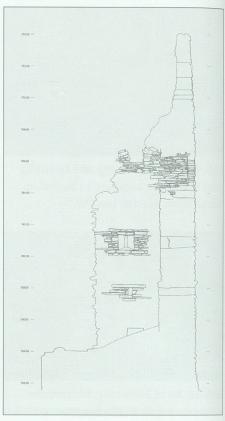
Abb. 19: Turm, Mauer M1. Steingerechter Plan der Innenwand. Zeichnung Bruno Seitz

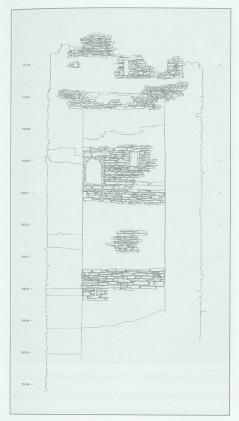
Das Mauerwerk der nachträglichen Aufstockung war extrem stark ausgewaschen. Die Qualität des dafür verwen-

Abb. 20: Turm, Mauer M2. Steingerechter Plan der Innenwand. Zeichnung Bruno Seitz

deten Mörtels ist weniger gut als im megalithischen Teil des Bauwerks. Im Kronenbereich lagen die Steine lose aufeinander, und das Gefüge hielt nur noch durch Reibung und Eigengewicht zusammen (Abb. 17). Schmelz- und Regenwasser konnte zum Schluss beinahe ungehindert durch den Mauerkern abfliessen. Dabei löste es die letzten Mörtelreste weiter auf. Im Verlauf der Zeit lagerte sich ein Teil des ausgewaschenen Kalks und Sands in einer stellenweise gut 25 Zentimeter dicken Schicht auf der Bank des Fensters 2.4 neben dem Hocheingang ab (Abb. 44).

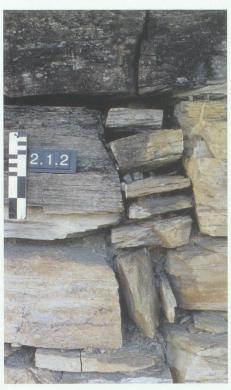
Abb. 25: Turm, Mauer M2. Aussenansicht des nachträglich zugemauerten Fensters 2.1.2, von SSE.

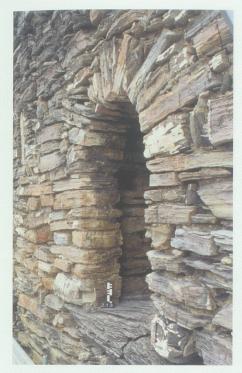
Abb. 27: Turm, Mauer M2, Hocheingang. In der Leibung hinter dem Türanschlag ist die quadratische Mündung des Sperrbalkenkanals zu erkennen, von ESE.

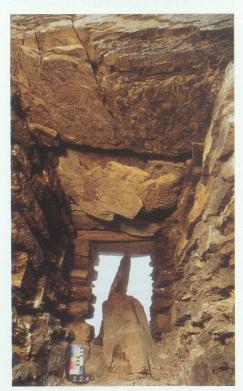
Abb. 31: Turm, Mauer M2. Blick auf den Sturz des Fensters 2.2.4. Im Hintergrund ist ein Balkenrest zu sehen, der unter nicht bekannten Umständen in der Öffnung deponiert worden war und im Laufe der Zeit von einer Schicht aus herabgerieseltem Mörtelsand bedeckt wurde, von NNW.

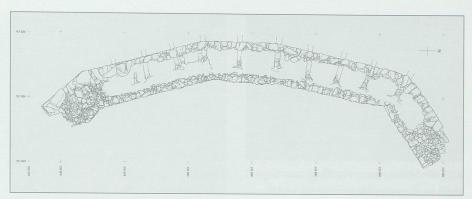
Abb. 45: Schildmauer. Steingerechter Grundrissplan des 2008 oberflächlich freigelegten Abschnitts.

Die Schildmauer verläuft mindestens fünffach abgewinkelt etwas zurückgesetzt hinter dem Steilabbruch zum Graben. Sie ist im Mittel 2.5 Meter dick und stösst auf der Nordseite an den Turm an. Auf der Südseite endete sie vermutlich mit einem senkrechten Abschluss am Ende des Felskopfs (Abb. 45). Ursprünglich betrug ihre Höhe wohl zwischen 12 und 15 Metern.

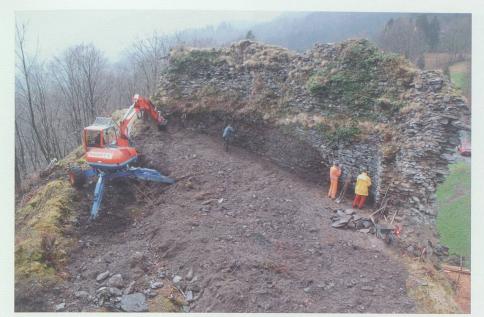
Abb. 47: Schildmauer. Ein Teil des Mauerschuttkegels auf der Rückseite der Mauer wird mit dem Schreitbagger abgetragen.

Auf der Aussenseite war der Mauermantel noch bis knapp unter die Abbruchkrone vollständig erhalten, auf der Innenseite hingegen stellenweise mehr als 3 Meter hoch keilförmig ausgebrochen. Der Grund dafür sind Frostsprengungen, ausgelöst durch das Regen- und Schmelzwasser, das über Jahrhunderte zwischen Mauerkern und Mauermantel eindringen konnte. Das abgelöste Mauerwerk hatte hinter der Mauer einen grossen Schuttkegel angehäuft. Dieser wurde, soweit es für die einwandfreie Konservierung des Mauerwerks nötig war, mit dem Bagger abgetragen (Abb. 47). Das weggeräumte Material bestand wie erwartet ausschliesslich aus Mauerschutt.

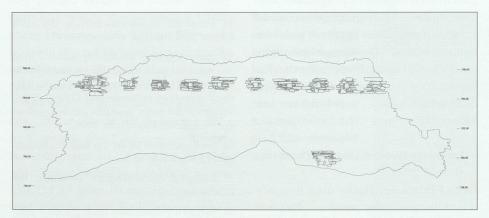
Abb. 50: Schildmauer. In der Abwicklung steingerecht eingezeichnet sind zehn Balkenlöcher einer Wehrlaube und die Mündung des Abwasserkanals, der unter der Mauer hindurchführt. Zeichnung Bruno Seitz
