Artikel: Die Ergebnisse der Bauuntersuchung 2008 an Turm und Schildmauer der Ruine Hohensax
Autor: Obrecht, Jakob
DOI: <https://doi.org/10.5169/seals-893391>

Die Ergebnisse der Bauuntersuchung 2008 an Turm und Schildmauer der Ruine Hohensax

Jakob Obrecht

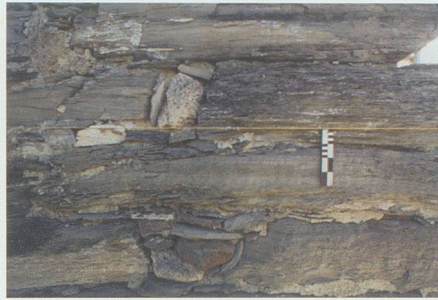
Abb. 15: Turm, Mauer M3. Mit Tuffsteinbrocken ausgeflickte Schadstellen in der Fassade (Kote Schnur 761.80), von WSW.

Die Fassade der Mauer M3 ist stellenweise ausgeflickt (Abb. 15). Es scheint, dass damit grösste Brandschäden am Mauerwerk behoben worden sind. Möglicher Zeitpunkt für die Reparatur ist der Zeitraum zwischen 1315 und 1446 oder ein undokumentierter Konservierungsversuch im späten 19. oder frühen 20. Jahrhundert. Der dabei verwendete Kalkmörtel ist ein deutliches Indiz dafür, dass die Flickstellen nicht von 1953/54 stammen. Auffällig sind die im Mörtel vorhandenen Backsteinreste und die in den Flickstellen verbauten Tuffsteinbrocken. Im Gegensatz dazu fehlen solche im übrigen Mauerwerk des Turms vollständig. Einzig in der Schildmauer sind einige eingemauerte Tuffsteine zu finden. Tuff ist ein leichtes, saugfähiges Material, das sich gut bearbeiten lässt und als Eck- und Gewändersteine beliebt war. Tuff steht in der näheren Umgebung der Burg nicht an. Sicher wurden die Steine nicht speziell für die Reparaturen auf die Burg gebracht. Vielmehr sind es vermutlich Reste grösserer Blöcke, die beim teilweisen Abbruch des Turms oder eines älteren Gebäudes als Abfall angefallen sind.

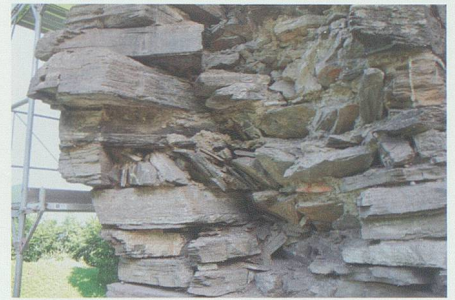
Abb. 16: Turm, Mauer M1. Locker verfüllter Mauerkerne in der Abrisskante, von NW.

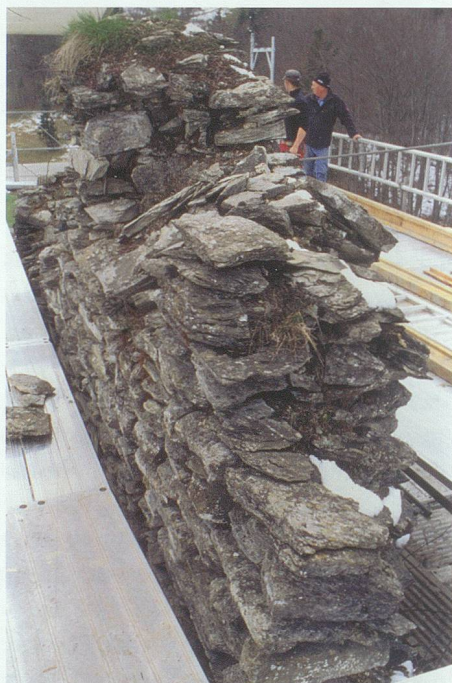
Abb. 17: Turm, Mauer M2. Stark aufgelöste Mauerkrone, von E.

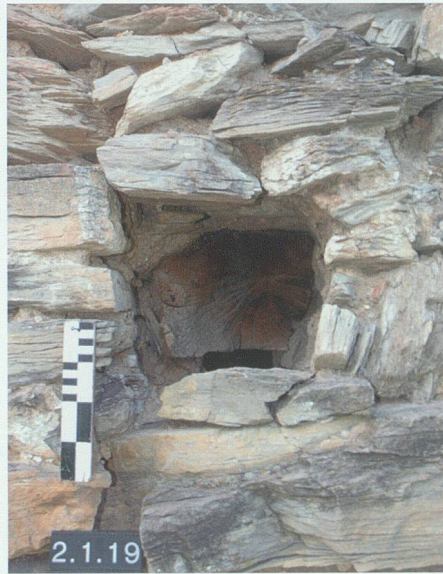
Abb. 40: Turm, Mauer M2. Im Zuge der Reparatur der Zugangslaube eingesetzter, stirnseitig angekohlter eichener Balkenrest im Balkenloch 2.1.19, von SSE.
