Zeitschrift:	Schweizerische Wasserwirtschaft : Zeitschrift für Wasserrecht, Wasserbautechnik, Wasserkraftnutzung, Schiffahrt
Herausgeber:	Schweizerischer Wasserwirtschaftsverband
Band:	15 (1922-1923)
Heft:	15
Artikel:	Der Bruch der Gleno-Staumauer in Oberitalien
Autor:	[s.n.]
DOI:	https://doi.org/10.5169/seals-920372

Der Bruch der Gleno-Staumauer in Oberitalien.

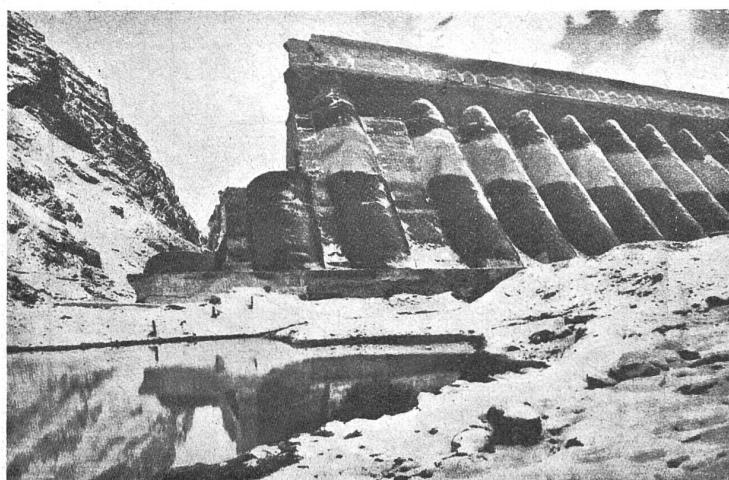
Abb. 4. Innere Ansicht der Staumauer und der Bresche.

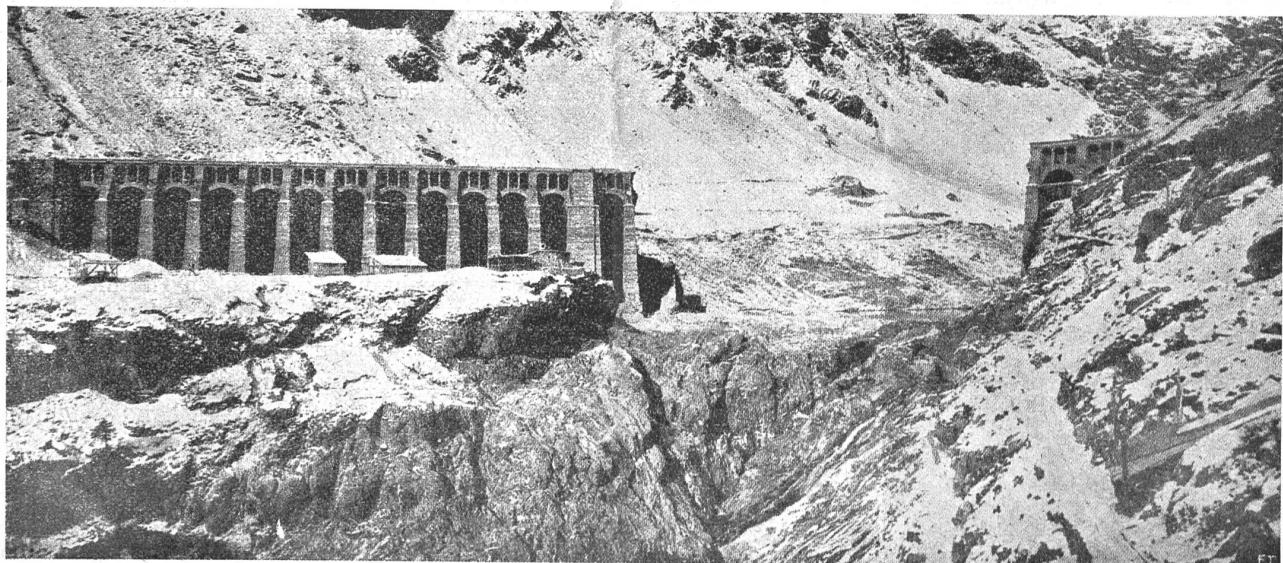
Abb. 6. Die Reste der Pfeiler der Staumauer, zwischen ihnen die Bruchstelle.

brach, war der auf der begonnenen Massivmauer aufgebaute Teil der Baugewölbe. Die Fundierung der Pfeiler auf der Massivmauer erfolgte zudem nicht in Beton, sondern in Mauerwerk. Als weiteres Moment wäre auch eine mangelhafte Ausführung der Bogen in armiertem Beton in Betracht zu ziehen.

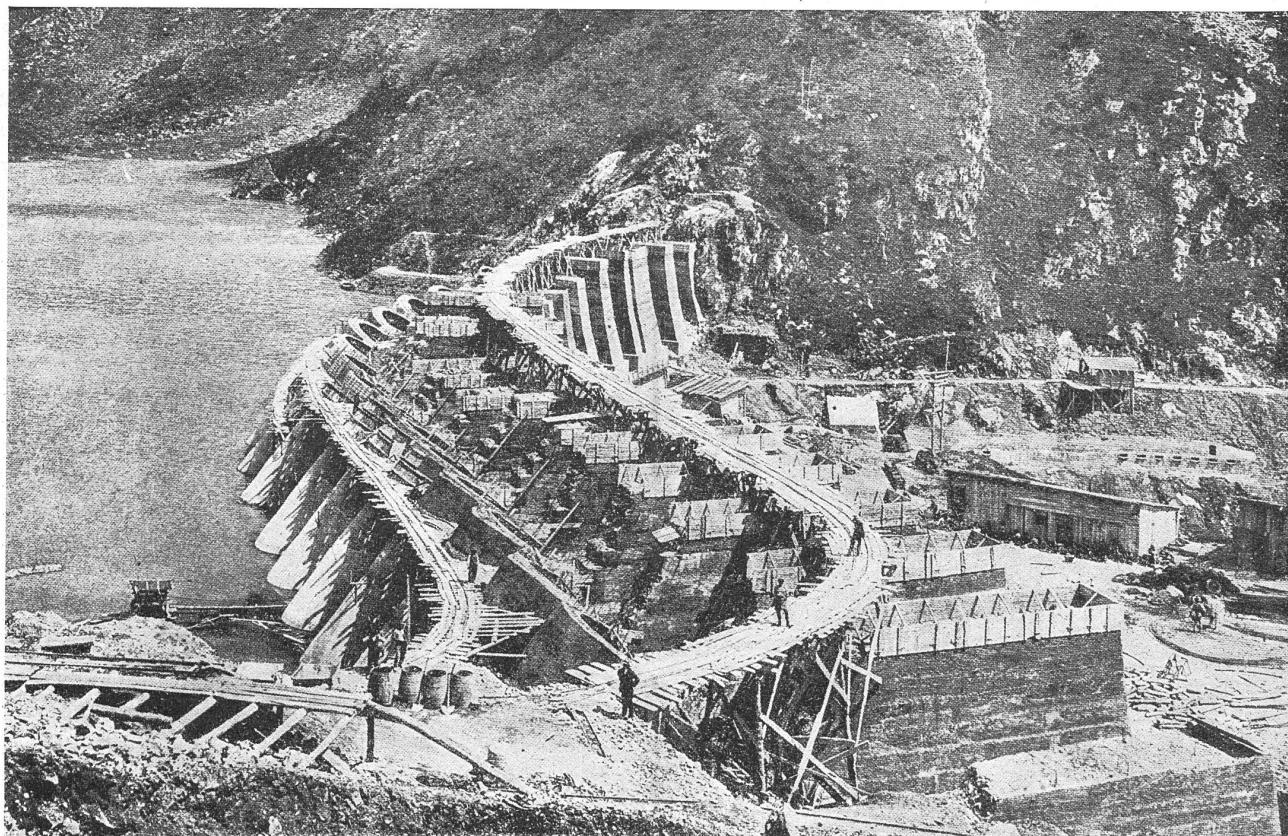
Abb. 7. Die Staumauer im Bau.

Nach Angaben von Unterstaatssekretär Sardi hatte man für die Staumauer als Konstruktionssystem anfänglich eine massive Mauer vorgesehen, im Verlaufe der Arbeiten ist man aber zum System der „Vielfachbogenmauer“ übergegangen. Es entstand dadurch eine grosse, bogenförmige, gemauerte Sperre, in Abbildung 7 mit A—B bezeichnet, auf der sich die Vielfachbogenmauer erhob. Die maximale Höhe der Mauer beträgt 50.20 m, die maximale Höhe der Strebepfeiler, auf denen die Bogen ruhten, ist 29.50 m. Die Länge der Staumauer ist 254 m, an der schmalsten Stelle ist sie 4 m breit. Die Differenz zwischen der normalen maximalen Stauhöhe von 1548 m und der Mauerkrone beträgt 2.50 m. Bei Cote 1549 konnte mittelst Ueberlauf eine Wassermenge von über 50 m³/sec. abgelassen werden. Diese Menge ist ca. 12 m³/sec. grösser als der Zufluss bei ausserordentlichem Hochwasser. Nach den Angaben im Projekt hat man im November 1916 bei der Glenobrücke ein aussergewöhnliches Hochwasser von ca. 6—7 m³/sec. gemessen. Die Unternehmung hat ihrem Konzessionsgesuch auch ein geologisches Gutachten vom 20. Oktober 1920 von Prof. Torquato Taramelli in Pavia beigelegt, das sich über die geologischen Verhältnisse an der Baustelle günstig ausspricht.

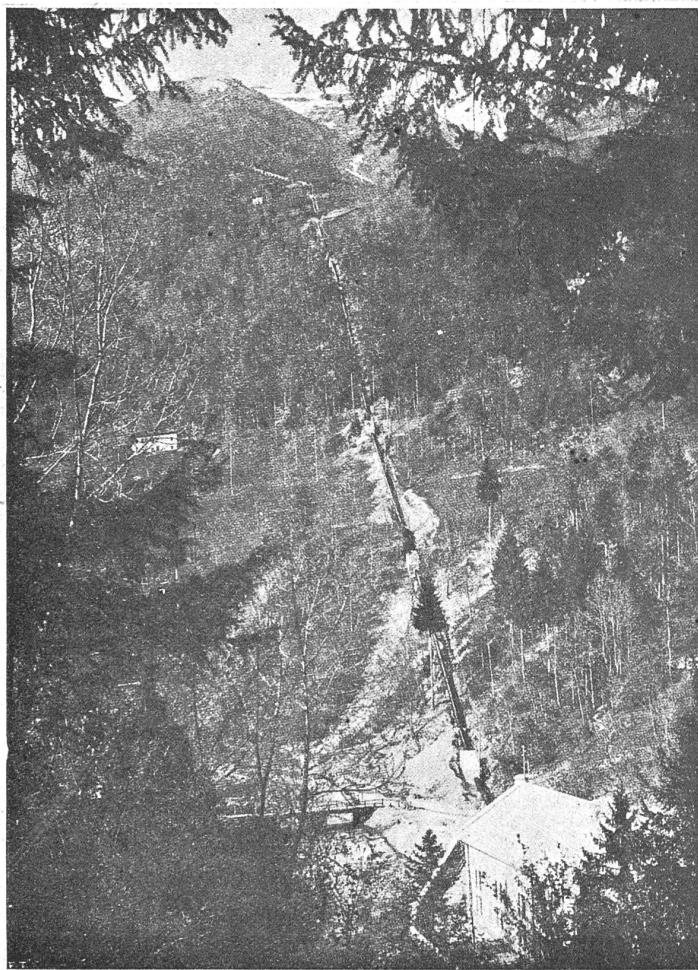
Abb. 9. Die zerstörte Zentrale von Povo.

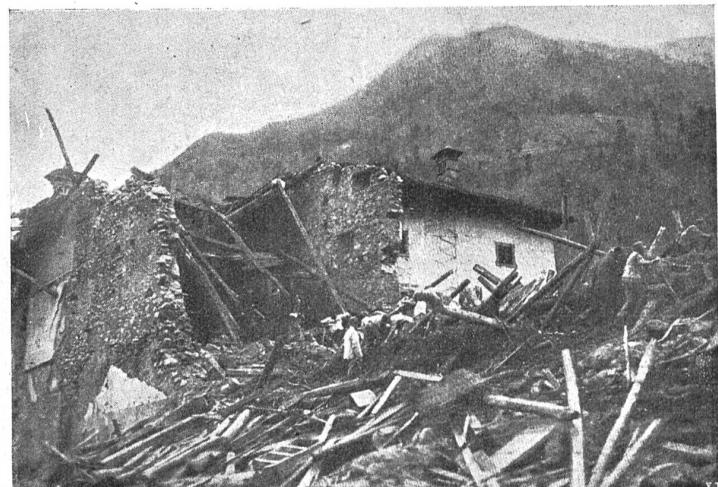
Abb. 10. Auf der Suche nach Leichen unter den Ruinen von Casolari.

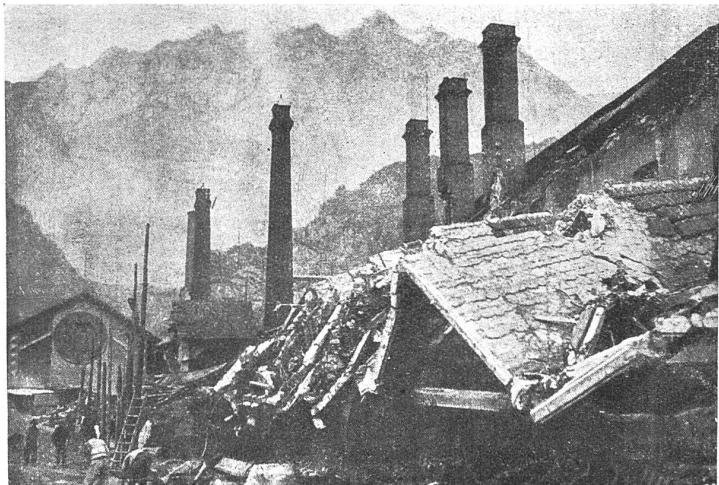
Abb. 11. Die Ruinen der Eisenwerke von Voltri in Carna.
