## Die Eisverhältnisse bei den Kraftwerken an Aare und Rhein vom Bielersee abwärts bis Basel im Februar/März 1929.

Von dipl. Ing. A. Härry, Zürich.  
(Fortsetzung)

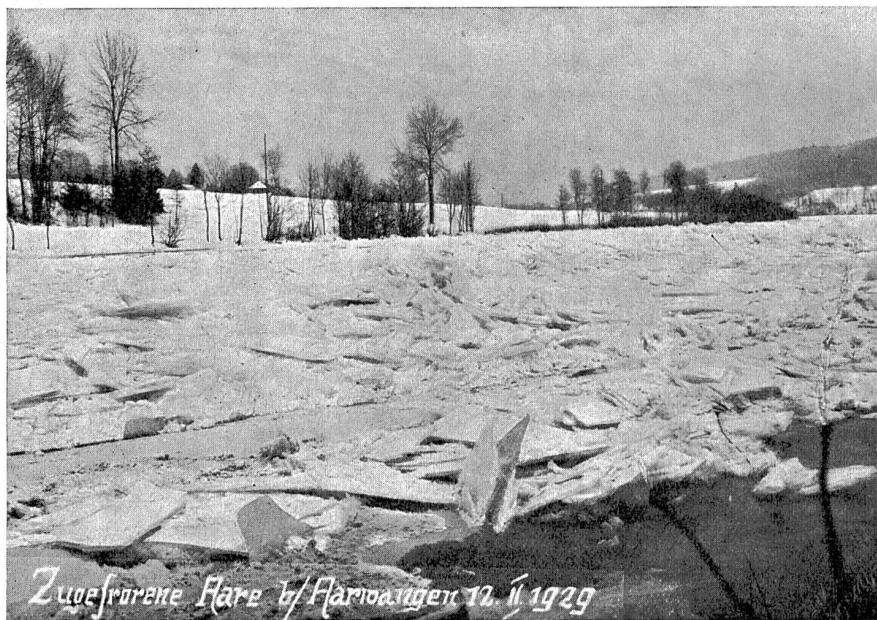
In der Nacht vom 11./12. Februar setzte Nordostwind ein und die Temperatur sank auf minus 30° C. Schon am 11. Februar abends begann die Eisbildung auf der Aare. Am Morgen des 12. Februar reichte die Eisschicht bereits bis Aarwangen. Mittelst der beiden Rechenputzmaschinen konnten die Turbineneinlaufrechen anstandslos freigehalten werden. Am 12. Februar zeigte sich im obersten Teil des Staugebietes ein starker Eisstoß (Abb. 6 und 7).

Abb. 6. Elektrizitätswerk Wynau. Eisstau im oberen Staugebiet bei Aarwangen. 12. Februar 1929.

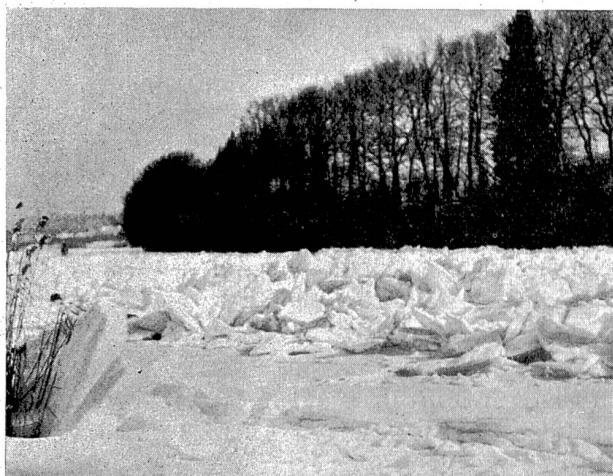
Abb. 7 Elektrizitätswerk Wynau  
Eisschlamm im oberen Teile des Staugebietes, Schwanaa, Bannwil. 12. Februar 1929.

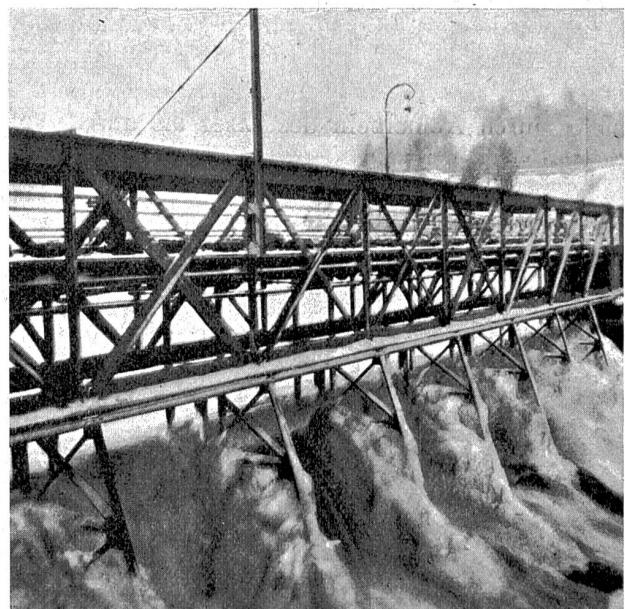
und der Treibeisgang begann. Das Eis zog zur Hauptsache gegen den Rechen des neuen linksufrigen Werkes, wo es mittelst Stangen zerkleinert und dann mit der Rechenputzmaschine herausgezogen würde. Die Hauptsache ging durch den Rechen mit 6 cm lichter Öffnung durch. Ab 23 Uhr mußte die Reserve-Dampfturbine voll in Betrieb genommen werden, und es gelang so, den Betrieb durchzuhalten, bis im Laufe des Vormittags des 19. Februar das Eistreiben langsam zurückging, gegen Mittag wieder zunahm und bis abends dauerte, immerhin ohne Beeinträchtigung des Netzbetriebes, und ohne daß eine Öffnung des Wehres nötig gewesen wäre (Abb. 8).

Abb. 8. Elektrizitätswerk Wynau.  
Vereisung des Wehres. 17. Februar 1929.

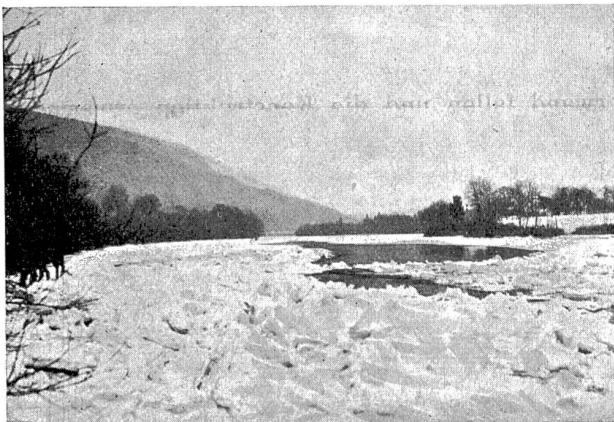
Am 15. Februar sperrten die großen Eismassen das Aarebett bei Bonigen ab. Möglicherweise ist die Ursache auf starken Ansatz von Sulzeis unter der festen Eisdecke zurückzuführen.

Das unten durchzwängende Wasser brachte die feste Eisdecke plötzlich unter donnerähnlichem Krach quer über die ganze Aare zum Bersten, die gebrochenen Eismassen stauten sich an der unterhalb intakt gebliebenen Eisdecke und verwehrten dem Wasser den Durchgang. Die Aare wurde über 1 m gestaut und trat über die Ufer, bis sie sich wieder einen Weg durch den Eisdamm erzwingen konnte. Das Aarebett glich einer Polargegend. Ueber meterhoch waren die Eismassen über Wasserspiegel aufgetürmt. Zwischenhindurch drängte sich das Wasser (Abb. 12 und 13). Das unterhalb Bonigen entstandene beträchtliche Wassertal bewirkte durch die Spiegelabsenkungen Abbrechen des Eises von den Ufern.

Abb. 12. Elektrizitätswerk Olten-Aarburg. Kraftwerk Ruppoldingen. Eismassen bei Bonigen, flussabwärts gesehen nach Durchbruch.

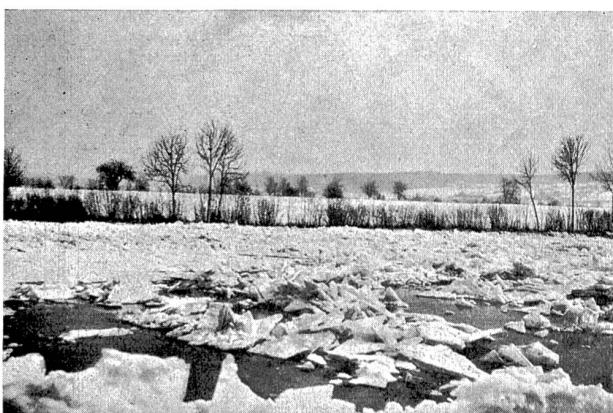
Abb. 13. Elektrizitätswerk Olten-Aarburg. Kraftwerk Ruppoldingen. Eisfeld Bonigen nach Durchbruch.

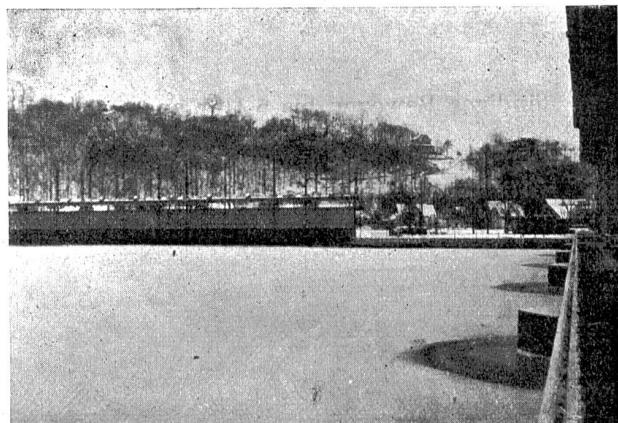
Abb. 14. Elektrizitätswerk Olten-Aarburg. Kraftwerk Gösgen. Kanaleinlaufschützen und Wehr Winznau.

Am Wehr Winznau waren die Kanaleinlaufschützen zirka 2,0 m eingetaucht. Die dahergeschwommenen Eisplatten setzten sich am Wehr fest, sie schoben sich übereinander und untereinander, und schließlich bildete sich zirka 24 Uhr vom Wehr aufwärts eine feste Eisdecke (Abb. 14), die in der gleichen Nacht eine Länge von zirka 1,5 km erreichte.

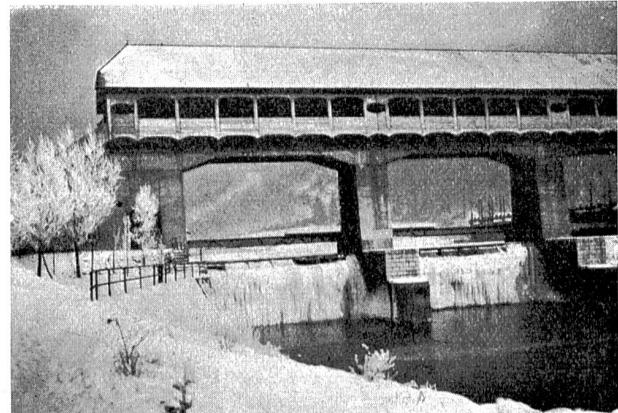
Abb. 15. Elektrizitätswerk Olten-Aarburg. Kraftwerk Gösgen. Vereiste Wehrschützen auf der Unterwasserseite.

Das Eis setzte sich nicht nur in den Führungen seitlich an, sondern, was viel schlimmer war, an der ganzen oberwasserseitigen Wand, und zwar in der Mächtigkeit von zirka 8 cm. Der Versuch, diese Eisschicht abzumeißeln, scheiterte vollständig. Sie haftet außerordentlich gut am Eisen, ist sehr zäh und hart. Nur Meißelbreite springt ab. Als einziges wirksames und verhältnismäßig rasches Mittel erwiesen sich Holzfeuer, die auf der

Durch das Sickerwasser, das durch die Dichtung zwischen oberer und unterer Schütze und die Pfeilernischen durchdrang, entstand an der ganzen Schütze auf der Unterwasserseite ein gewaltiger Eisansatz (Abb. 15). Das Gewicht des an einer Schütze anhaftenden Eises kann auf 10 bis 12 Tonnen geschätzt werden.

Unterwasserseite auf dort hergerichtete Eisenroste angezündet wurden. Die Eisschicht ließ sich hierauf leicht von der Wand loslösen.

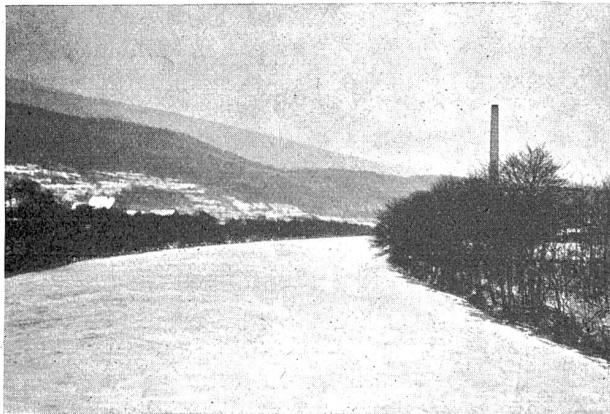
Abb. 16. Elektrizitätswerk Olten-Aarburg, Kraftwerk Gösgen. Vereiste Aare unterhalb Olten.

In den Tagen vom 12. bis 14. Februar erreichten die Eisdecken im Stau- und Kanalgebiet ihre größte Ausdehnung (Situation Abb. 10). Im Staugebiet reichte sie bis zum Spital in Olten, hatte somit eine Länge von 2,2 km (Abb. 16). Weiter aufwärts war nur noch Eis den Ufern entlang.

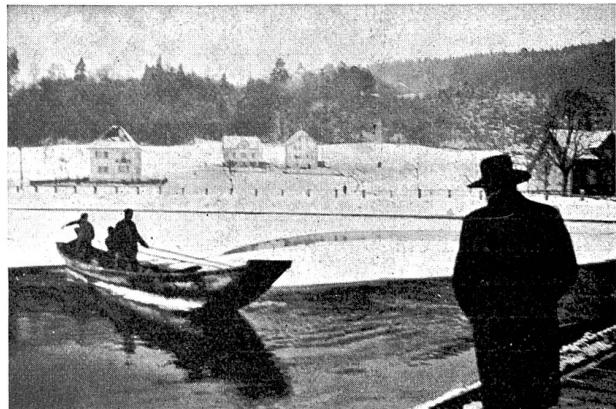
Abb. 18. Elektrizitätswerk Olten-Aarburg, Kraftwerk Gösgen. Brechen der Eisdecke im Oberwasserkanal.

Das Brechen des Eises geschah derart, daß ein Weidling von der Mannschaft auf den Eisdeckenrand hinaufgezogen und Stück für Stück abgedrückt wurde (Abb. 18). Auf diese Weise lösten sich oft Platten von 50 und mehr Quadratmeter. Zwei weitere Weidlinge sorgten für das Zuschieben der Platten zur Kahnschleuse, wo das Zerkleinern und Abschwemmen erfolgte (Abb. 19). Mit diesen verhältnismäßig einfachen Mitteln konnte innerhalb  $3\frac{1}{2}$  Tagen die Eisdecke von zirka 750 m Länge vom Einlaufrechen aufwärts beseitigt werden, bevor das Tauwetter eintrat und die oberliegenden Eismassen brachte.

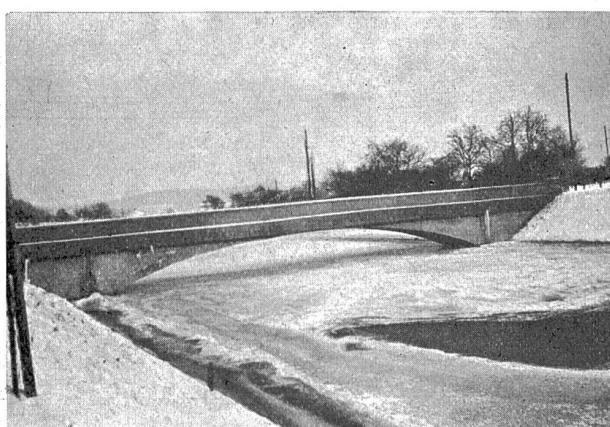
Im Kanal reichte die Eisfläche vom Rechen bis zirka 50 m oberhalb der zweiten Brücke, war somit zirka 750 m lang (Abb. 17). Von da war ein Stück

Abb. 17. Elektrizitätswerk Olten-Aarburg, Kraftwerk Gösgen. Eisdecke bei zweiter Brücke oberhalb der Zentrale.

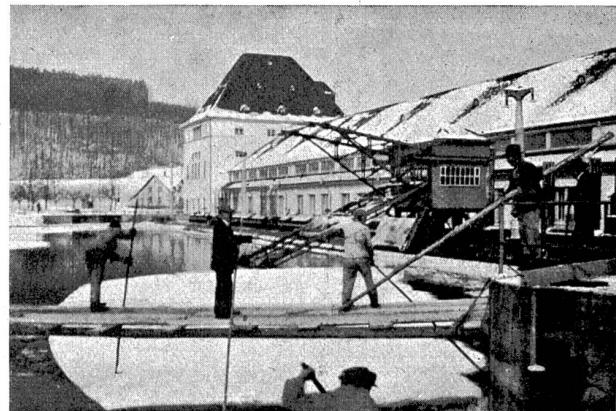
Abb. 19. Elektrizitätswerk Olten-Aarburg, Kraftwerk Gösgen. Steg bei der Kahnschleuse Zentrale und Rechenboden.

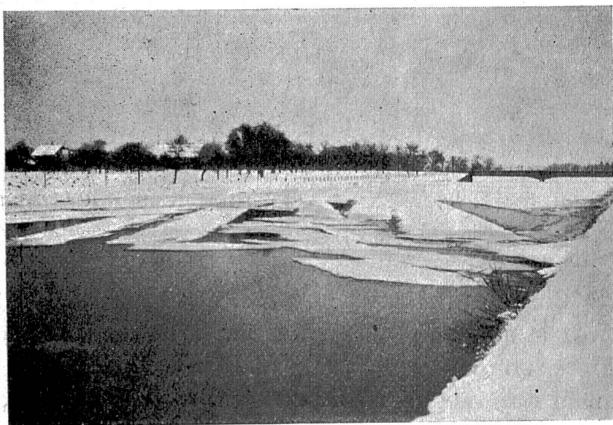
Abb. 20. Elektrizitätswerk Olten-Aarburg. Kraftwerk Gösgen. Eisplatten am Ende der festen Eisdecke im Kanal Gösgen.

insbesondere in den Zonen des fließenden Wassers, obschon morgens noch Grundeisgang herrschte. (Lufttemperatur nachts — 17° C.) Im Kanal war die Eisdecke bis zirka 800 m unterhalb Einlauf abgeschmolzen, große, vom Ufer losgelöste Platten bildeten das Ende der Eisdecke (Abb. 20). An diesem Tage konnten am Wehr in Winznau zwei obere Schützen wieder betätigt werden. Vor der Schütze am kanalseitigen Ufer wurde die Eisdecke durchsägt, um einen Abzugsweg über das Wehr für das angeschwemmte Eis zu schaffen.

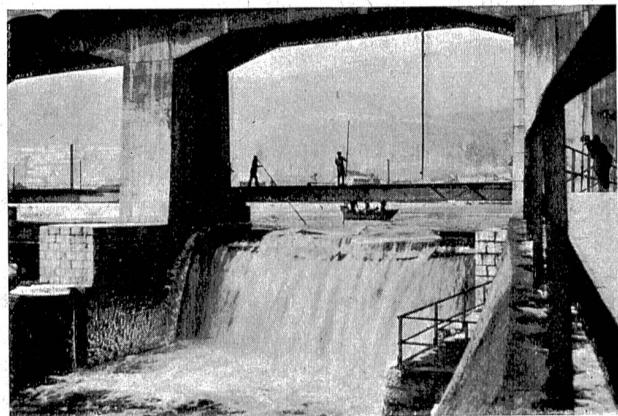
Abb. 21. Elektrizitätswerk Olten-Aarburg. Kraftwerk Gösgen. Abschwemmen der Eisplatten über das Wehr.

Für das Abschwemmen muß die Schütze zirka 30 cm abgesenkt sein, sonst stürzen die schweren Eisplatten mit Wucht auf die Schützenkonstruktion, wodurch Beschädigungen zu befürchten sind. Das Abschieben erfolgte nur von Zeit zu Zeit, wenn sich wieder eine größere Menge vor dem Kanaleinlauf angesammelt hatte (Abb. 21). Mit einem Schiff kann vorteilhaft nachgeholfen und das Durchschwemmen beschleunigt werden.
